# Asbestinventarisatetest

Plaats 44, 1547 Bever

Attestnummer : 20250415-000030.000

Uitgegeven op : 15.04.2025

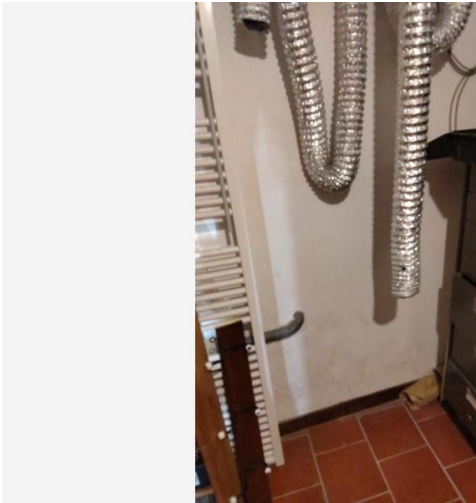
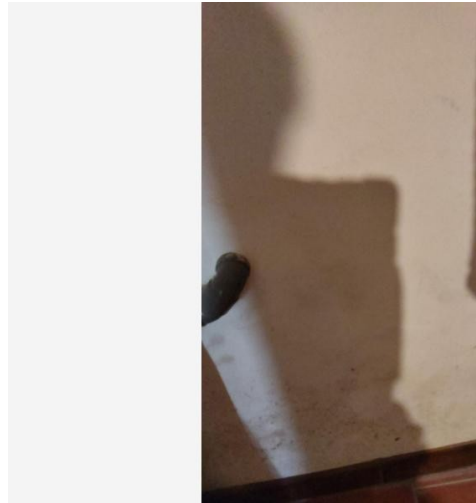
## Fiche 4: Pleisterwerk wand

Geen asbest

### Conclusie

| # | Type | Referentie | Resultaat |
|---|---|---|---|
| 4.1 | Mengmonster | MM01 | Geen asbest |

| Beschrijving | Pleisterwerk wand |
| Bindmiddel van materiaal | Gips - kalk |
| Gebondenheid op basis van bindmiddel | Niet-hechtgebonden |

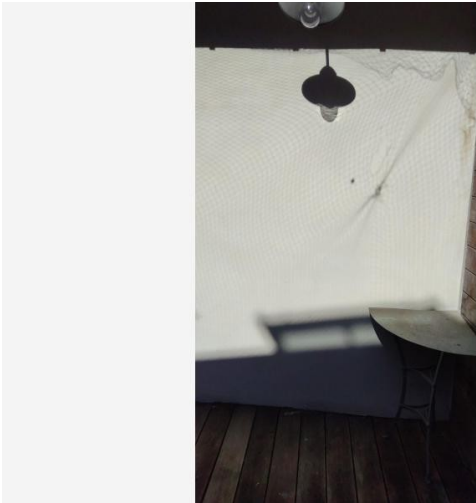
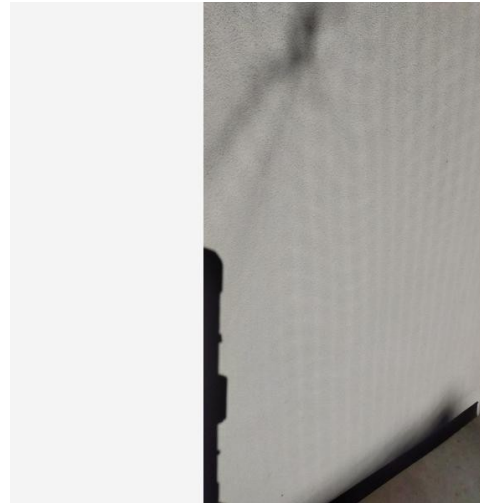
## Fiche 5: Crepi

Geen asbest

### Conclusie

| # | Type | Referentie | Resultaat |
|---|---|---|---|
| 5.1 | Mengmonster | MM02 | Geen asbest |

| Beschrijving | Crepi |
| Bindmiddel van materiaal | Cement |
| Gebondenheid op basis van bindmiddel | Hecht |
