# ASBESTINVENTARISATTEST

Riddersstraat 147  
3000 Leuven

6 oktober 2025

Attestnummer : **20251020-000392.000**

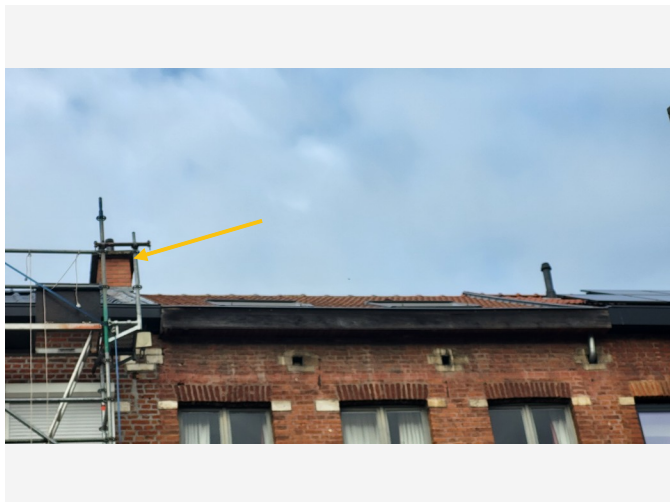
*Situeringsfoto*

**Reden:** Het onderzoek kan niet uitgevoerd worden binnen de bepalingen van de Welzijnswet

**Uitleg van de asbestdeskundige:** Geen veilige toegang tot de schoorsteenschacht voor inspectie.

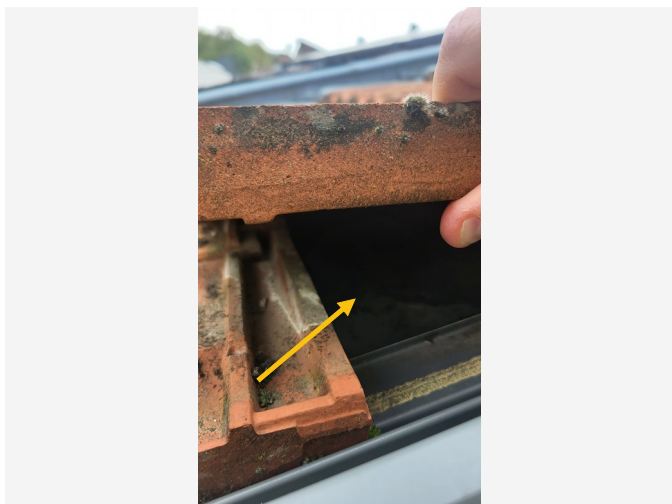
*Vrije foto*

Visueel aan voorzijde gebouw vastgesteld dat onderdak bestaat uit een niet-asbestverdachte folie.

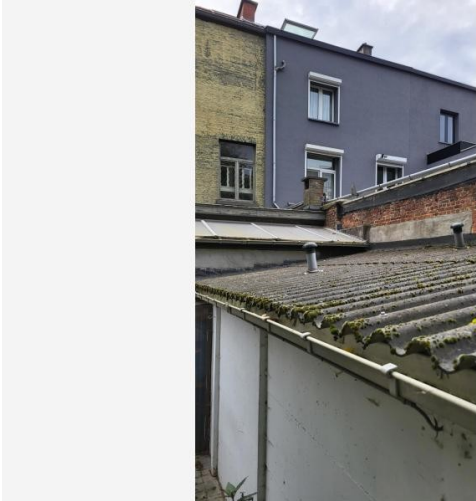
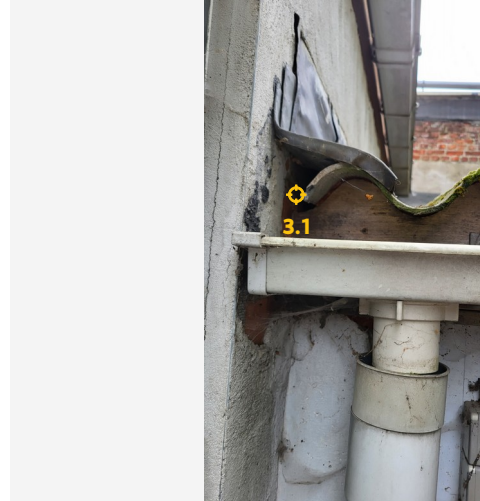
## Fiche 3: golfplaten dak aanbouw

Geen asbest

| # | Type | Referentie | Resultaat |
|---|---|---|---|
| 3.1 | Puntmonster | SN2.1-251006 | Geen asbest |

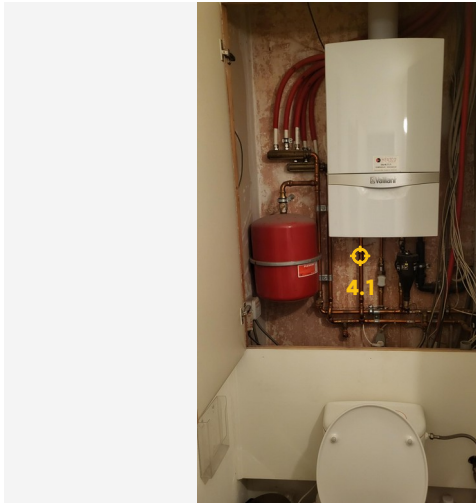
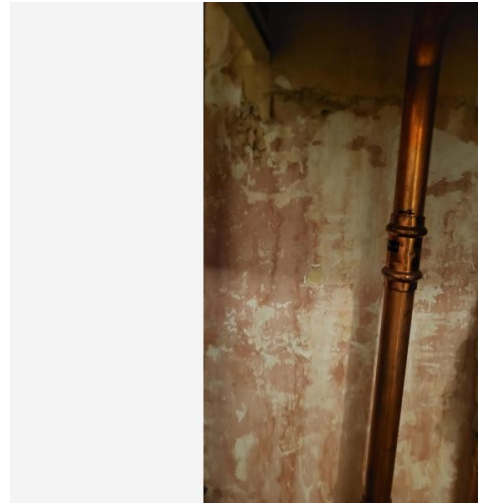
## Fiche 4: Pleister wand

Geen asbest

| # | Type | Referentie | Resultaat |
|---|---|---|---|
| 4.1 | Mengmonster | SN2.3-251006 | Geen asbest |
| 4.2 | Mengmonster | SN2.4-251006 | Geen asbest |
| 4.3 | Mengmonster | SN2.5-251006 | Geen asbest |

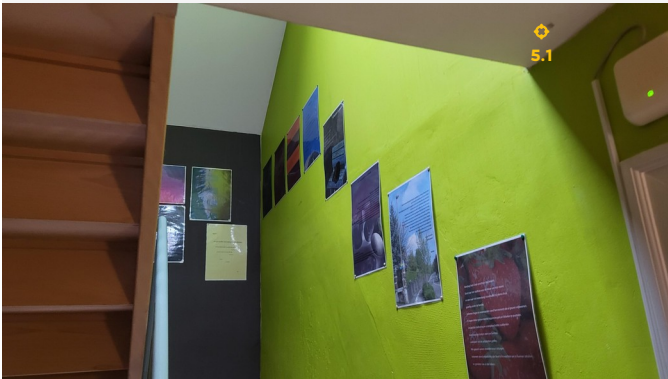
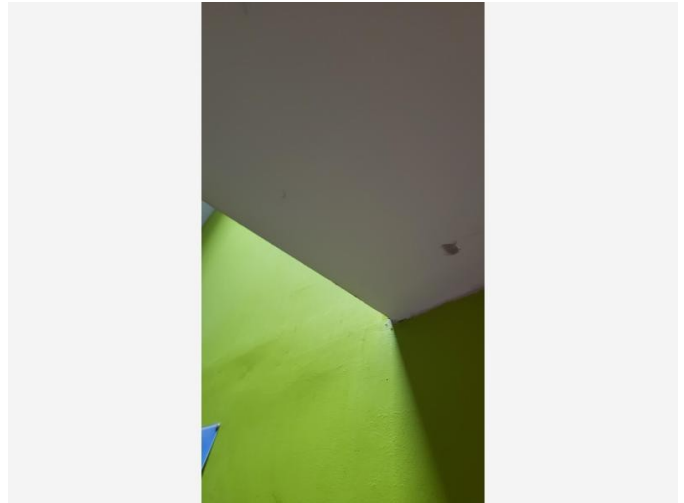
## Fiche 5: pleister plafond

Geen asbest

| # | Type | Referentie | Resultaat |
|---|---|---|---|
| 5.1 | Mengmonster | SN2.7-251006 | Geen asbest |
| 5.2 | Mengmonster | SN2.8-251006 | Geen asbest |

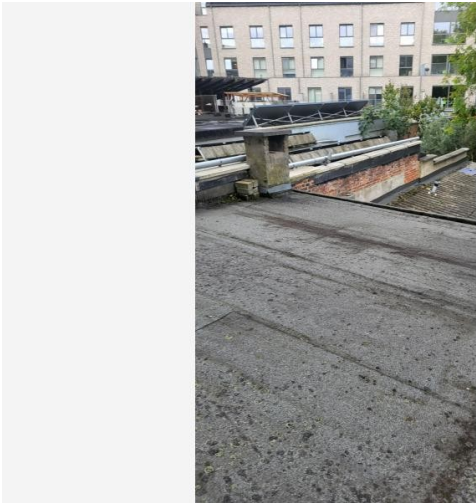
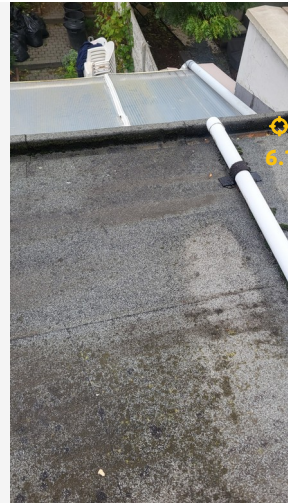
## Fiche 6: Roofing plat dak aanbouw en tuinhuis

Geen asbest

| # | Type | Referentie | Resultaat |
|---|---|---|---|
| 6.1 | Mengmonster | SN2.2-251006 | Geen asbest |
