Asbestinventarisatetest

Sneppenbrugstraat 5, 9000 Gent

Attestnummer : 20260507-000233.000

Uitgegeven op : 07.05.2026

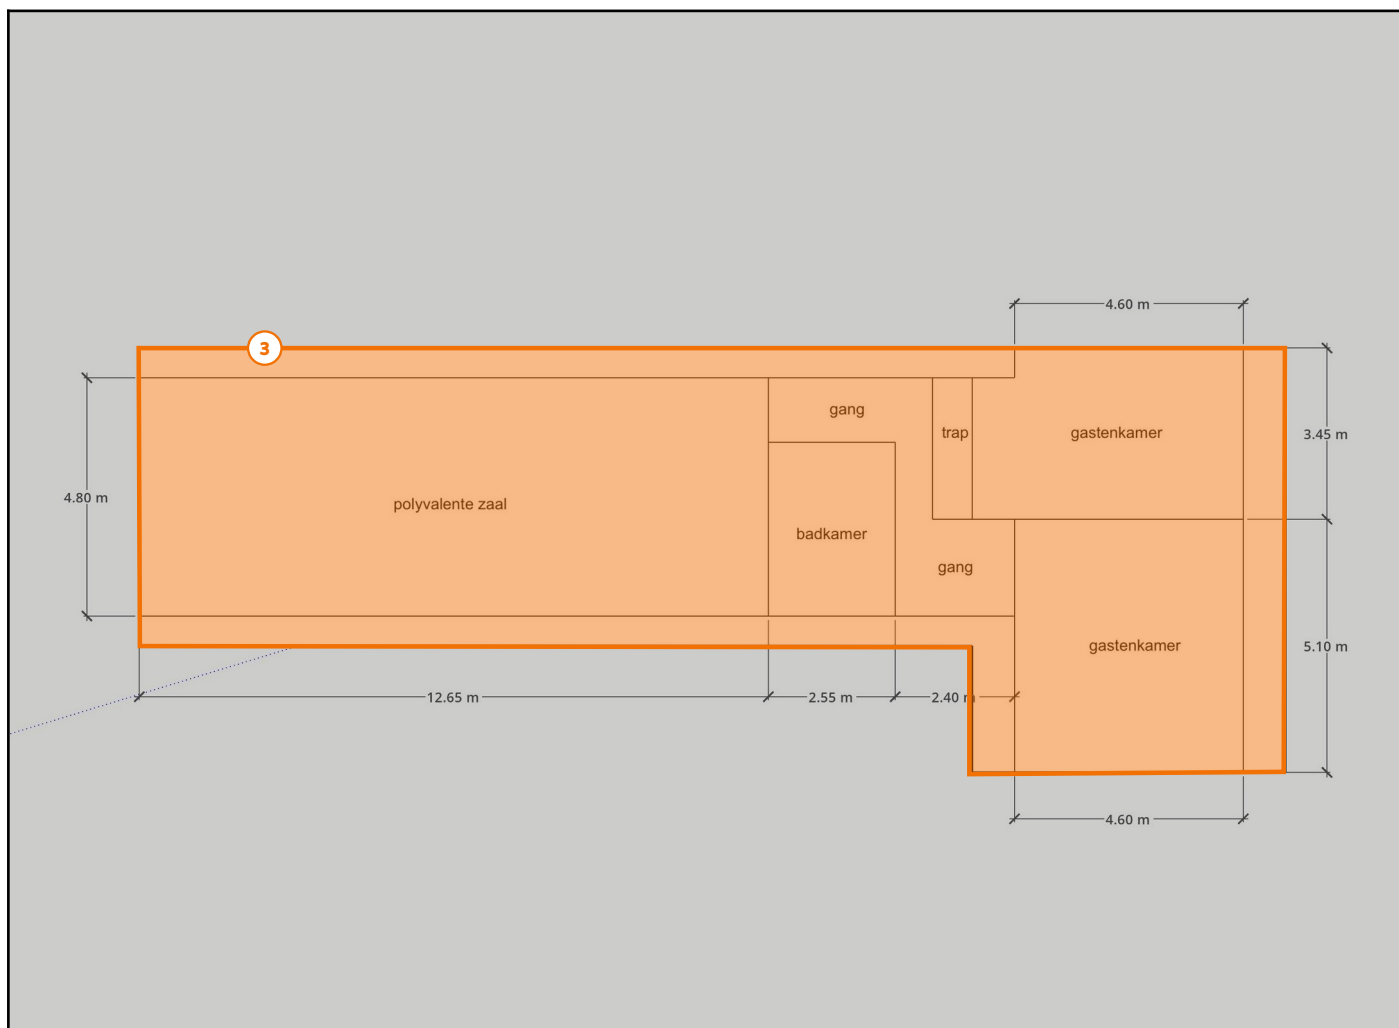
Plan 2.5: Horeca - eerste verdiep

Beschrijving	Type	Actie
3. Onderdakplaten - horecazaak	Asbestmateriaal	Maatregelen nemen

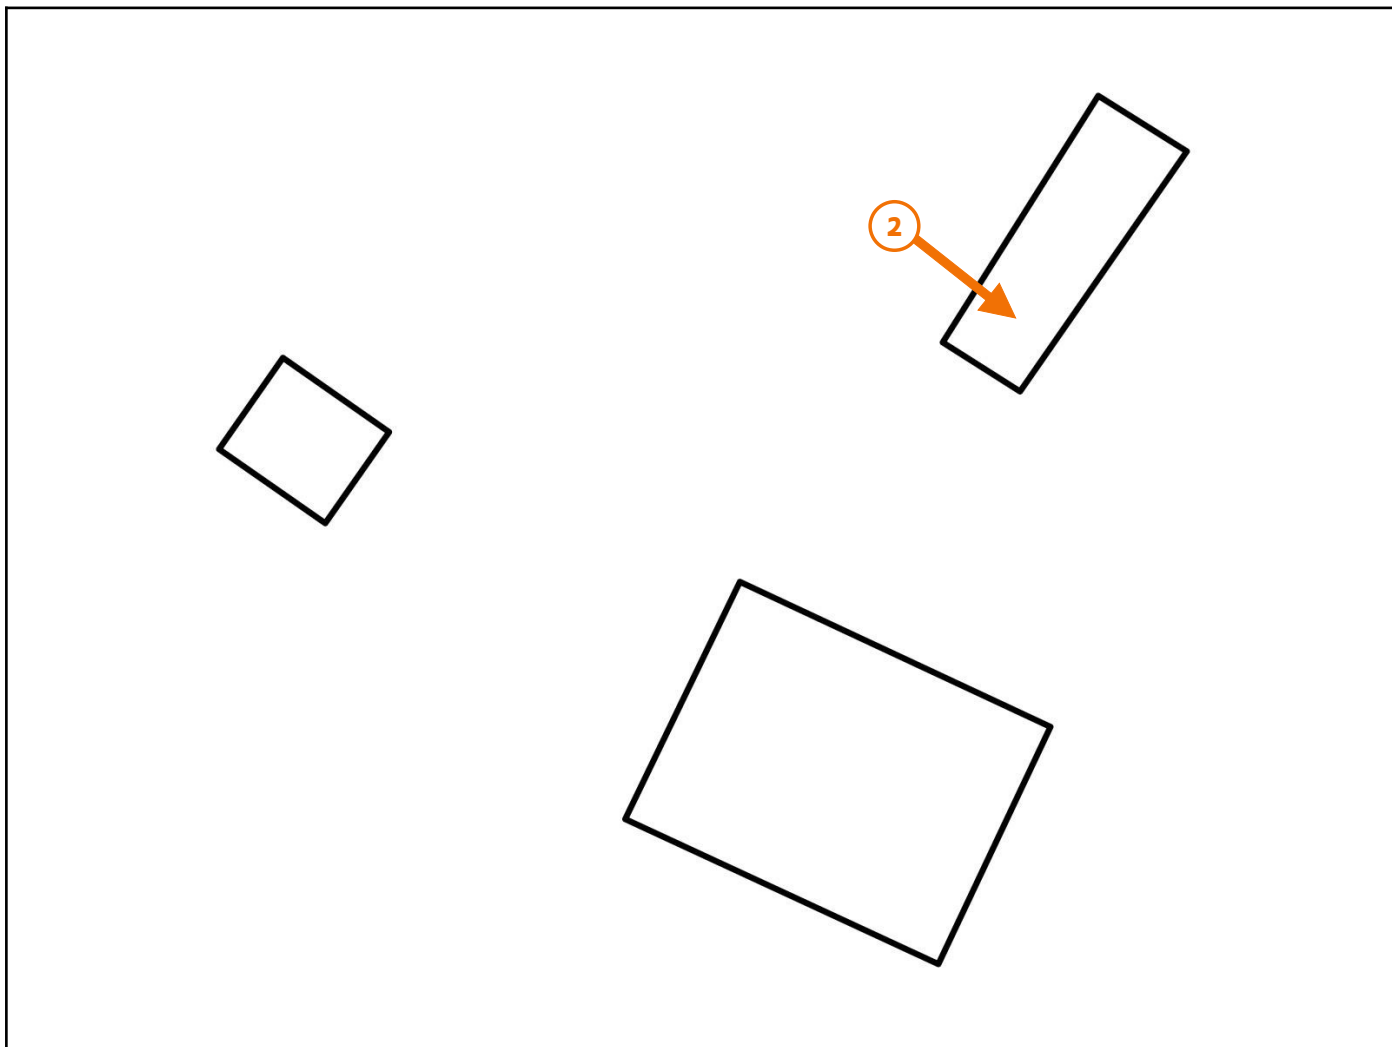
Plan 4.1: Koterijen plan

Beschrijving	Type	Actie
2. Rookgaskanaal in asbestcement	Asbestmateriaal	Verwijderen

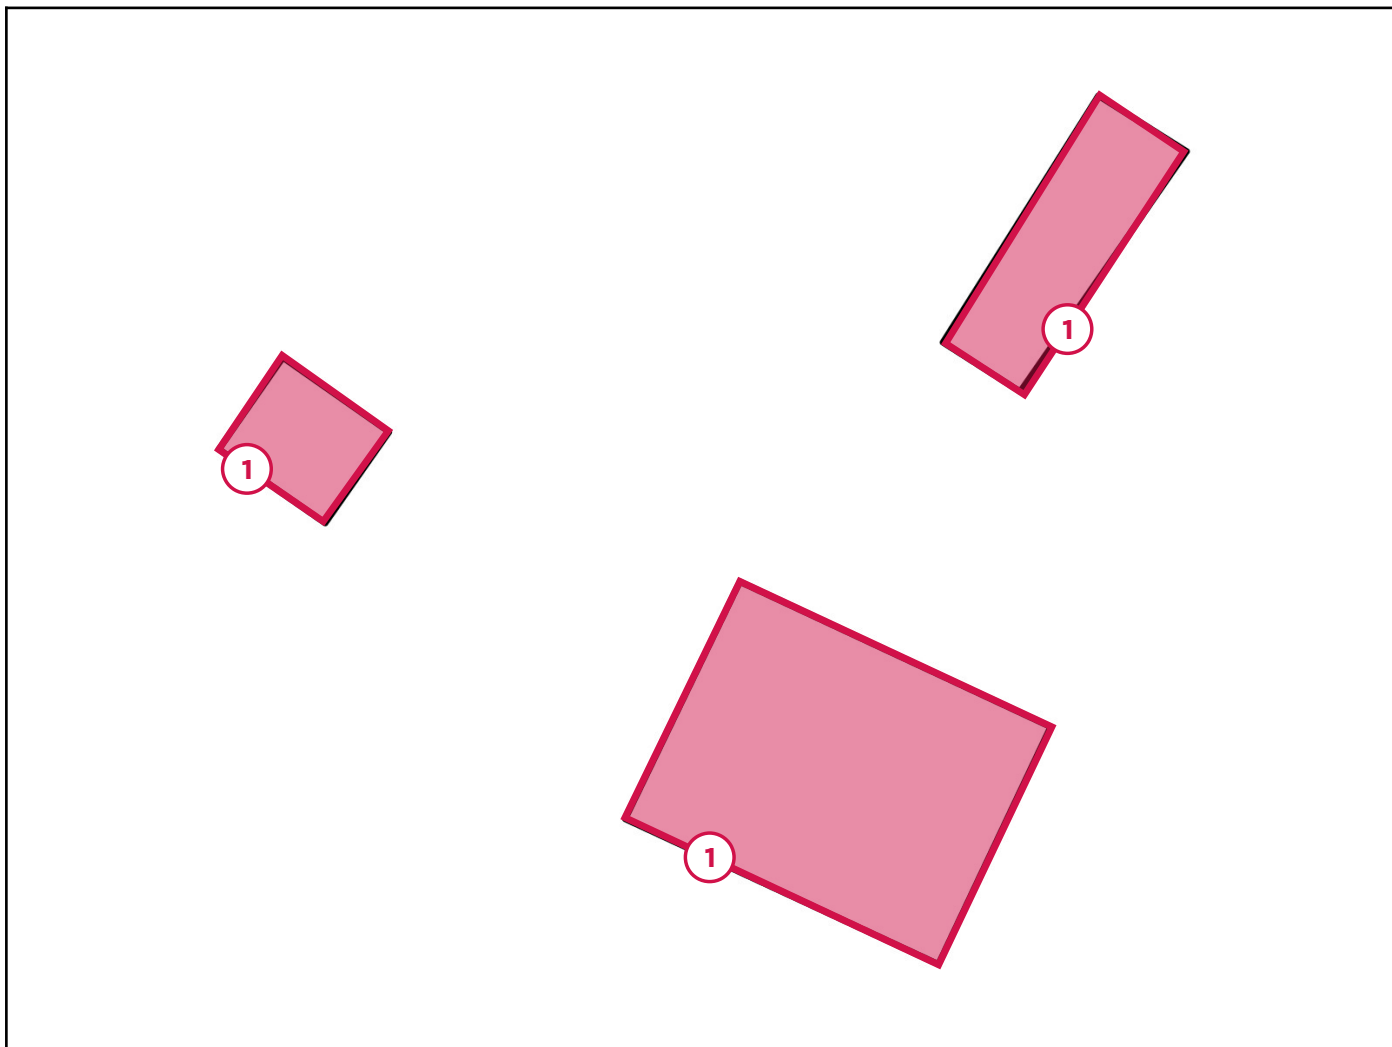
Plan 4.2: Koterijen plan

Beschrijving	Type	Actie
1. Golfplaten koterijen	Asbestmateriaal	Dringend verwijderen

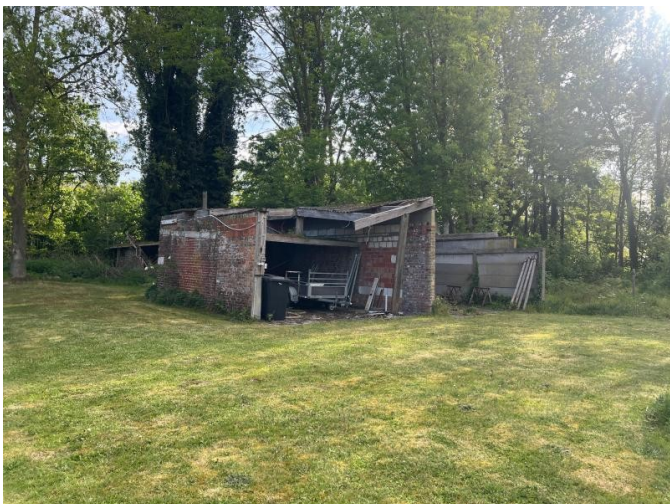
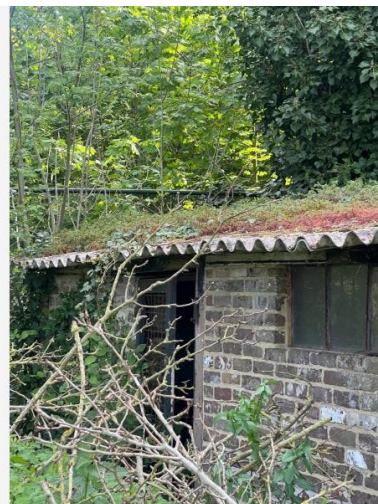
Het asbestmateriaal valt onder de mijlpaal van 2034.

Dringend verwijderen

Eindbeoordeling materiaalrisico	Hoog materiaalrisico en/of hoge kans op vezelvrijgave
---------------------------------	-------------------------------------------------------

Gebondenheid	Categorie 1: hechtgebonden in oorsprong
Asbestsoort (vezeltype)	Crocidoliet aanwezig
Asbestconcentratie	Laag (< 50%)
Afschermingsgraad van het gehele materiaal	Geheel of deels vrij aan de buitenlucht, maar geen contact met binnenlucht
Toestand van het materiaal	Zwaar beschadigd, zwaar verweerd

Beschrijving	Golfplaten koterijen
Omgeving	Buiten
Primaire drager	Schuin dak
Asbestmateriaal	Dak- en gevelbekleding - Golfplaat
Bindmiddel van asbestmateriaal	Cement
Gebondenheid op basis van bindmiddel	Hecht
Hoeveelheid (oppervlakte - aantal)	<ul style="list-style-type: none">• 25,00 m² - 1 stuk
Totale oppervlakte	25,00 m ²
Eenvoudig bereikbaar	Ja
Bevestigingswijze	<ul style="list-style-type: none">• Genageld, geniet
Identificatiemethode	De asbestdeskundige beoordeelt het materiaal als asbesthoudend, en dit zonder monsternamen.
Destructieve handeling voor identificatie	Nee

- Zorg voor een veilig beheer. Vermijd het beschadigen van het asbestmateriaal. Controleer de toestand jaarlijks op wijzigingen.
- Hemelwater dat afspoelt van asbestcement daken of gevels kan asbestdeeltjes bevatten. Gebruik het enkel voor gesloten circuits (bv. spoelen toiletten). Reinig na het vervangen van het dak of de gevel de dakgoten en regenwaterput of -ton om asbesthoudend sediment of slib te verwijderen

- Eenvoudige handelingen: enkel door erkend asbestverwijderaar
De golfplaten zijn genageld/geniet. Dit wil zeggen dat de platen niet in 1 geheel verwijderd kunnen worden (bij geschroefde golfplaten kan dit wel) zonder dat de matrix beschadigd wordt.

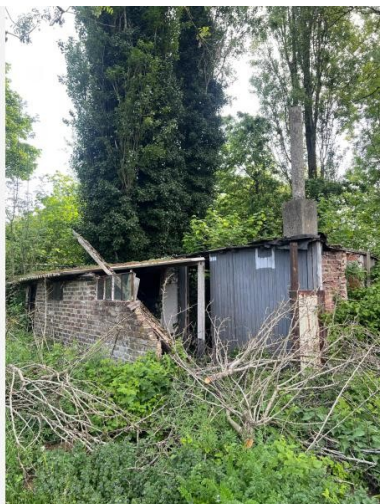
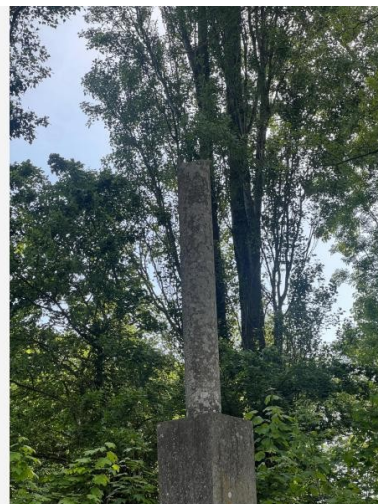
Het asbestmateriaal valt onder de mijlpaal van 2034.

Verwijderen

Eindbeoordeling materiaalrisico	Verhoogd materiaalrisico en/of verhoogde kans op vezelvrijgave
---------------------------------	----------------------------------------------------------------

Gebondenheid	Categorie 1: hechtgebonden in oorsprong
Asbestsoort (vezeltype)	Crocidoliet aanwezig
Asbestconcentratie	Laag (< 50%)
Afschermingsgraad van het gehele materiaal	Geheel of deels vrij aan de buitenlucht, maar geen contact met binnenlucht
Toestand van het materiaal	Matig beschadigd, matig verweerd

Beschrijving	Rookgaskanaal in asbestcement
Omgeving	Buiten
Primaire drager	Ruimteverwarming
Asbestmateriaal	Rookgaskanaal
Bindmiddel van asbestmateriaal	Cement
Gebondenheid op basis van bindmiddel	Hecht
Hoeveelheid (lengte - omtrek - dikte - aantal)	<ul style="list-style-type: none">• 4,00 m - 20,00 cm - 2,00 cm - 1 stuk
Totaal volume	0,016 m ³
Eenvoudig bereikbaar	Ja
Bevestigingswijze	<ul style="list-style-type: none">• Los (al dan niet bedekt)• Geklemd
Identificatiemethode	De asbestdeskundige beoordeelt het materiaal als asbesthoudend, en dit zonder monsternamen.
Destructieve handeling voor identificatie	Nee

- Zorg voor een veilig beheer. Vermijd het beschadigen van het asbestmateriaal. Controleer de toestand jaarlijks op wijzigingen.

- Eenvoudige handelingen: mag via doe-het-zelf of door werknemer(s) met opleidingsattest eenvoudige handelingen
Volgens de richtlijnen van OVAM (<https://ovam.vlaanderen.be/wie-mag-wat-verwijderen>) mag u als particulier enkel bepaalde asbesttoepassingen zelf verwijderen.

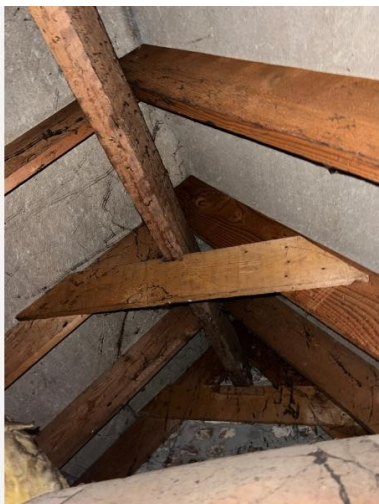
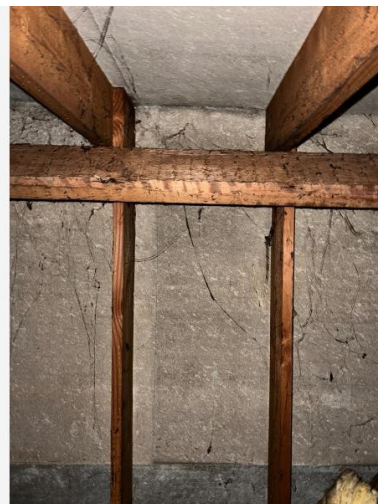
Het asbestmateriaal valt onder de mijlpaal van 2040.

Maatregelen nemen

Eindbeoordeling materiaalrisico	Verhoogd materiaalrisico en/of verhoogde kans op vezelvrijgave
---------------------------------	----------------------------------------------------------------

Gebondenheid	Categorie 1: hechtgebonden in oorsprong
Asbestsoort (vezeltype)	Crocidoliet aanwezig
Asbestconcentratie	Laag (< 50%)
Afschermingsgraad van het gehele materiaal	Geheel of deels vrij aan de binnenlucht, maar geen contact met binnenluchtstromen
Toestand van het materiaal	Licht beschadigd, licht verweerd. Intacte calciumsilicaatplaat of materiaal met categorie 3-gebondenheid

Beschrijving	Onderdakplaten - horecazaak
Omgeving	Binnen
Primaire drager	Schuin dak
Asbestmateriaal	Plaat, paneel, tablet - Type Menuiserite
Bindmiddel van asbestmateriaal	Cement
Gebondenheid op basis van bindmiddel	Hecht
Hoeveelheid (oppervlakte - dikte - aantal)	<ul style="list-style-type: none">• 185,00 m² - 1,00 cm - 1 stuk
Totaal volume	1,85 m ³
Eenvoudig bereikbaar	Nee <ul style="list-style-type: none">• Het asbestmateriaal is bedekt (uitgezonderd laag verf, coating, behang, kunststof, textiel) en het wegnemen van het bedekkende materiaal kan niet zonder het bedekkende materiaal te beschadigen.
Bevestigingswijze	<ul style="list-style-type: none">• Genageld, geniet
Identificatiemethode	De asbestdeskundige beoordeelt het materiaal als asbesthoudend, en dit zonder monsternamen.
Destructieve handeling voor identificatie	Nee

- Zorg voor een veilig beheer. Vermijd het beschadigen van het asbestmateriaal. Controleer de toestand jaarlijks op wijzigingen.
- Voer bijkomende staalname(s) uit.

- Eenvoudige handelingen: enkel door erkend asbestverwijderaar
De onderdakplaten zijn genageld/geniet. Dit wil zeggen dat de platen niet in 1 geheel verwijderd kunnen worden (bij geschroefde onderdakplaten kan dit wel) zonder dat de matrix beschadigd wordt.

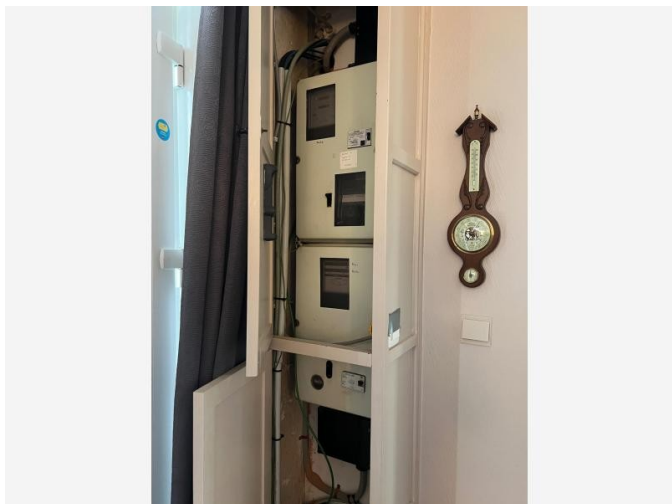
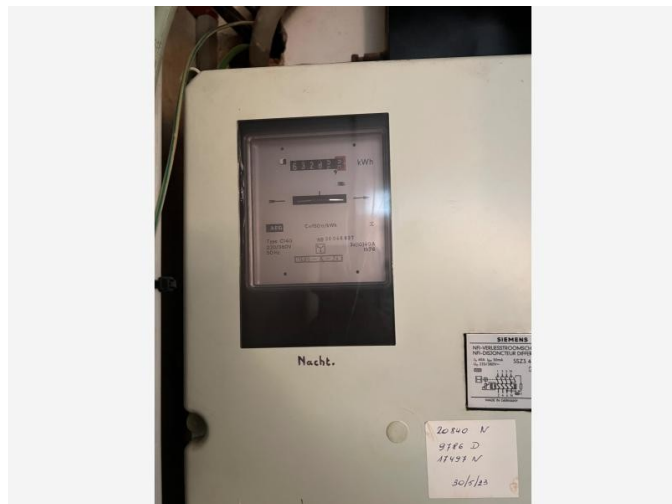
Het asbestmateriaal valt onder de mijlpaal van 2040.

Zorgvuldig beheren

Eindbeoordeling materiaalrisico	Zeer laag materiaalrisico en/of zeer lage kans op vezelvrijgave
---------------------------------	-----------------------------------------------------------------

Gebondenheid	Categorie 1: hechtgebonden in oorsprong
Asbestsoort (vezeltype)	Crocidoliet aanwezig
Asbestconcentratie	Laag (< 50%)
Afschermingsgraad van het gehele materiaal	Stootvaste afscherming of omkasting
Toestand van het materiaal	Onbeschadigd, niet verweerd

Beschrijving	Elektriciteitsmeter in bakeliet - woning
Omgeving	Binnen
Primaire drager	Communicatie en elektrische infrastructuur en uitrusting
Asbestmateriaal	Plaat, paneel, tablet - Type Bakeliet
Bindmiddel van asbestmateriaal	Kunststof of -hars
Gebondenheid op basis van bindmiddel	Hecht
Hoeveelheid (oppervlakte - dikte - aantal)	• 0,04 m ² - 10,00 cm - 1 stuk
Totaal volume	0,004 m ³
Eenvoudig bereikbaar	Ja
Bevestigingswijze	• Geschroefd
Identificatiemethode	De asbestdeskundige beoordeelt het materiaal als asbestverdacht en dus asbesthoudend, en dit zonder monsternamen. Motivatie: De materialen behoren niet toe aan de eigenaar voor wie de asbestdeskundige de asbestinventaris uitvoert.
Destructieve handeling voor identificatie	Nee
Opmerking	Dit is eigendom van de nutsbeheerder en zal ook door hen dienen worden te veranderd.

- Zorg voor een veilig beheer. Vermijd het beschadigen van het asbestmateriaal. Controleer de toestand jaarlijks op wijzigingen.
- Voer bijkomende staalname(s) uit.

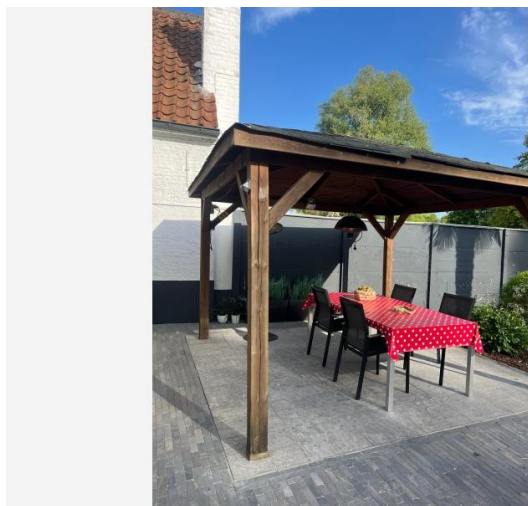
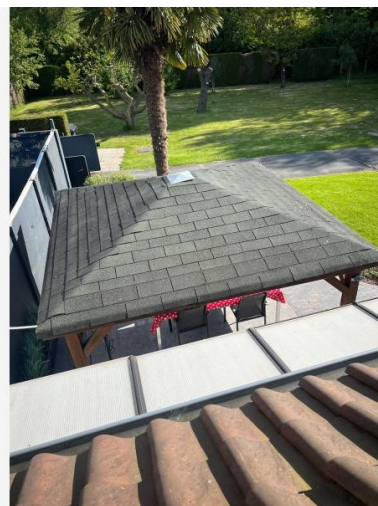
De pergola werd na 2001 geplaatst dus bevat geen asbestverdachte materialen.

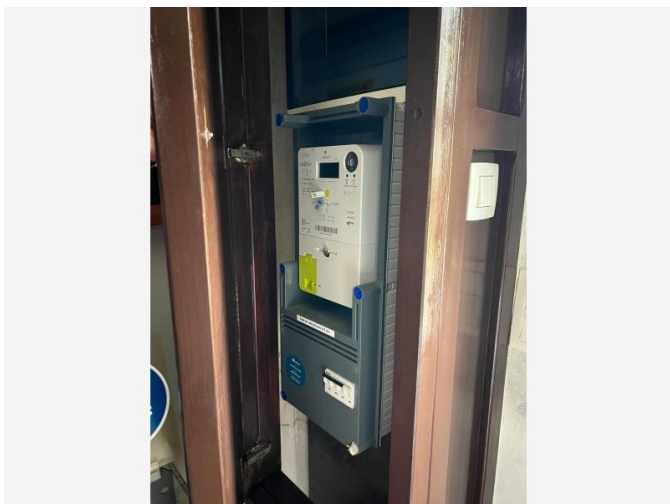
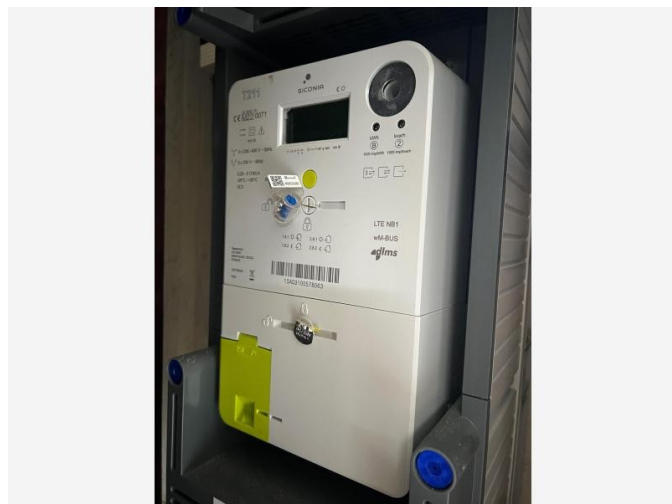
Een digitale elektriciteitsmeter bevat geen asbest meer.

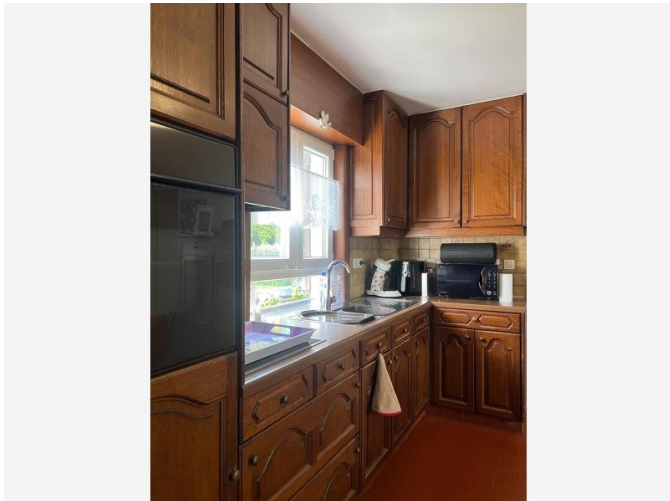
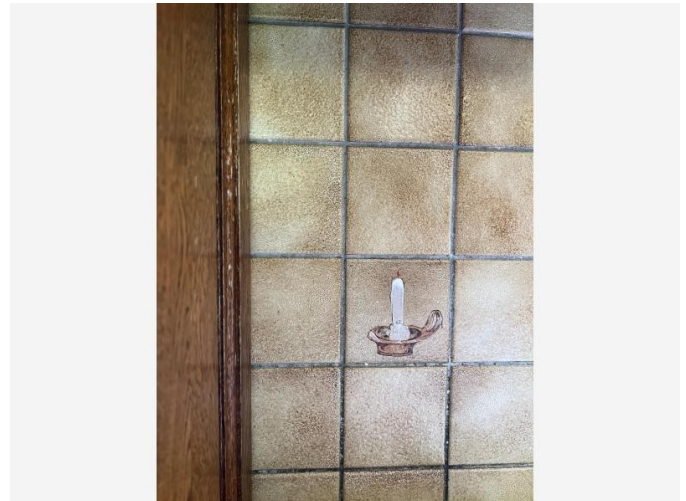
Fiche 7: Lijmlagen achter de faiencetegels van de keukens

De lijmlagen achter de faiencetegels van de keukens zijn niet zichtbaar. Deze konden tijdens het plaatsbezoek niet worden geanalyseerd. Wees voorzichtig met het beschadigen hiervan. Indien er werken zijn gepland is het raadzaam een destructief onderzoek uit te voeren van de lijmlaag.

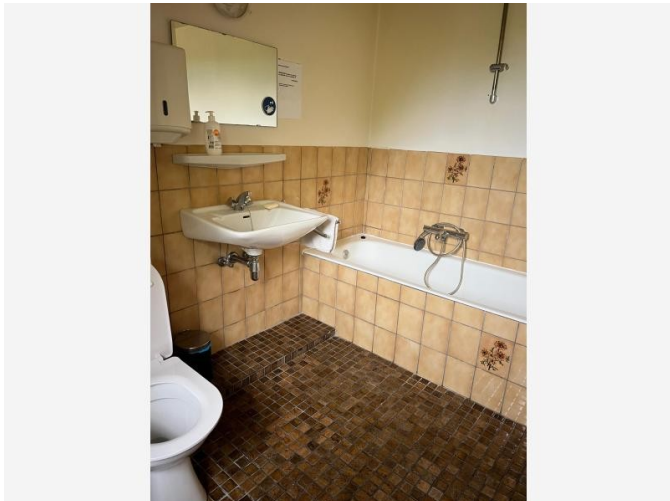
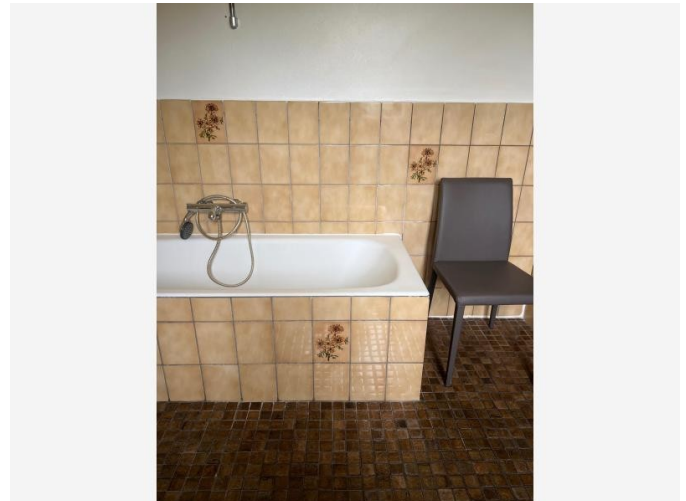
Fiche 8: Lijmlagen achter de faïencetegels van de badkamers

Basis voor advies	De asbestdeskundige beoordeelt het materiaal als asbesthoudend op basis van een beoordeling met het blote oog.
Primaire drager	Binnenwand

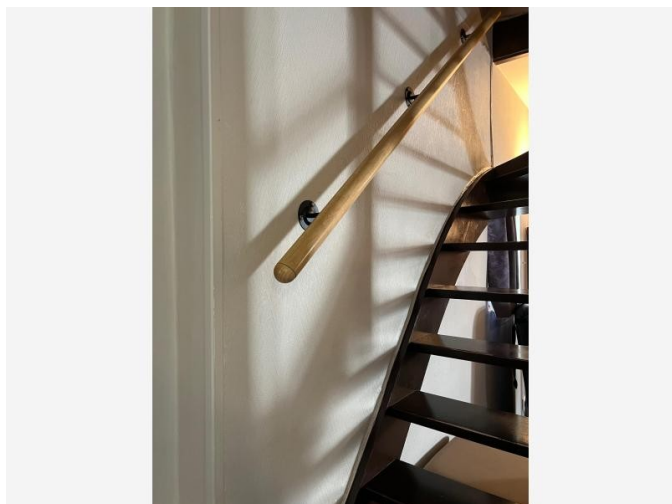
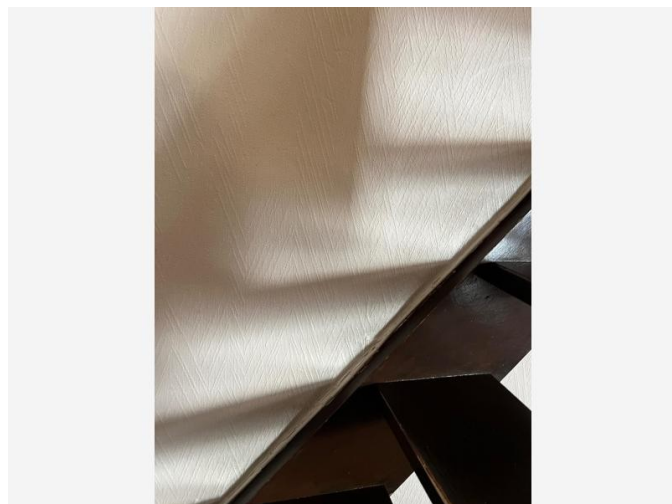
Beschrijving	Pleisterwerk muren - woning
Omgeving	Binnen
Primaire drager	Binnenwand
Bindmiddel van materiaal	Gips - kalk
Gebondenheid op basis van bindmiddel	Niet-hechtgebonden
Hoeveelheid (oppervlakte - dikte - aantal)	• 450,00 m ² - 1,00 cm - 1 stuk
Totaal volume	4,50 m ³
Identificatiemethode	Een monstername door de asbestdeskundige met laboanalyse door een asbestlabo.
Destructieve handeling voor identificatie	Nee

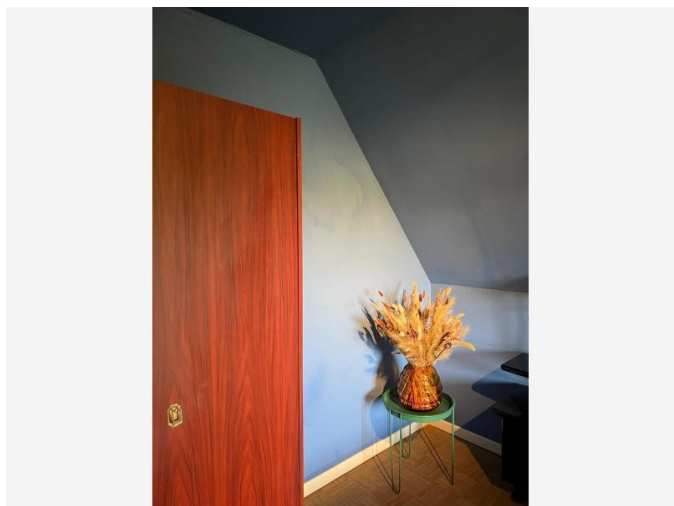
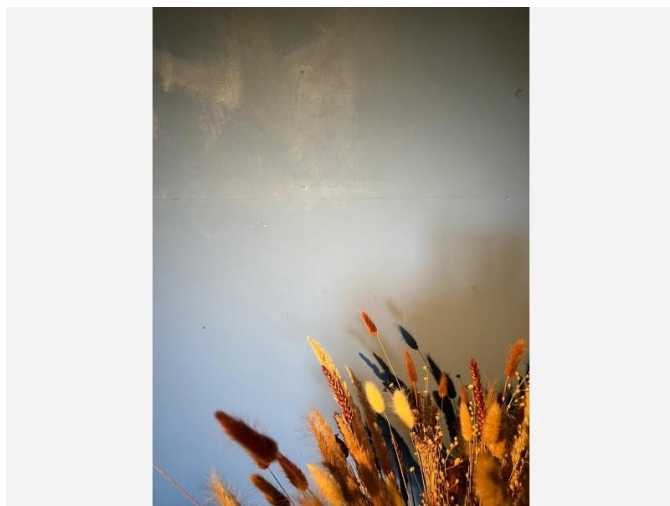
Beschrijving	Pleisterwerk muren - horecazaak
Omgeving	Binnen
Primaire drager	Binnenwand
Bindmiddel van materiaal	Gips - kalk
Gebondenheid op basis van bindmiddel	Niet-hechtgebonden
Hoeveelheid (oppervlakte - dikte - aantal)	• 750,00 m ² - 1,00 cm - 1 stuk
Totaal volume	7,50 m ³
Identificatiemethode	Een monstername door de asbestdeskundige met laboanalyse door een asbestlabo.
Destructieve handeling voor identificatie	Nee

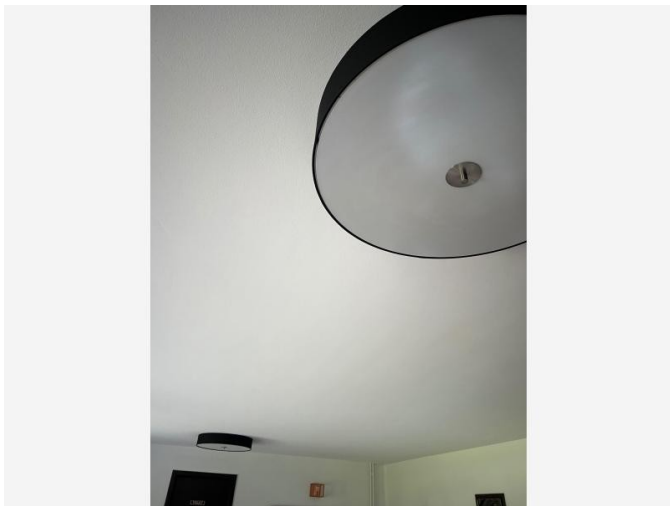
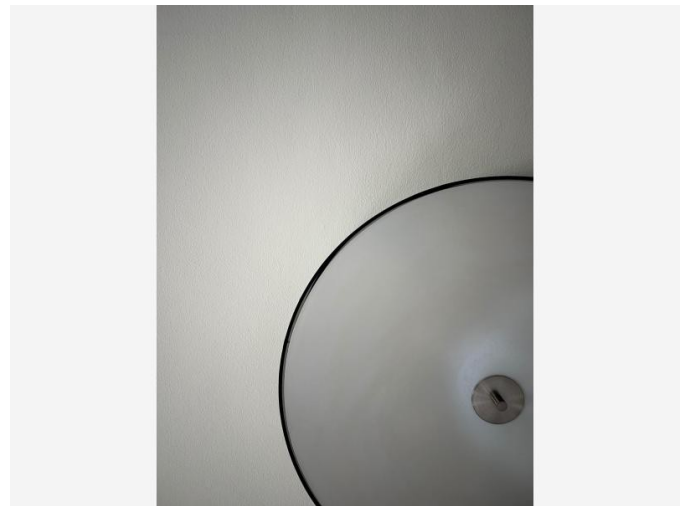
Beschrijving	Pleisterwerk plafond - horecazaak
Omgeving	Binnen
Primaire drager	Plafond
Bindmiddel van materiaal	Gips - kalk
Gebondenheid op basis van bindmiddel	Niet-hechtgebonden
Hoeveelheid (oppervlakte - dikte - aantal)	• 150,00 m ² - 1,00 cm - 1 stuk
Totaal volume	1,50 m ³
Identificatiemethode	Een monstername door de asbestdeskundige met laboanalyse door een asbestlabo.
Destructieve handeling voor identificatie	Nee

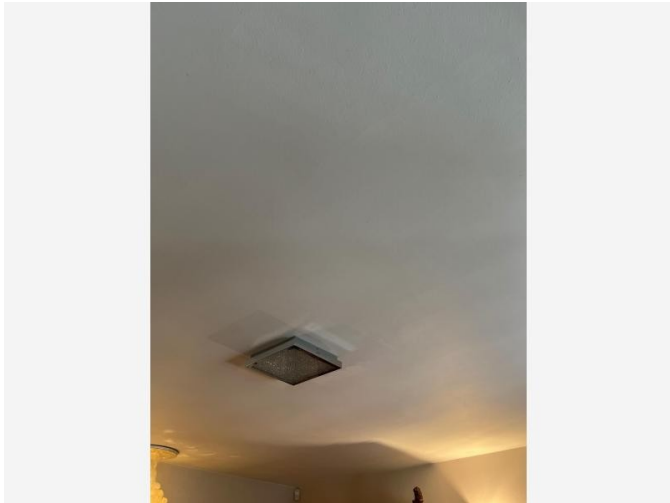
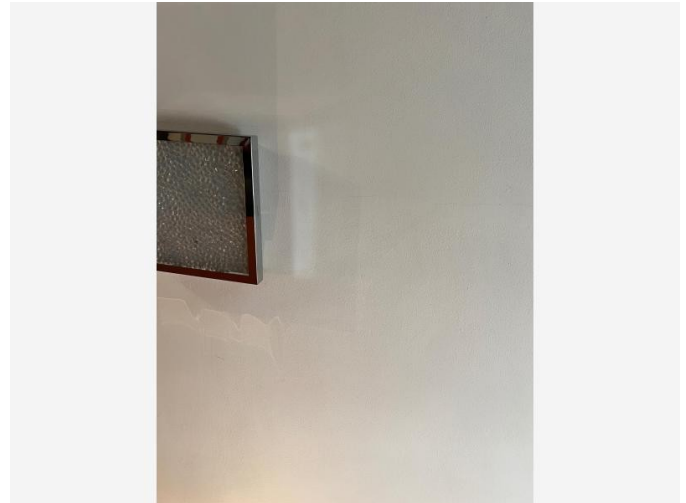
Beschrijving	Pleisterwerk plafond - woning
Omgeving	Binnen
Primaire drager	Plafond
Bindmiddel van materiaal	Gips - kalk
Gebondenheid op basis van bindmiddel	Niet-hechtgebonden
Hoeveelheid (oppervlakte - dikte - aantal)	• 78,00 m ² - 1,00 cm - 1 stuk
Totaal volume	0,78 m ³
Identificatiemethode	Een monstername door de asbestdeskundige met laboanalyse door een asbestlabo.
Destructieve handeling voor identificatie	Nee
