# Asbestinventarisatetest

Wapenplaats 8, 8720 Dentergem

Attestnummer : 20231119-000016.000

Uitgegeven op : 19.11.2023

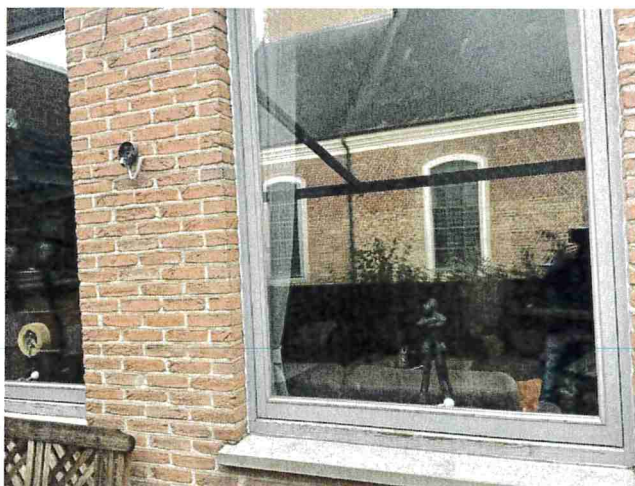
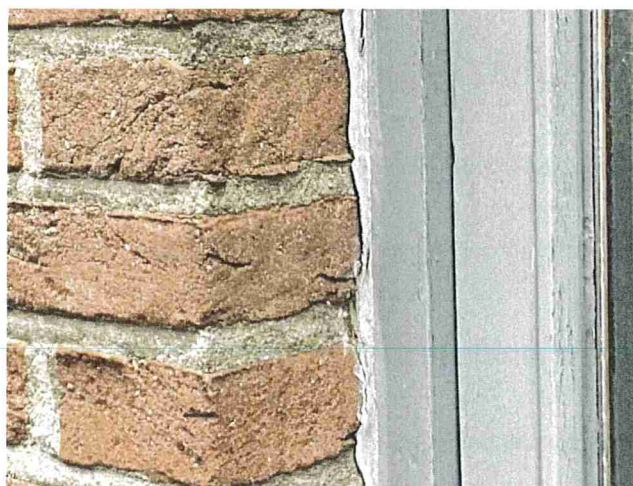
Het asbestmateriaal valt onder de mijlpaal van 2040.

| Eindbeoordeling materiaalrisico | Laag materiaalrisico en/of verlaagde kans op vezelvrijgave |

| Gebondenheid | Categorie 1: hechtgebonden in oorsprong |
| Asbestsoort (vezeltype) | Alleen chrysotiel |
| Asbestconcentratie | Laag (< 50%) |
| Toestand van het materiaal | Licht beschadigd, licht verweerd. Intact materiaal type Pical – asbestboard of categorie III 'gebondenheid' |

| # | Type | Referentie | Resultaat |
|---|---|---|---|
| 1.1 | Puntmonster | 2354777-03 | Chrysotiel |

| Beschrijving | Mastiek ramen, tussen raam en wand |

| Eenvoudig bereikbaar | <p>Nee</p> <ul style="list-style-type: none"> <li>• Het asbestmateriaal is bedekt (uitgezonderd laag verf, coating, behang, kunststof, textiel) en het wegnemen van het bedekkende materiaal kan niet zonder het bedekkende materiaal te beschadigen.</li> </ul> |

- Zorg voor een veilig beheer en verwijder dit asbestmateriaal wanneer het bij werken eenvoudig bereikbaar wordt. Controleer de toestand jaarlijks op wijzigingen.

- Eenvoudige handelingen: mag via doe-het-zelf of door werknemer(s) met opleidingsattest eenvoudige handelingen  
Dit een typisch voorbeeld van een asbesttoepassing die pas volledig en vakkundig kan worden verwijderd indien de ramen en deuren worden verwijderd, bijvoorbeeld bij het vernieuwen ervan. Aangezien zowel de ramen als de mastiek nog in goede staat zijn is dit echter niet dringend, zeker gezien mastiek een verbinding is die als zeer hechtgebonden kan beschouwd worden. Indien de vernieuwing en dus verwijdering via doe-het-zelf gebeurt verdient het aanbeveling zich hierbij minstens te laten bijstaan door iemand die de nodige ervaring en opleiding heeft om met dergelijke asbestmaterialen om te gaan.

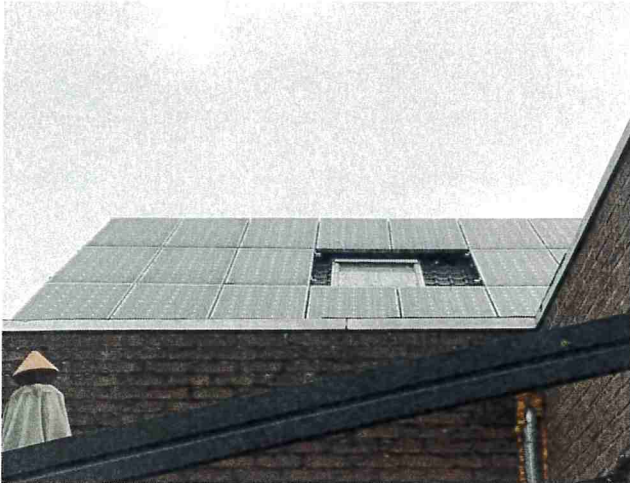
Situeringsfoto

**Reden:** Het te onderzoeken materiaal situeert zich hoger dan 3,50 m te rekenen vanaf een veilige ondergrond

**Uitleg van de asbestdeskundige:** Het dak en het onderdak zijn niet bereikbaar om ze te inspecteren aangezien ze zich op een hoogte bevinden van meer dan 3,5 meter vanaf een veilige ondergrond.

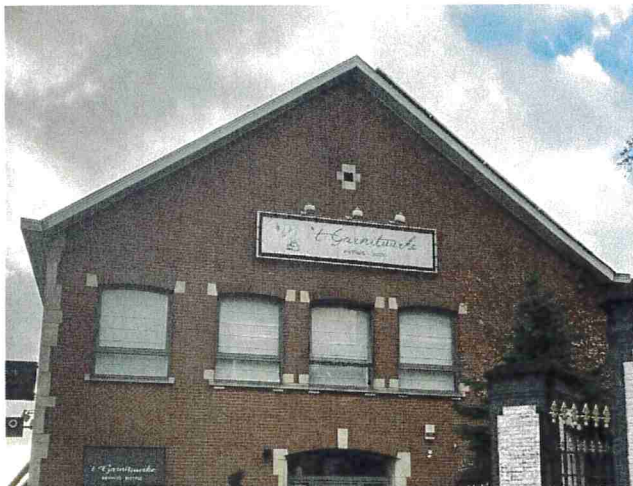
Situeringfoto

**Reden:** Slotvaste toegangspoort, -deur of -luik

**Uitleg van de asbestdeskundige:** Er is geen enkele toegang tot de zolderruimte die dus volledig ontoegankelijk is

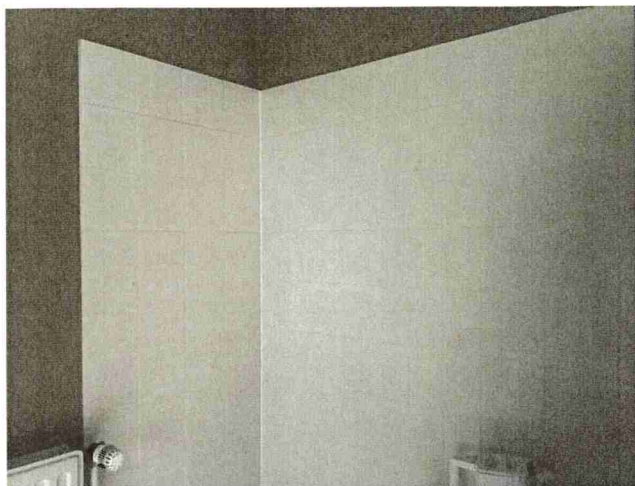
Vrije foto

De mogelijkheid bestaat dat de lijm die werd gebruikt bij het plaatsen van dergelijke faiencetegels asbesthoudend is. Aangezien dit asbestattest gebaseerd is op een niet-destructief onderzoek kan dus niet worden uitgemaakt, omdat deze tegels onbeschadigd zijn, of dit al of niet het geval is. Nodige voorzichtigheid is dus geboden.

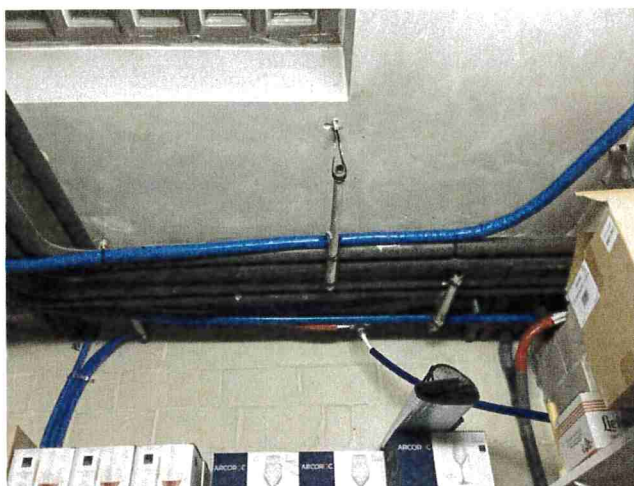
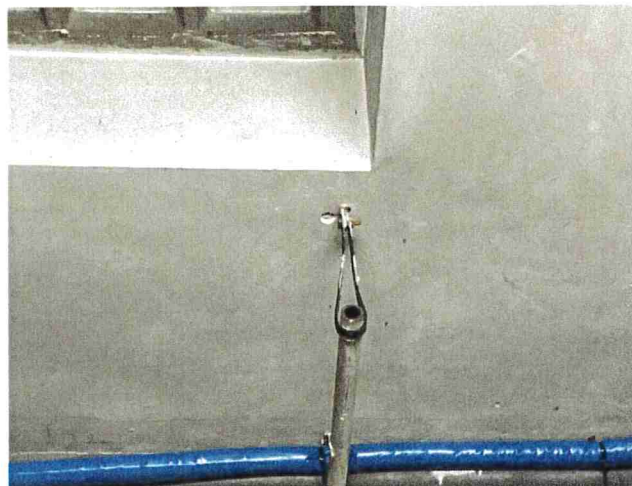
## Fiche 5: Pleisterwerk plafonds

Geen asbest

| # | Type | Referentie | Resultaat |
|---|---|---|---|
| 5.1 | Puntmonster | 2354777-02 | Geen asbest |

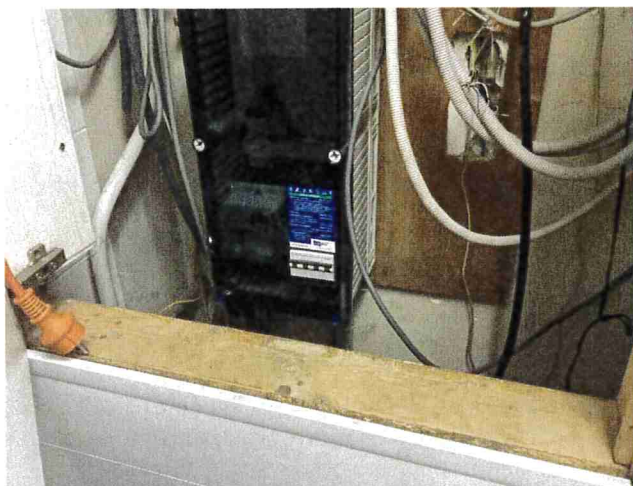
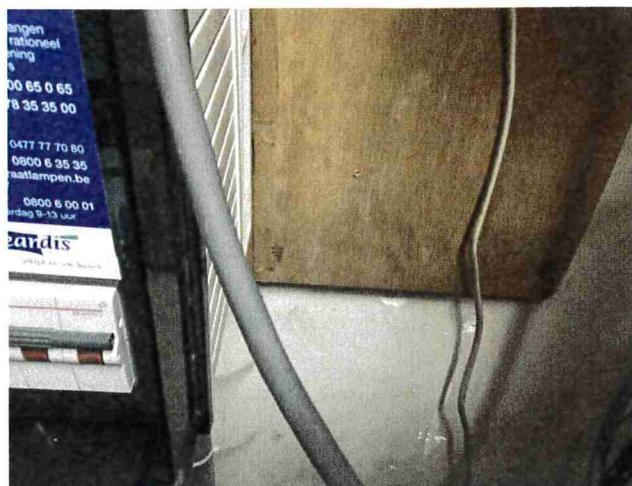
## Fiche 6: Pleisterwerk wanden

Geen asbest

| # | Type | Referentie | Resultaat |
|---|---|---|---|
| 6.1 | Mengmonster | 2354777-01 | Geen asbest |

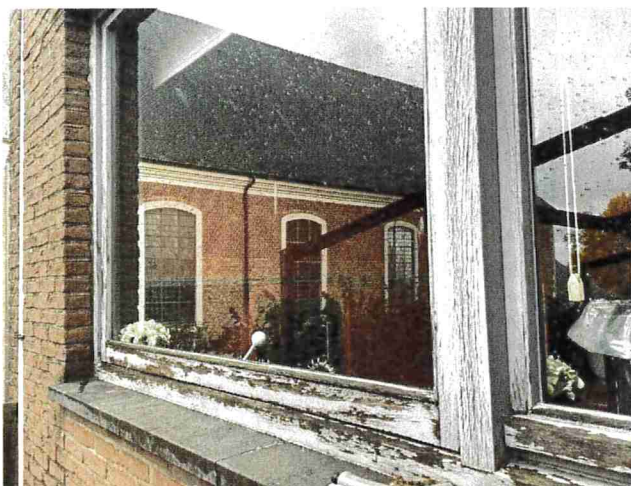
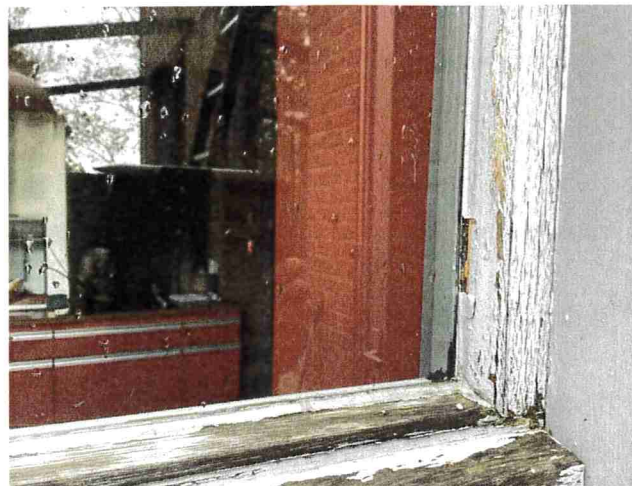
## Fiche 7: Kit ramen, tussen raam en glas

Geen asbest

| # | Type | Referentie | Resultaat |
|---|---|---|---|
| 7.1 | Puntmonster | 2354777-04 | Geen asbest |

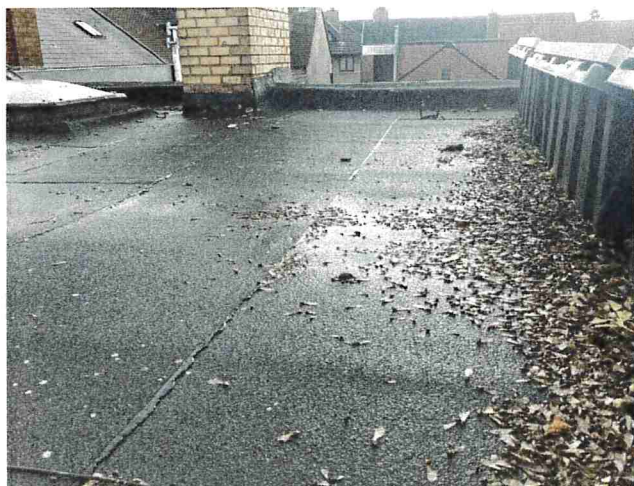
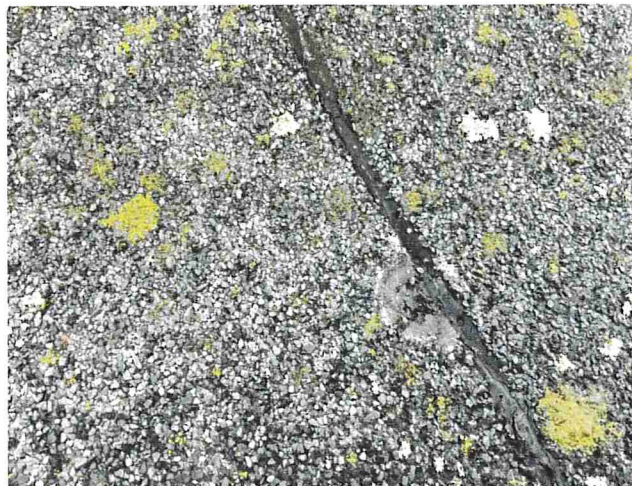
## Fiche 8: Roofing plat dak achterbouw

Geen asbest

| # | Type | Referentie | Resultaat |
|---|---|---|---|
| 8.1 | Puntmonster | 2354777-05 | Geen asbest |
