# Asbestinventarisatattest

Stadhuisplein 3, 3700 Tongeren

Attestnummer : 20240923-000240.001

Uitgegeven op : 02.10.2024

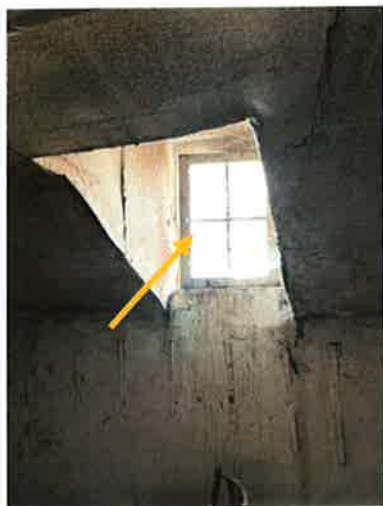
| Fiche 1: Mastiek glas-kozijn raam dakkapel | 18 |

1. Mastiek glas-kozijn raam dakkapel

| Eindbeoordeling materiaalisico | Laag materiaalisico en/of verlaagde kans op vezelvrijgave |

| Toestand van het materiaal | Licht beschadigd, licht verweerd. Intact calciumsilicaatmateriaal of categorie III 'gebondenheid' |

| Beschrijving | Mastiek glas-kozijn raam dakkapel |
| Asbestmateriaal | In-situ afwerkingslagen - Pasta, stopverf, voegsel, stopsel, vulsel, mastiek, kitten, ... |

- Zorg voor een veilig beheer. Vermijd het beschadigen van het asbestmateriaal. Controleer de toestand jaarlijks op wijzigingen.

- Eenvoudige handelingen: mag via doe-het-zelf of door werknemer(s) met opleidingsattest eenvoudige handelingen  
Gebruik de juiste PBM's voor het verwijderen van deze mastiek (masker met filter type P3, handschoenen, overall, afspoelbaar schoeisel...). Er mogen geen minderjarigen of derden aanwezig zijn. U moet beschikken over PE-folie en zakken om loskomende deeltjes en afval op te vangen en te verpakken. U moet beschikken over een vernevelaar (water) of fixeermiddel om het asbestmateriaal eerst te fixeren. U moet de kennis hebben hoe u het asbestmateriaal veilig kan demonteren zonder stof of breuken. U moet beschikken over natte doeken om eventuele resten en stof weg te nemen. Afvoeren kan naar het lokale recyclagepark in een speciale asbestzak.

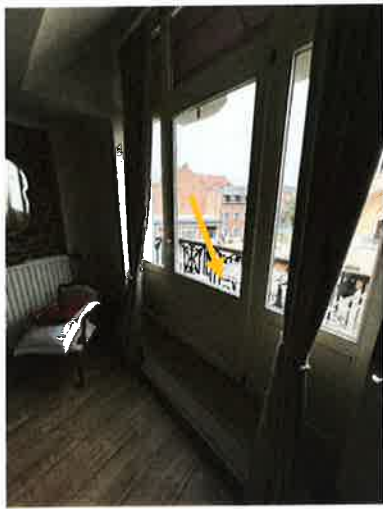
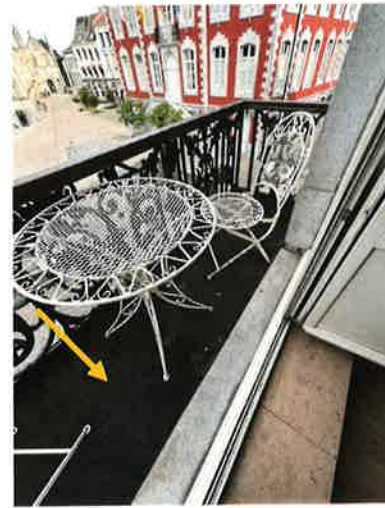
| Fiche 2: Roofing balkon (vloer) | 21 |

| Eindbeoordeling materiaalrisico | Laag materiaalrisico en/of verlaagde kans op vezelvrijgave |

| Asbestsoort (vezeltype) | Crocidoliet aanwezig |
| Toestand van het materiaal | Onbeschadigd, niet verweerd |

| Beschrijving | Roofing balkon (vloer) |

- Zorg voor een veilig beheer. Vermijd het beschadigen van het asbestmateriaal. Controleer de toestand jaarlijks op wijzigingen.
- Hemelwater dat afspoelt van asbestcement daken of gevels kan asbestdeeltjes bevatten. Gebruik het enkel voor gesloten circuits (bv. spoelen toiletten). Reinig na het vervangen van het dak of de gevel de dakgoten en regenwaterput of -ton om asbesthoudend sediment of slib te verwijderen

- Eenvoudige handelingen: enkel door erkend asbestverwijderaar  
Bij het willen verwijderen (renoveren) van deze roofing, eerst een staal laten nemen en laten analyseren op asbest in een erkend labo. Indien asbesthoudend, contacteer een erkend asbestverwijderaar om deze roofing te laten verwijderen en af te voeren.

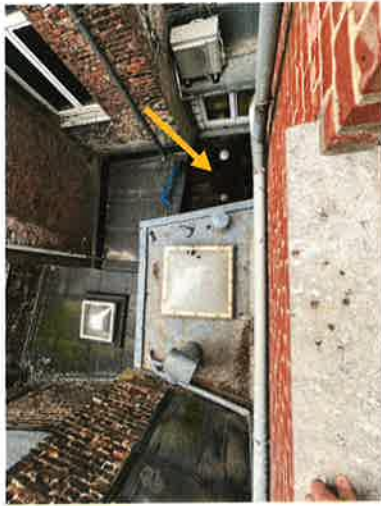
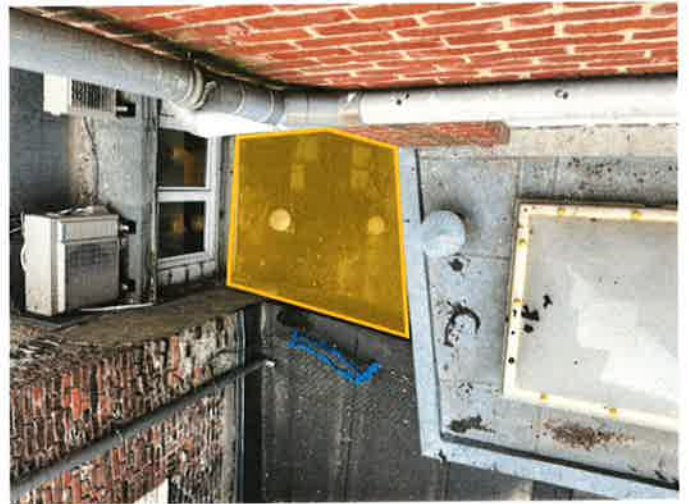
| Fiche 3: Roofing plat dak | 24 |

| Eindbeoordeling materiaalisico | Laag materiaalisico en/of verlaagde kans op vezelvrijgave |

| Asbestsoort (vezeltype) | Crocidoliet aanwezig |
| Toestand van het materiaal | Onbeschadigd, niet verweerd |

| Beschrijving | Roofing plat dak |

- Zorg voor een veilig beheer. Vermijd het beschadigen van het asbestmateriaal. Controleer de toestand jaarlijks op wijzigingen.
- Hemelwater dat afspoelt van asbestcement daken of gevels kan asbestdeeltjes bevatten. Gebruik het enkel voor gesloten circuits (bv. spoelen toiletten). Reinig na het vervangen van het dak of de gevel de dakgoten en regenwaterput of -ton om asbesthoudend sediment of slib te verwijderen

- Eenvoudige handelingen: enkel door erkend asbestverwijderaar  
Bij het willen verwijderen (renoveren) van deze roofing, eerst een staal laten nemen en laten analyseren op asbest in een erkend labo. Indien asbesthoudend, contacteer een erkend asbestverwijderaar om deze roofing te laten verwijderen en af te voeren.

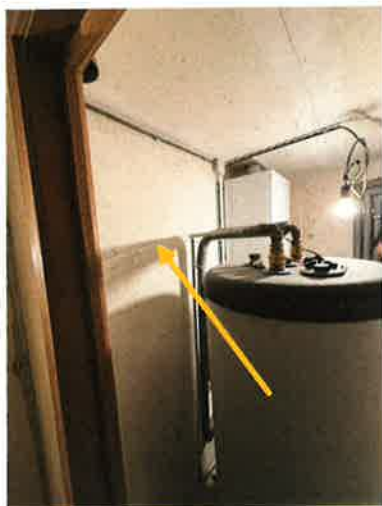
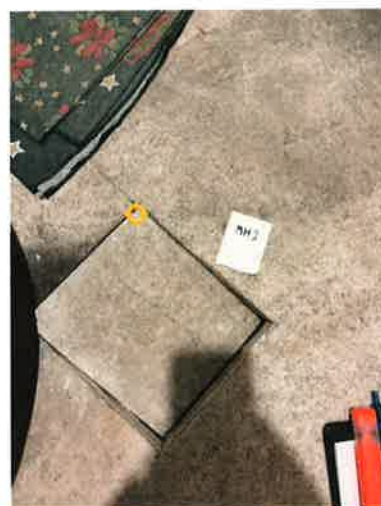
## Fiche 5: Platen CV-ruimte

### Conclusie

Geen asbest

| # | Type | Referentie | Resultaat |
|---|---|---|---|
| 5.1 | Puntmonster | MM3 | Geen asbest |

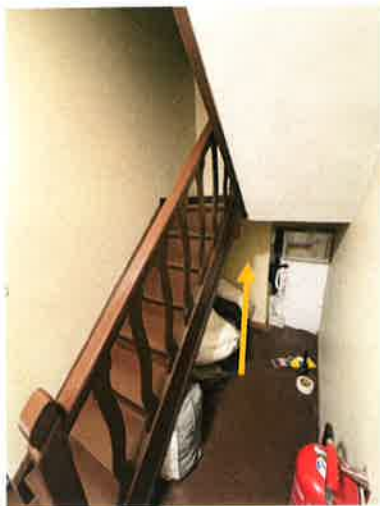
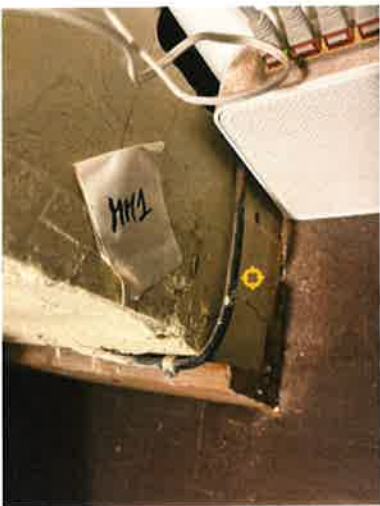
# Fiche 6: Pleisterwerken muur

Geen asbest

| # | Type | Referentie | Resultaat |
|---|---|---|---|
| 6.1 | Mengmonster | MM1 | Geen asbest |

| Opmerking | 'Stookruimte' en 'natte ruimte' waren niet bepleisterd, vandaar geen staalname. Plafonds zijn allemaal voorzien van gyproc (zie adviesfiche)<br><br>Hoeveelheid is een schatting. |
