# Asbestinventarisatetest

Koppenhollestraat 37, 9500 Geraardsbergen

Attestnummer : 20260304-000257.000

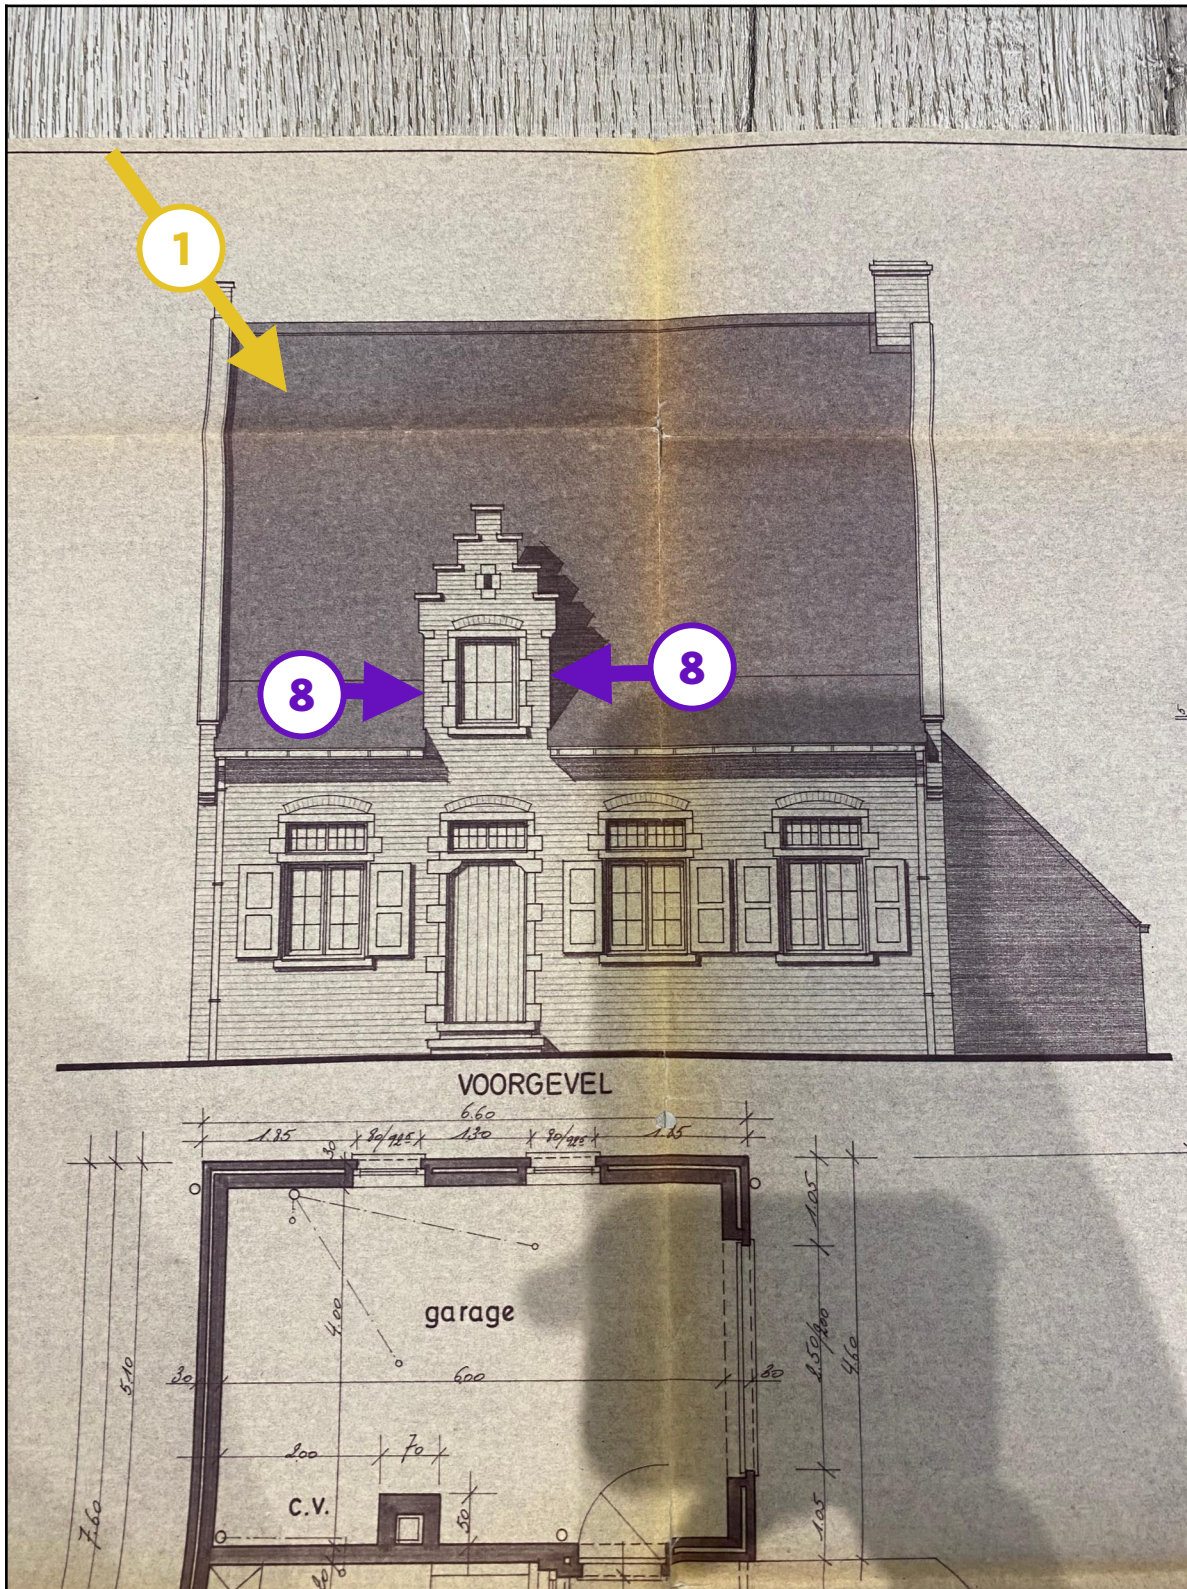
## Plan 1.5: voorgevel

1. M2 - onderdak woning	Asbestmateriaal	Zorgvuldig beheren
8. gevelleien dakkapel	Advies	-

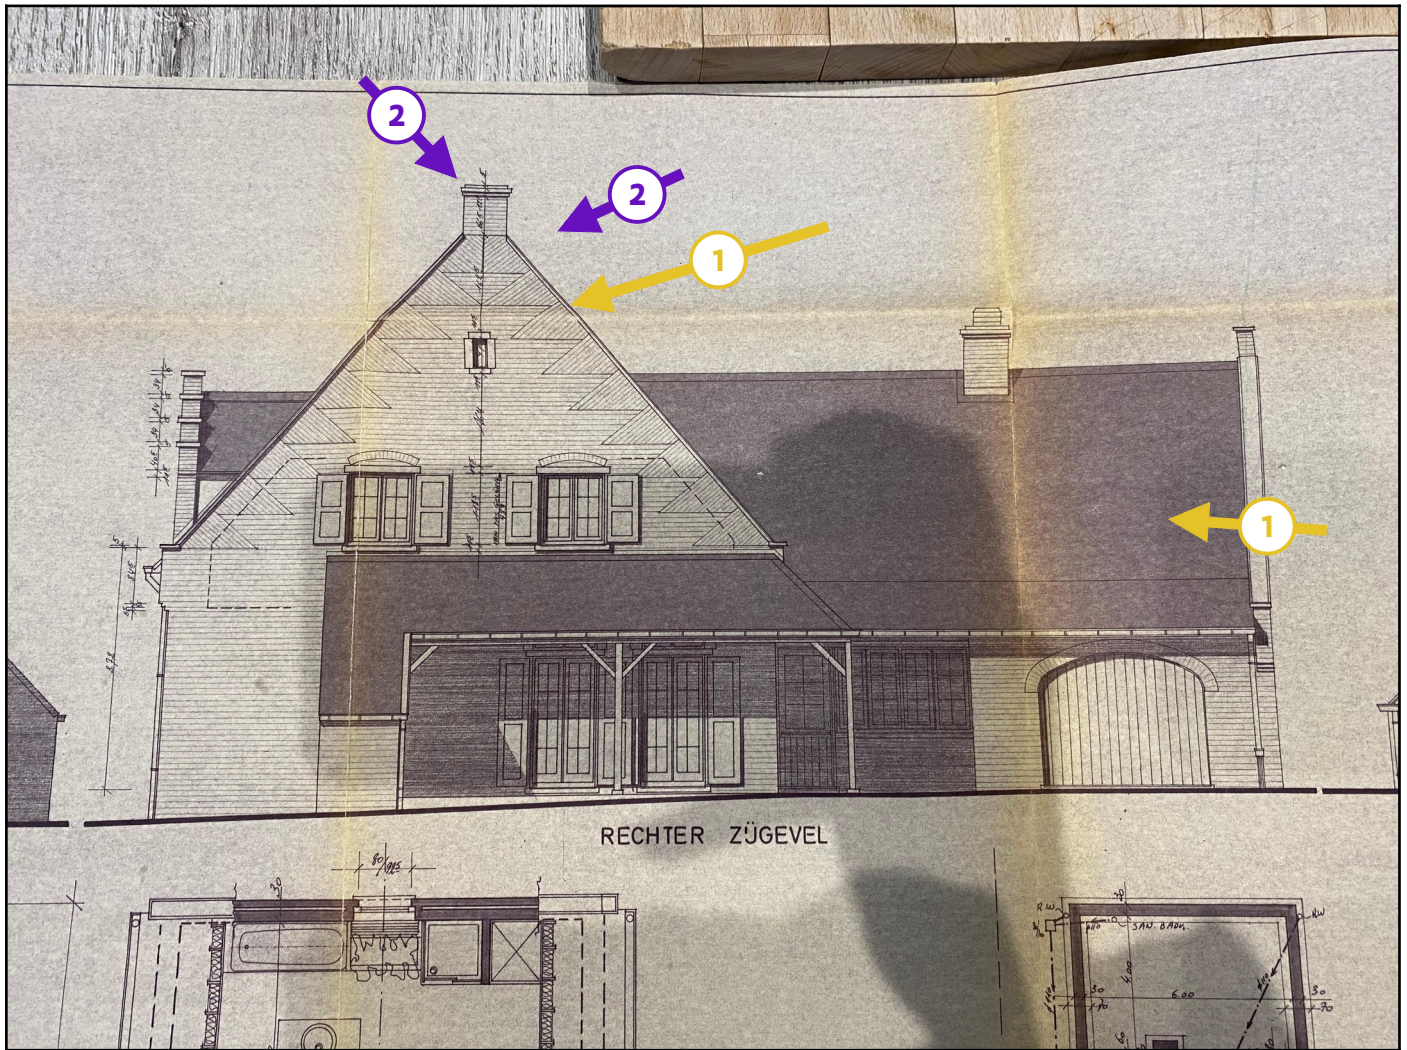
## Plan 1.6: zijgevel rechts

Beschrijving	Type	Actie
1. M2 - onderdak woning	Asbestmateriaal	Zorgvuldig beheren
2. Schouw	Beperking	-

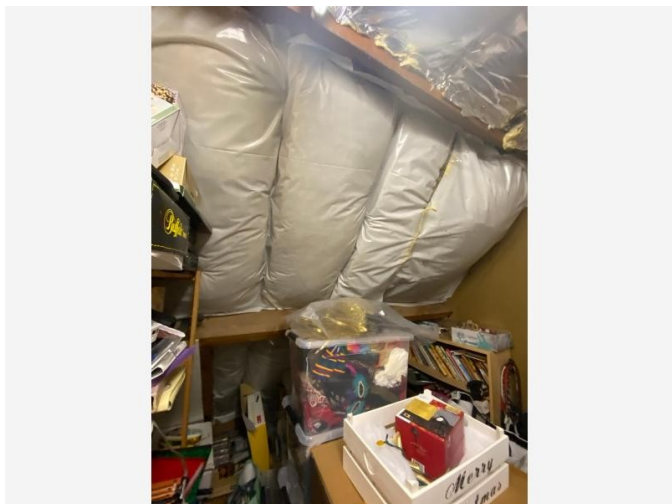
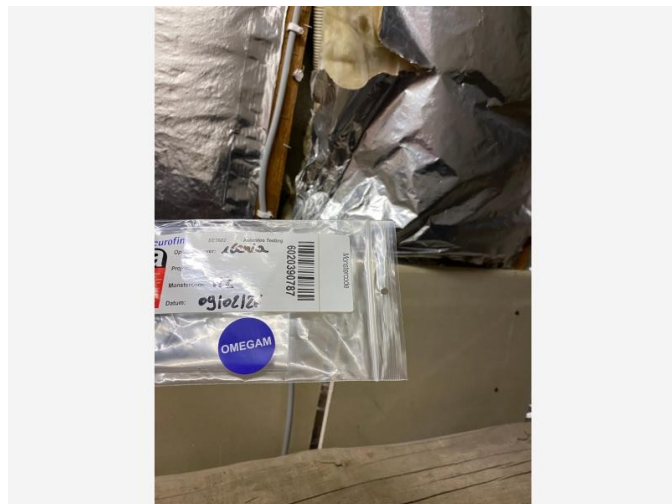
Het asbestmateriaal valt onder de mijlpaal van 2040.

Eindbeoordeling materiaalrisico	Zeer laag materiaalrisico en/of zeer lage kans op vezelvrijgave
---------------------------------	---

Gebondenheid	Categorie 1: hechtgebonden in oorsprong
Asbestsoort (vezeltype)	Alleen chrysotiel
Asbestconcentratie	Laag (< 50%)
Afschermingsgraad van het gehele materiaal	Geheel of deels (ook) vrij aan de binnenlucht
Toestand van het materiaal	Onbeschadigd, niet verweerd

#	Type	Referentie	Resultaat
1.1	Puntmonster	9233965	Chrysotiel

Beschrijving	M2 - onderdak woning
Omgeving	Binnen
Primaire drager	Schuin dak
Asbestmateriaal	Plaat, paneel, tablet - Type Menuiserite
Bindmiddel van asbestmateriaal	Cement
Gebondenheid op basis van bindmiddel	Hecht
Hoeveelheid (oppervlakte - dikte - aantal)	• 210,00 m <sup>2</sup> - 1,50 cm - 1 stuk
Totaal volume	3,15 m <sup>3</sup>
Eenvoudig bereikbaar	Ja
Bevestigingswijze	• Geklemd
Identificatiemethode	Een monstername door de asbestdeskundige met laboanalyse door een asbestlabo.
Destructieve handeling voor identificatie	Nee

- Zorg voor een veilig beheer. Vermijd het beschadigen van het asbestmateriaal. Controleer de toestand jaarlijks op wijzigingen.

- Eenvoudige handelingen: mag via doe-het-zelf of door werknemer(s) met opleidingsattest eenvoudige handelingen
  - Mondmasker FFP3
  - Stofdichte en waterbestendige wegweroverall, type 5 met kap
  - Wegwerphandschoenen – vast te plakken aan je overall. De handschoenen zijn afwasbaar, ondoorlatend en waterbestendig.
  - (Veiligheids-)laarzen of eventueel -schoenen
  - Veiligheidsbril, helm

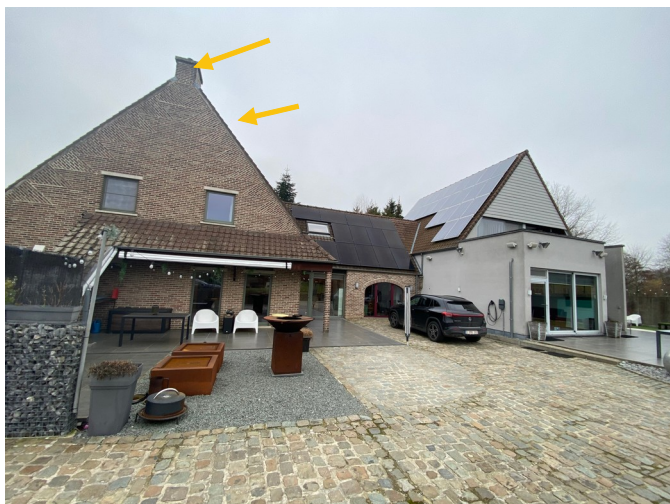
*Situeringfoto*

**Reden:** Er is geen volledige risicobeoordeling mogelijk

**Uitleg van de asbestdeskundige:** Het is niet mogelijk om in de schouw te kijken en een grondig onderzoek uit te voeren.

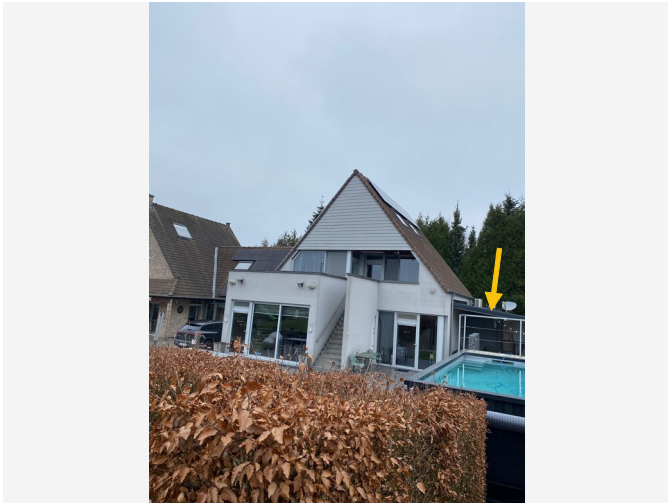
*Situeringfoto*

**Bouwjaar:** 2008

*Constructies gebouwd vanaf 2001 moeten niet onderzocht worden*

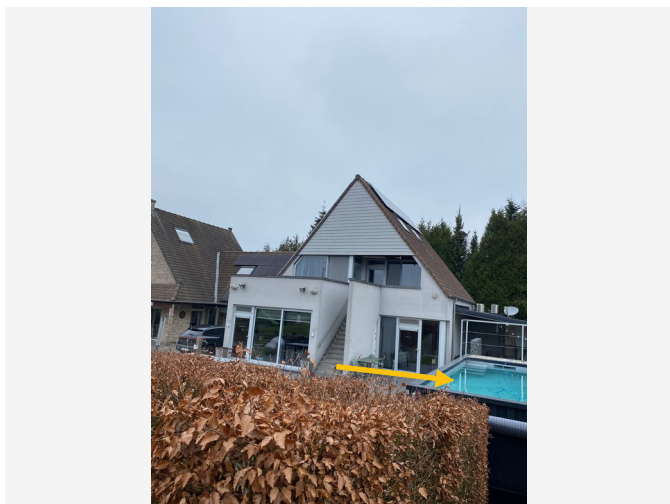
Situeringfoto

Bouwjaar: 2016

*Constructies gebouwd vanaf 2001 moeten niet onderzocht worden*

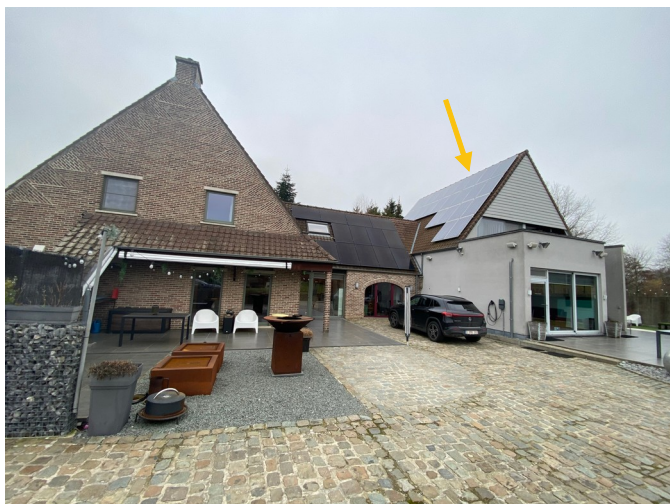
Situeringfoto

**Bouwjaar:** 2008

*Constructies gebouwd vanaf 2001 moeten niet onderzocht worden*

Opmerking	Het deel met vakantiewoning werd gebouwd in 2008.
-----------	---

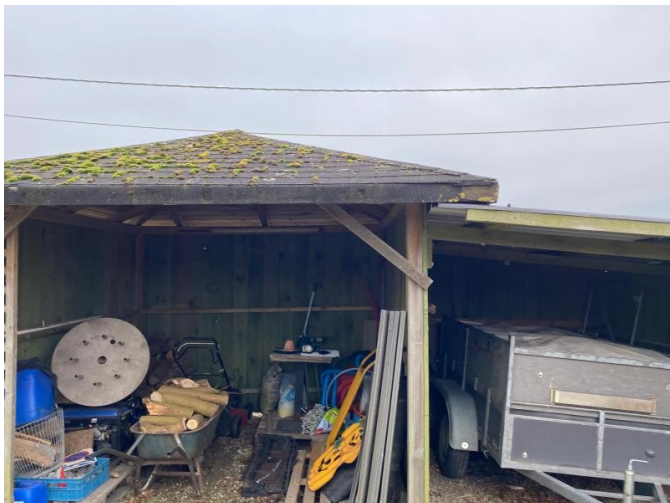
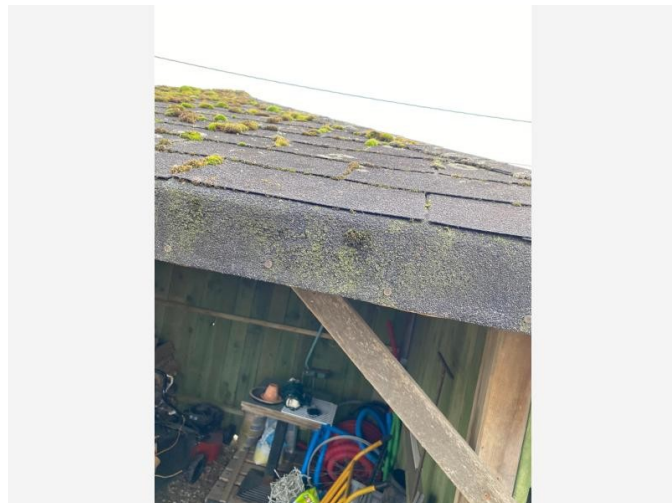
## Fiche 6: Bijgebouw 5: geen asbestverdachte materialen

Gebouw na 2001.

Basis voor advies	De asbestdeskundige beoordeelt het materiaal als niet-asbestverdacht.
-------------------	---

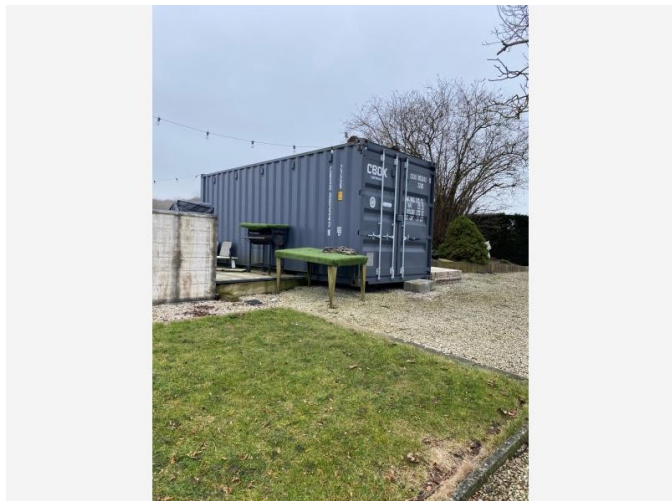
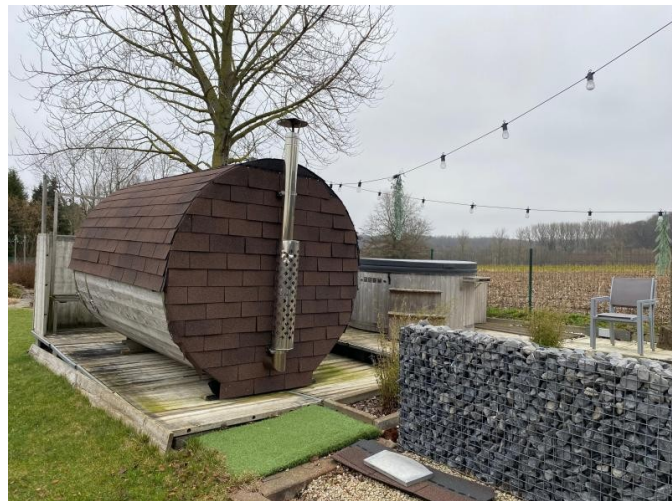
# Fiche 7: Bijgebouw 4 : geen asbestverdachte materialen

Geen asbestverdachte materialen aanwezig. Constructies van na 2001

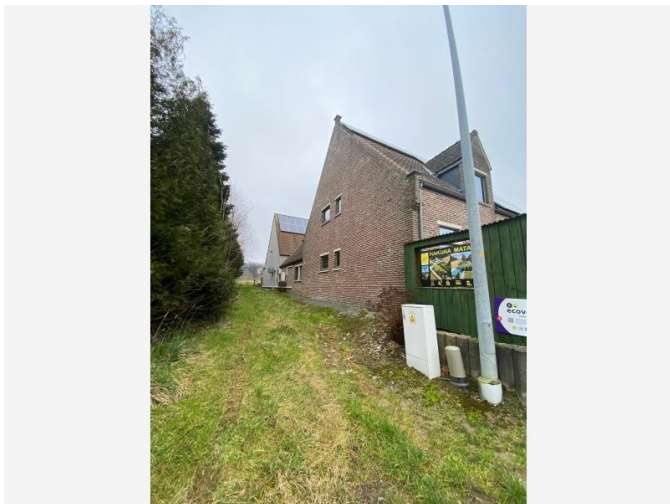
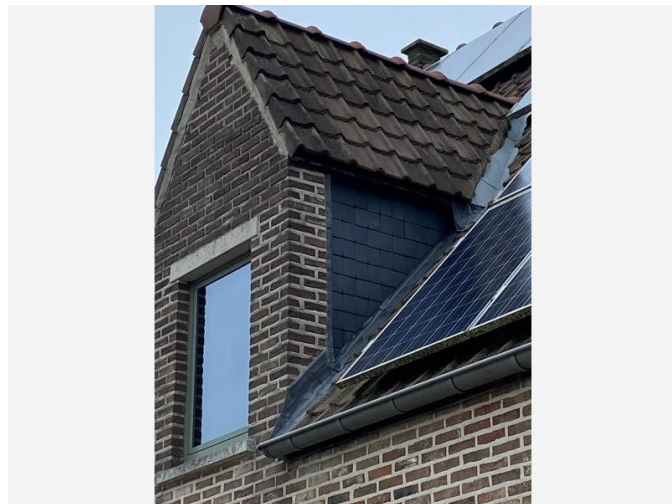
Er zijn gevelleien aanwezig langs de zijkant van de dakkapel.

Op streetview van 2009 is te zien dat er toen tegelpannen bevestigd waren.

Basis voor advies	Beoordeling op basis van een bewijsdocument.
-------------------	--

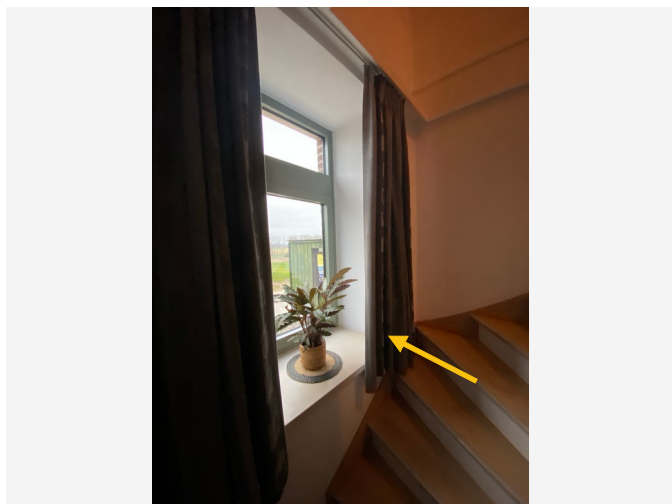
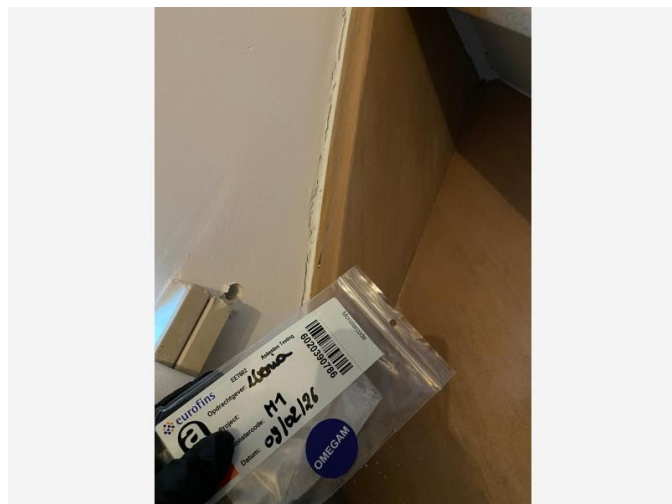
Geen asbest

#	Type	Referentie	Resultaat
10.1	Mengmonster	9233964	Geen asbest

<b>Beschrijving</b>	M1 - pleisterwerk muren
<b>Omgeving</b>	Binnen
<b>Primaire drager</b>	Binnenwand
<b>Bindmiddel van materiaal</b>	Gips - kalk
<b>Gebondenheid op basis van bindmiddel</b>	Niet-hechtgebonden
<b>Hoeveelheid (oppervlakte - dikte - aantal)</b>	• 180,00 m <sup>2</sup> - 2,00 cm - 1 stuk
<b>Totaal volume</b>	3,60 m <sup>3</sup>
<b>Identificatiemethode</b>	Een monstername door de asbestdeskundige met laboanalyse door een asbestlabo.
<b>Destructieve handeling voor identificatie</b>	Nee

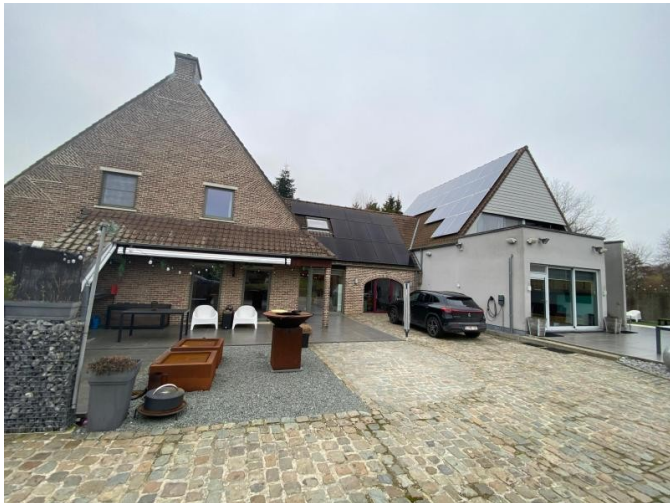
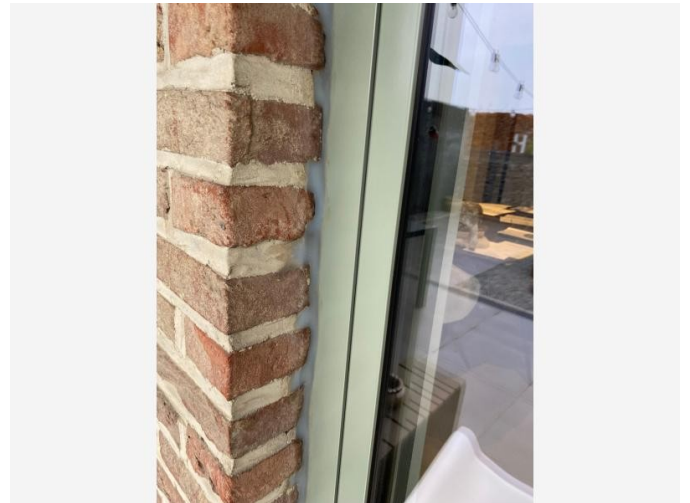
## Fiche 11: Geen mastieken aanwezig

Beschrijving	Notitie	Terug te vinden op plannen
Fiche 11: Geen mastieken aanwezig	Geen mastieken aanwezig. Siliconen wel, ramen vernieuwd na 2001.	-
Fiche 12: Stookketel - niet asbestverdacht	-	-
Fiche 13: Dakbedekking pannen	-	-
