Asbestinventarisatetest

Koning Ridderdijk 31/0001, 8434 Middelkerke

Attestnummer : 20240722-000071.000

Uitgegeven op : 22.07.2024

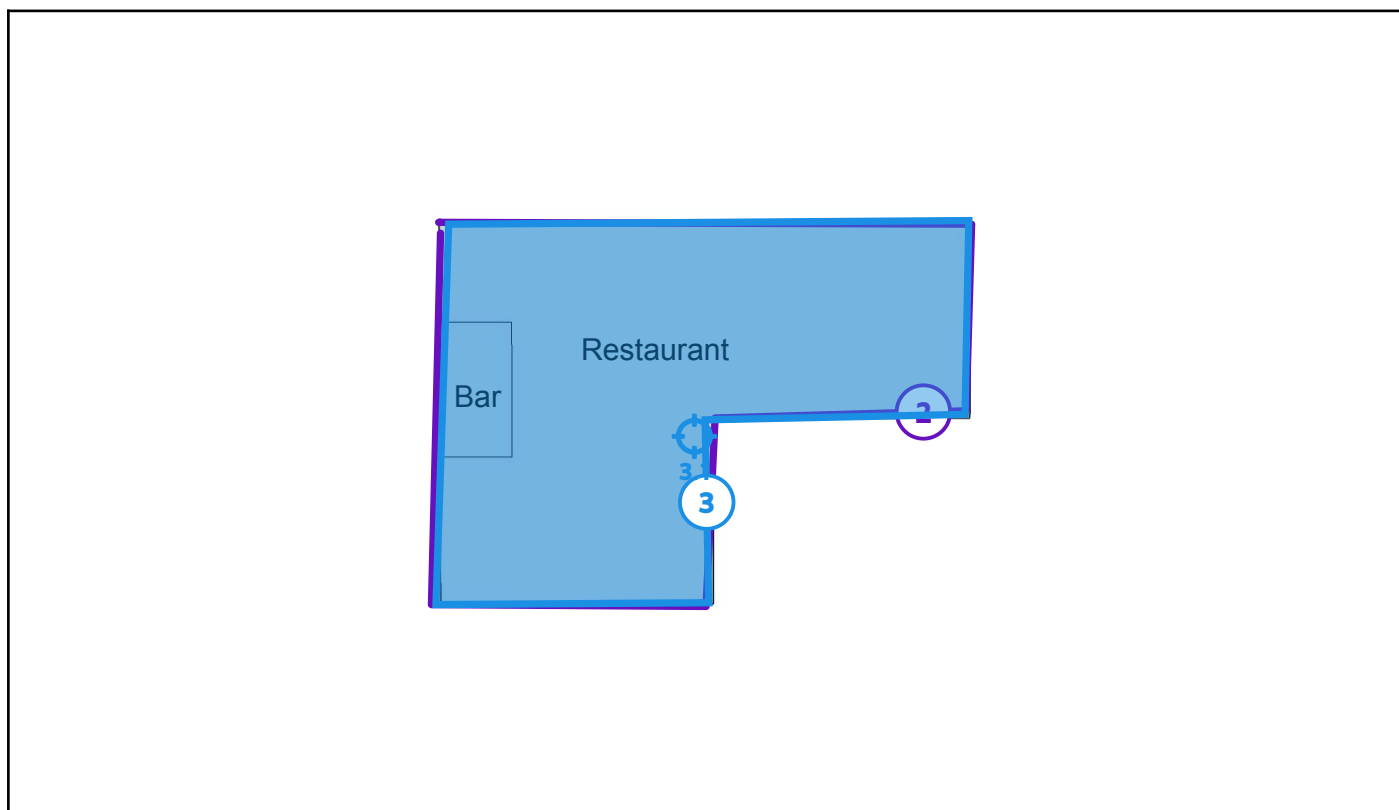
Plan 1.1: Plan restaurant

Beschrijving	Type	Actie
2. Muren bestaande uit voorzetpanelen	Advies	-
3. Pleisterwerk wanden	Geen asbest	-
3.1 Code: 001	Mengmonster	-

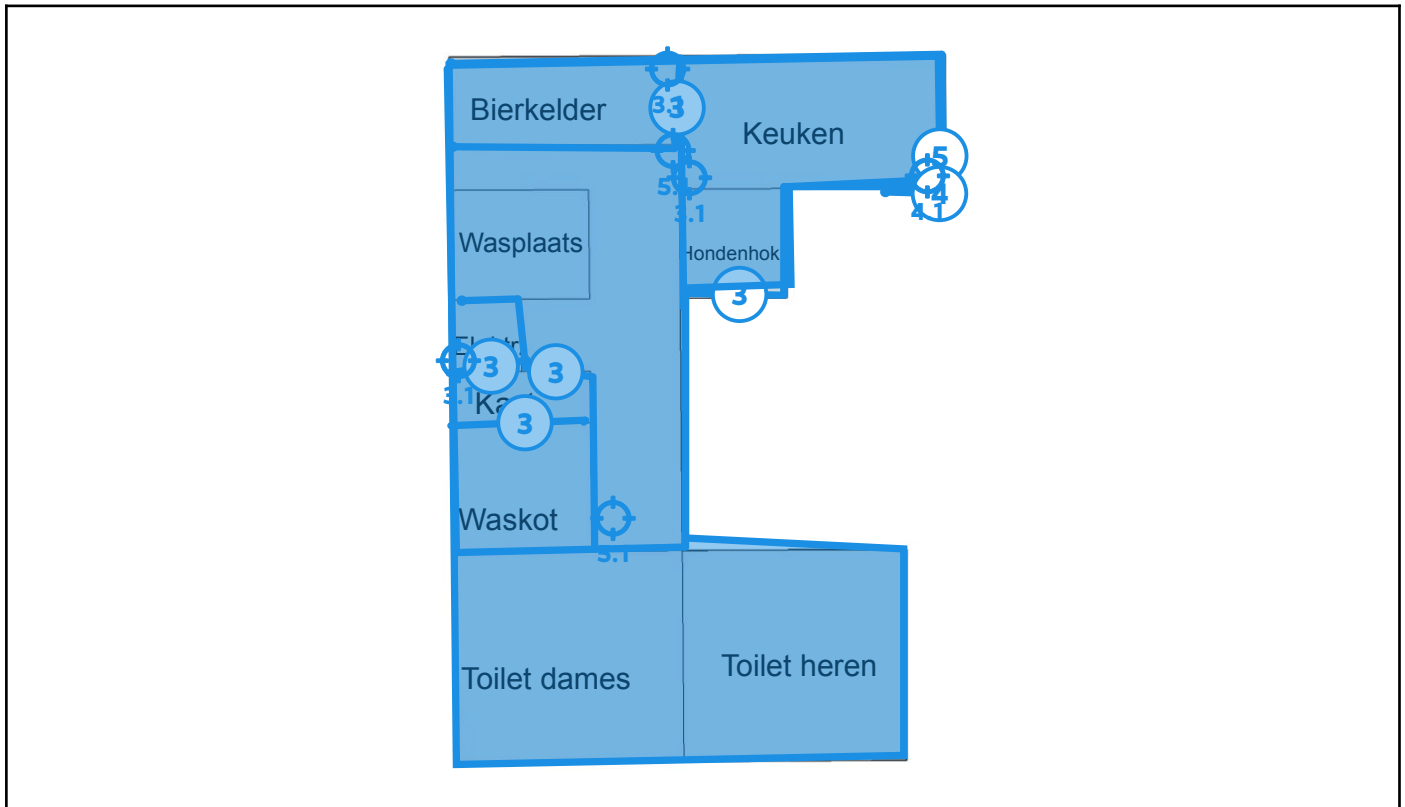
Plan 1.2: Plan keuken

Beschrijving	Type	Actie
3. Pleisterwerk wanden	Geen asbest	-
3.1 Code: 001	Mengmonster	-
4. Lijm	Geen asbest	-
4.1 Code: 003	Puntmonster	-
5. Pleisterwerk plafonds	Geen asbest	-
5.1 Code: 002	Mengmonster	-

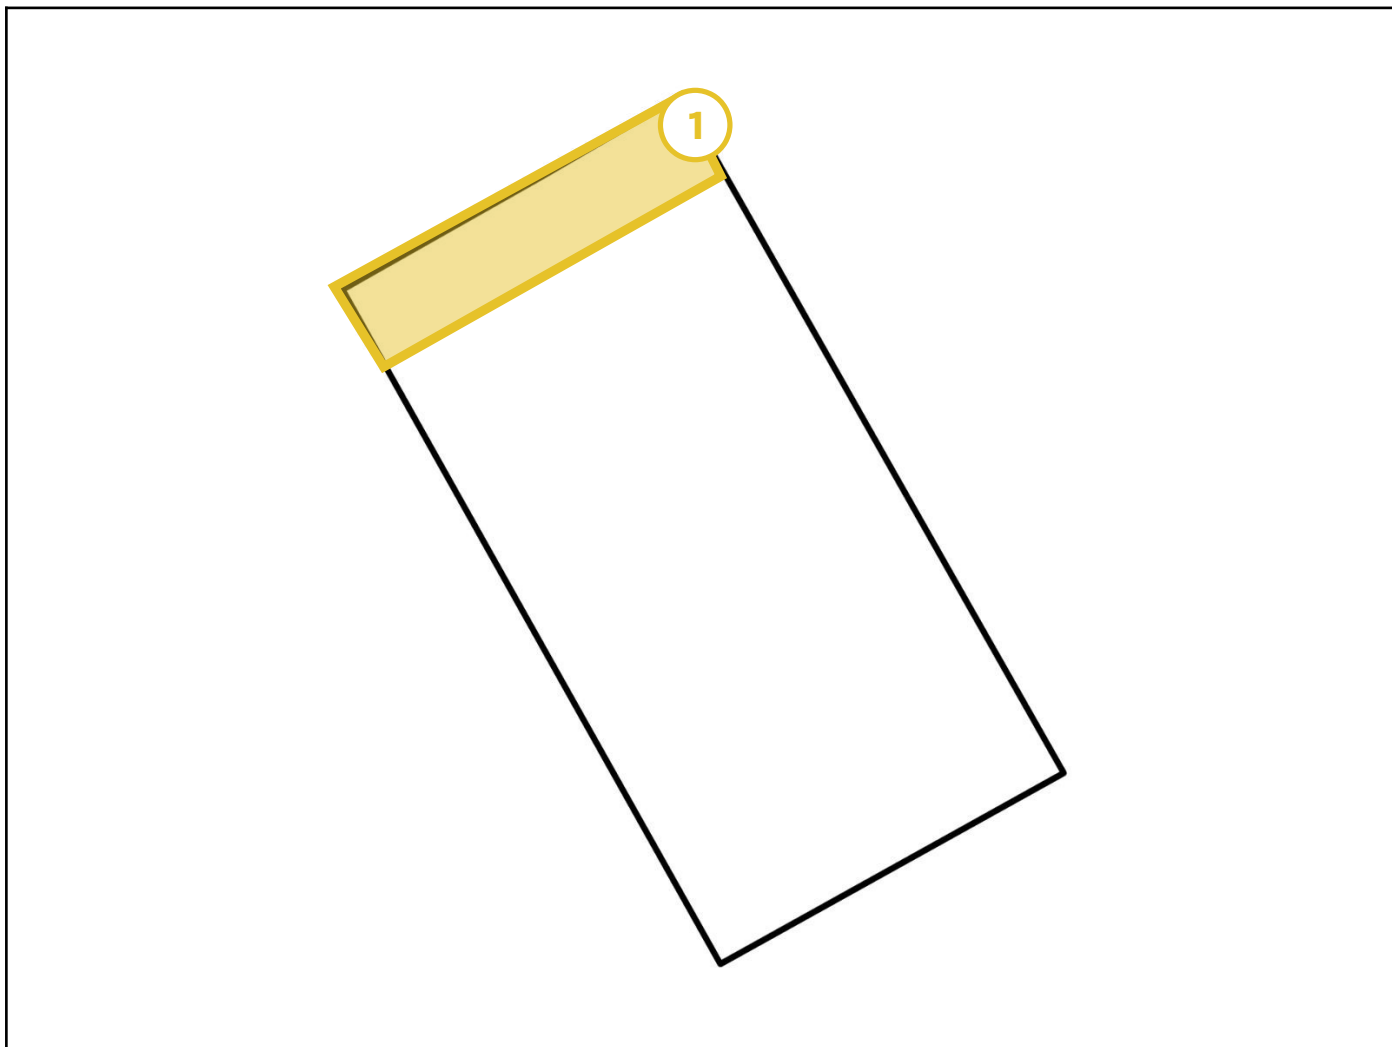
Plan 1.3: Dak - eigen van het restaurant

Beschrijving	Type	Actie
1. Roofing	Asbestmateriaal	Zorgvuldig beheren

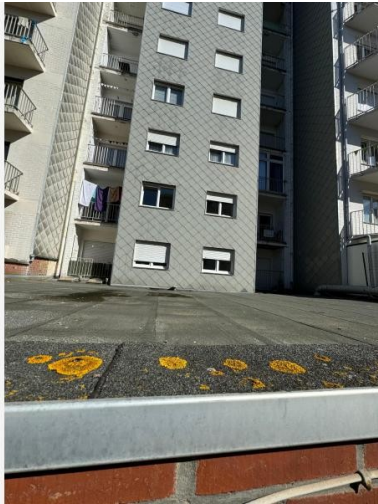
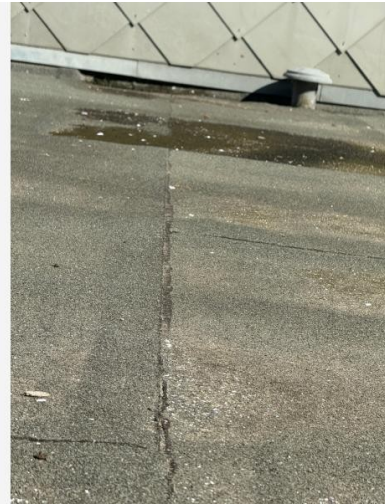
Het asbestmateriaal valt onder de mijlpaal van 2040.

Laag materiaalrisico en/of verlaagde kans op vezelvrijgave

Gebondenheid	Categorie 1: hechtgebonden in oorsprong
Asbestsoort (vezeltype)	Crocidoliet aanwezig
Asbestconcentratie	Laag (< 50%)
Afschermingsgraad van het gehele materiaal	Geheel of deels vrij aan de buitenlucht
Toestand van het materiaal	Licht beschadigd, licht verweerd. Intact materiaal type Pical – asbestboard of categorie III 'gebondenheid'

Beschrijving	Roofing
Omgeving	Buiten
Primaire drager	Plat dak
Asbestmateriaal	Dak- en gevelbekleding - Roofing
Bindmiddel van asbestmateriaal	Bitumen (roofing, teer, asfalt)
Gebondenheid op basis van bindmiddel	Hecht
Hoeveelheid (oppervlakte - aantal)	• 14,99 m ² - 1 stuk
Totale oppervlakte	14,99 m ²
Eenvoudig bereikbaar	Ja
Bevestigingswijze	• Verlijmd, ingegoten, versmeerd
Identificatiemethode	Vaststelling zonder monstername Motivatie: Groot risico op structurele gevolgschade (lekschade, werking installatie,...)
Destructieve handeling voor identificatie	Nee
Opmerking	Staalname tot op de eventuele onderliggende lagen is niet mogelijk zonder uitbreiding naar een destructief onderzoek. het restaurant heeft een stuk dak dat enkel van haar is, gezien deze door uitbreiding erbij is gekomen.

- Zorg voor een veilig beheer en verwijder dit asbestmateriaal wanneer het bij werken eenvoudig bereikbaar wordt. Controleer de toestand jaarlijks op wijzigingen.
- Voer bijkomende staalname(s) uit.

- Eenvoudige handelingen: mag via doe-het-zelf of door werknemer(s) met opleidingsattest eenvoudige handelingen
Deze toepassing kan door een aannemer die over een opleidingsattest eenvoudige handelingen beschikt of door een particulier (doe-het-zelf), verwijderd worden indien er geen verhoogd risico op vrijgave van asbestvezels (max. concentratie 0,01 vezels/cm³ - CODEX Art. VI.3-54) ontstaat en de toepassing voorafgaand wordt gefixeerd/bevochtigd; de individuele elementen zonder machinale werktuigen en zonder breken of gooien een voor een losgemaakt worden; en ten slotte in gesloten verpakking weggevoerd worden naar een erkend afvalpunt (recyclagepark).

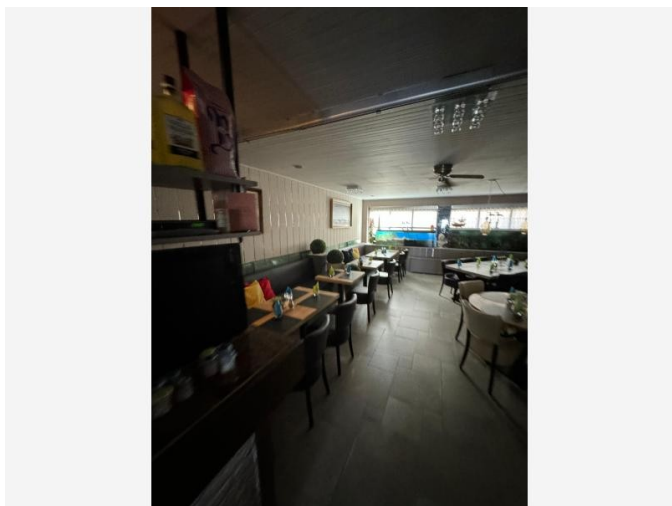
Vrije foto

De plafonds en muren werden afgewerkt met niet-asbestverdachte voorzetpanelen die inspectie van de bedekte structuur (opbouw, pleisterwerk) verhinderen.

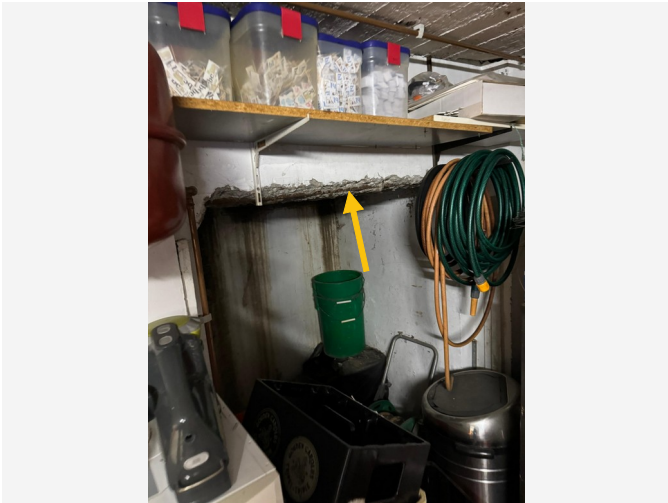
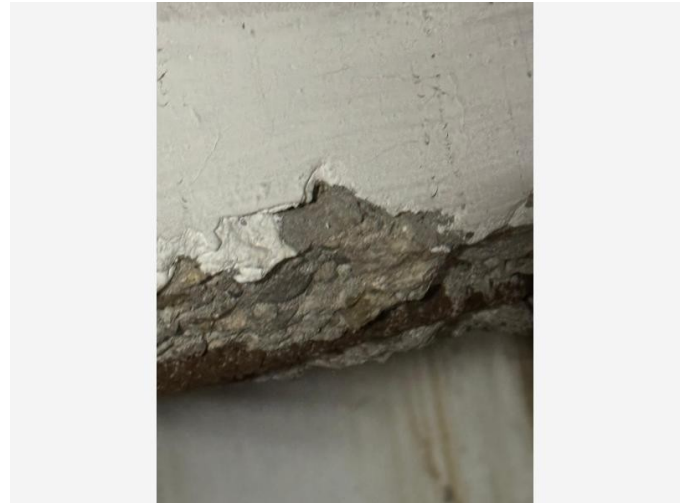
Fiche 3: Pleisterwerk wanden

Geen asbest

#	Type	Referentie	Resultaat
3.1	Mengmonster	001	Geen asbest

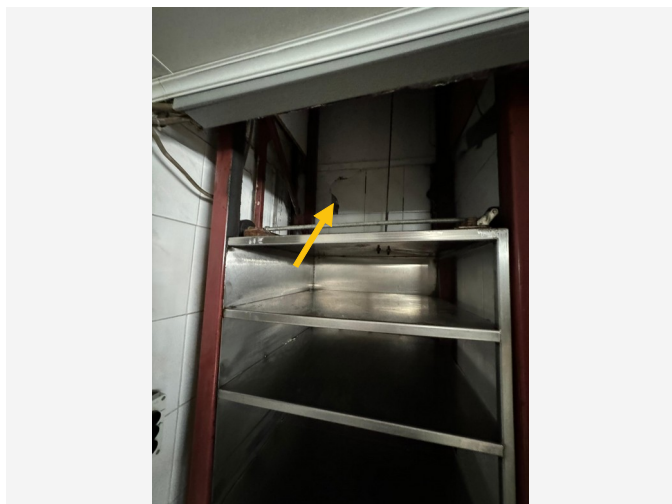
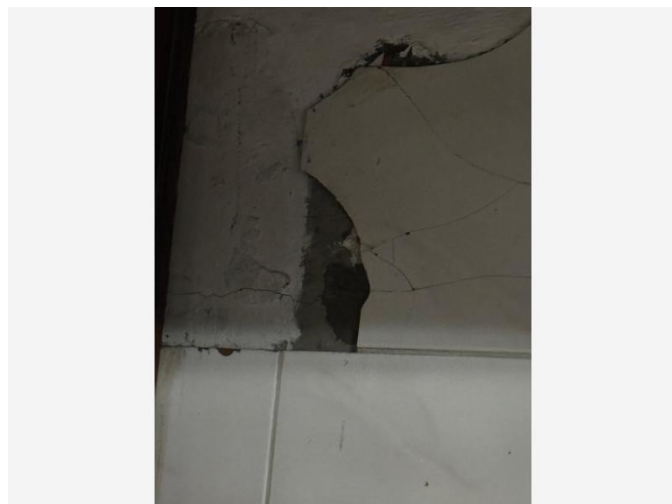
Geen asbest

#	Type	Referentie	Resultaat
4.1	Puntmonster	003	Geen asbest

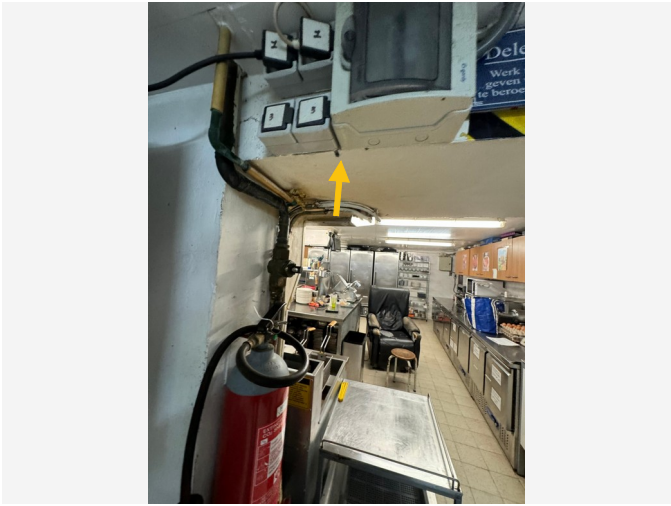
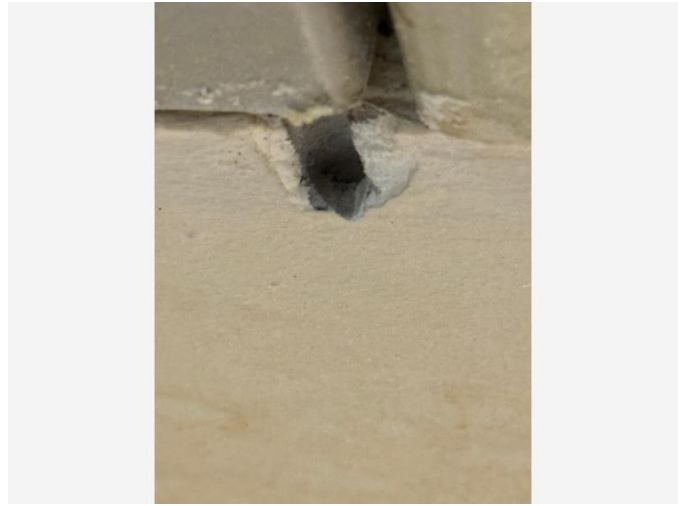
Fiche 5: Pleisterwerk plafonds

Geen asbest

#	Type	Referentie	Resultaat
5.1	Mengmonster	002	Geen asbest

Beschrijving	Pleisterwerk plafonds
Omgeving	Binnen
Primaire drager	Plafond
Bindmiddel van materiaal	Gips - kalk
Gebondenheid op basis van bindmiddel	Niet-hechtgebonden
Hoeveelheid (oppervlakte - dikte - aantal)	• 300,00 m ² - 1,00 cm - 1 stuk
Totaal volume	3,00 m ³
Identificatiemethode	Vaststelling met monstername
Destructieve handeling voor identificatie	Nee
Opmerking	De hoeveelheid is een schatting en kan afwijken van de werkelijke toestand. Waar mogelijk, wordt staalname uitgevoerd conform het inspectieprotocol: in een droge ruimte zoals een slaapkamer, in een natte ruimte zoals een keuken of badkamer, in een traphal en in een stookruimte. Er waren heel veel voorzetwanden aanwezig ook. Bij renovatie werken moet hier achter gekeken worden.
