# Asbestinventarisatetest

Bethovenstraat 61, 2960 Brecht

Attestnummer : 20241104-000250.000

Uitgegeven op : 04.11.2024

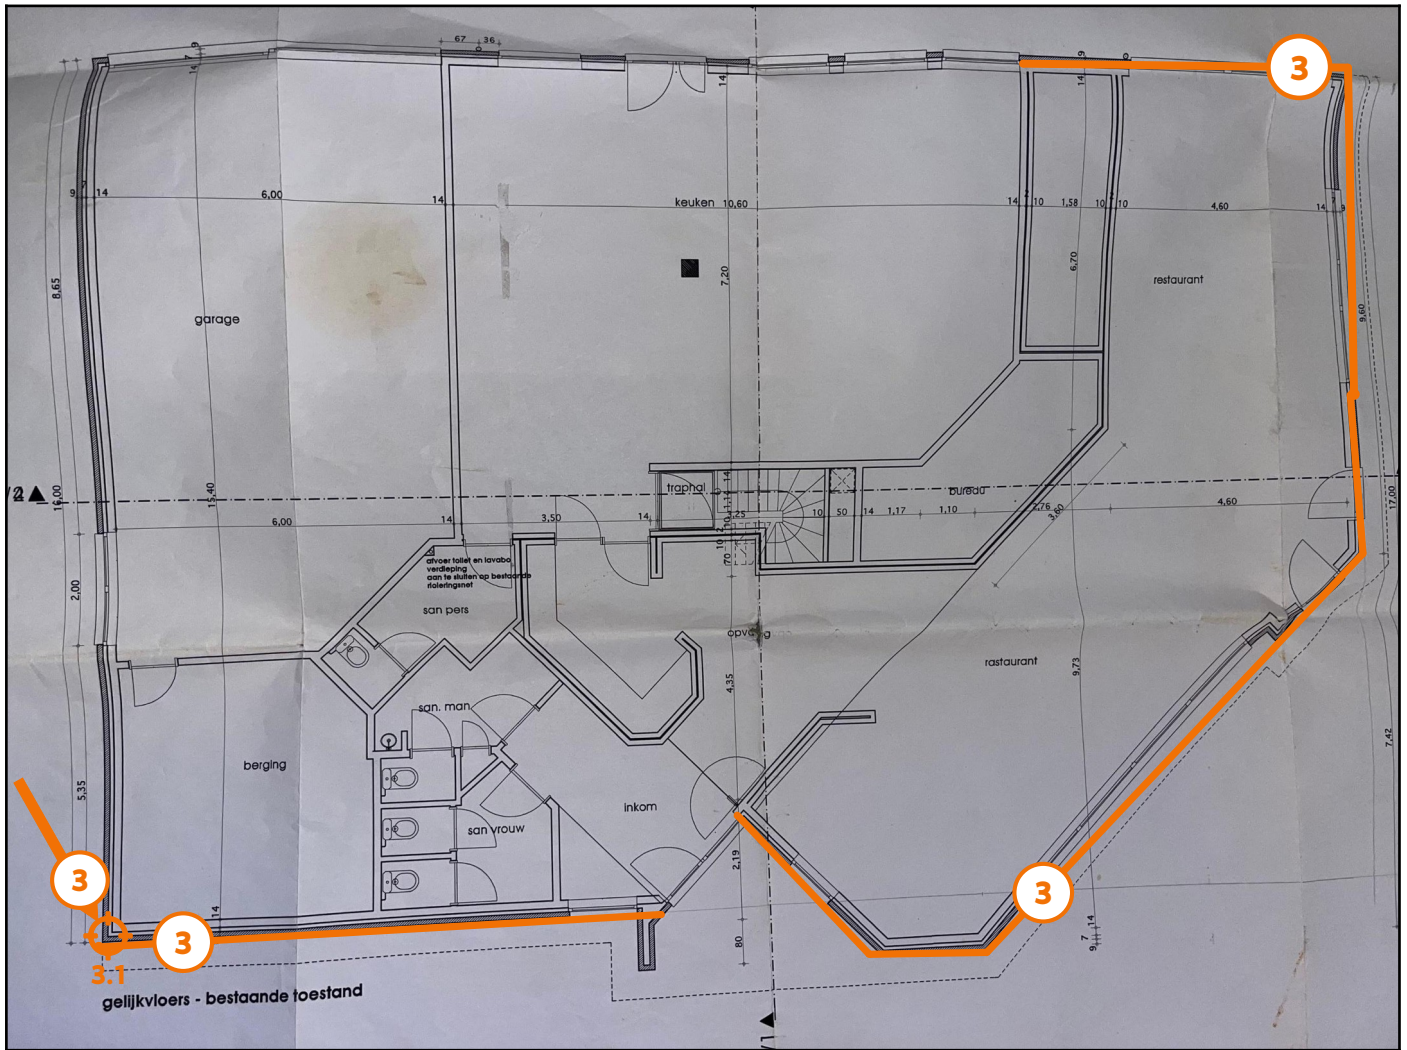
# Plan 1.1: GVL Asbestleien voorgevel

| Beschrijving | Type | Actie |
|---|---|---|
| 3. Voorgevel Asbestleien | Asbestmateriaal | <a href="#">Verwijderen</a> |

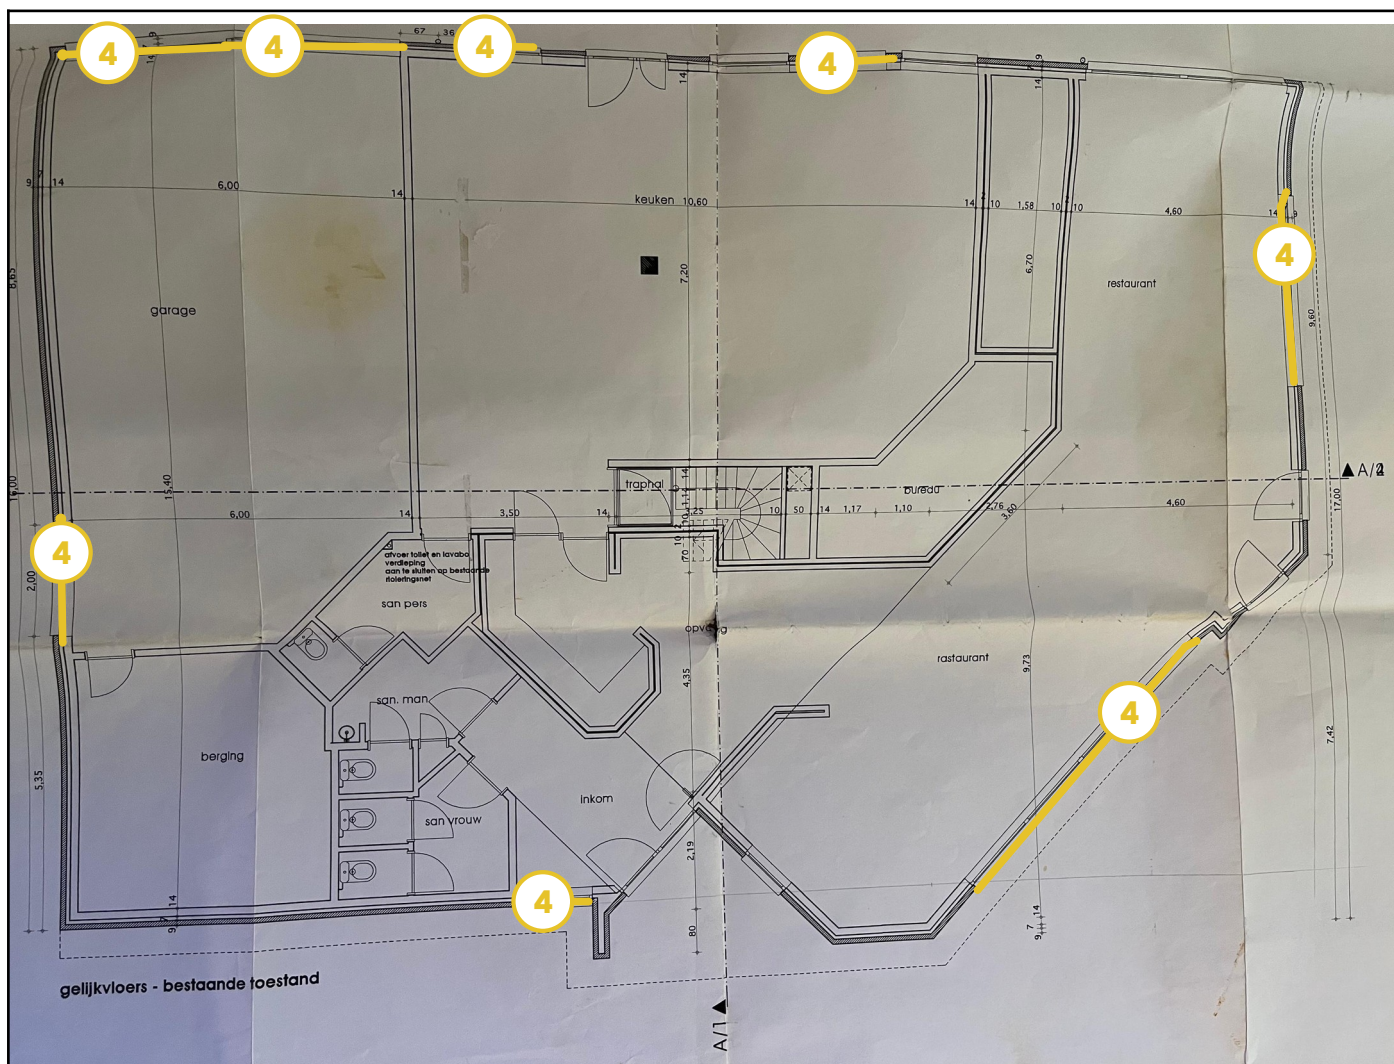
## Plan 1.3: GVL Mastiek ramen en deuren

| Beschrijving | Type | Actie |
|---|---|---|
| 4. Mastiek Ramen en deuren | Asbestmateriaal | Zorgvuldig beheren |

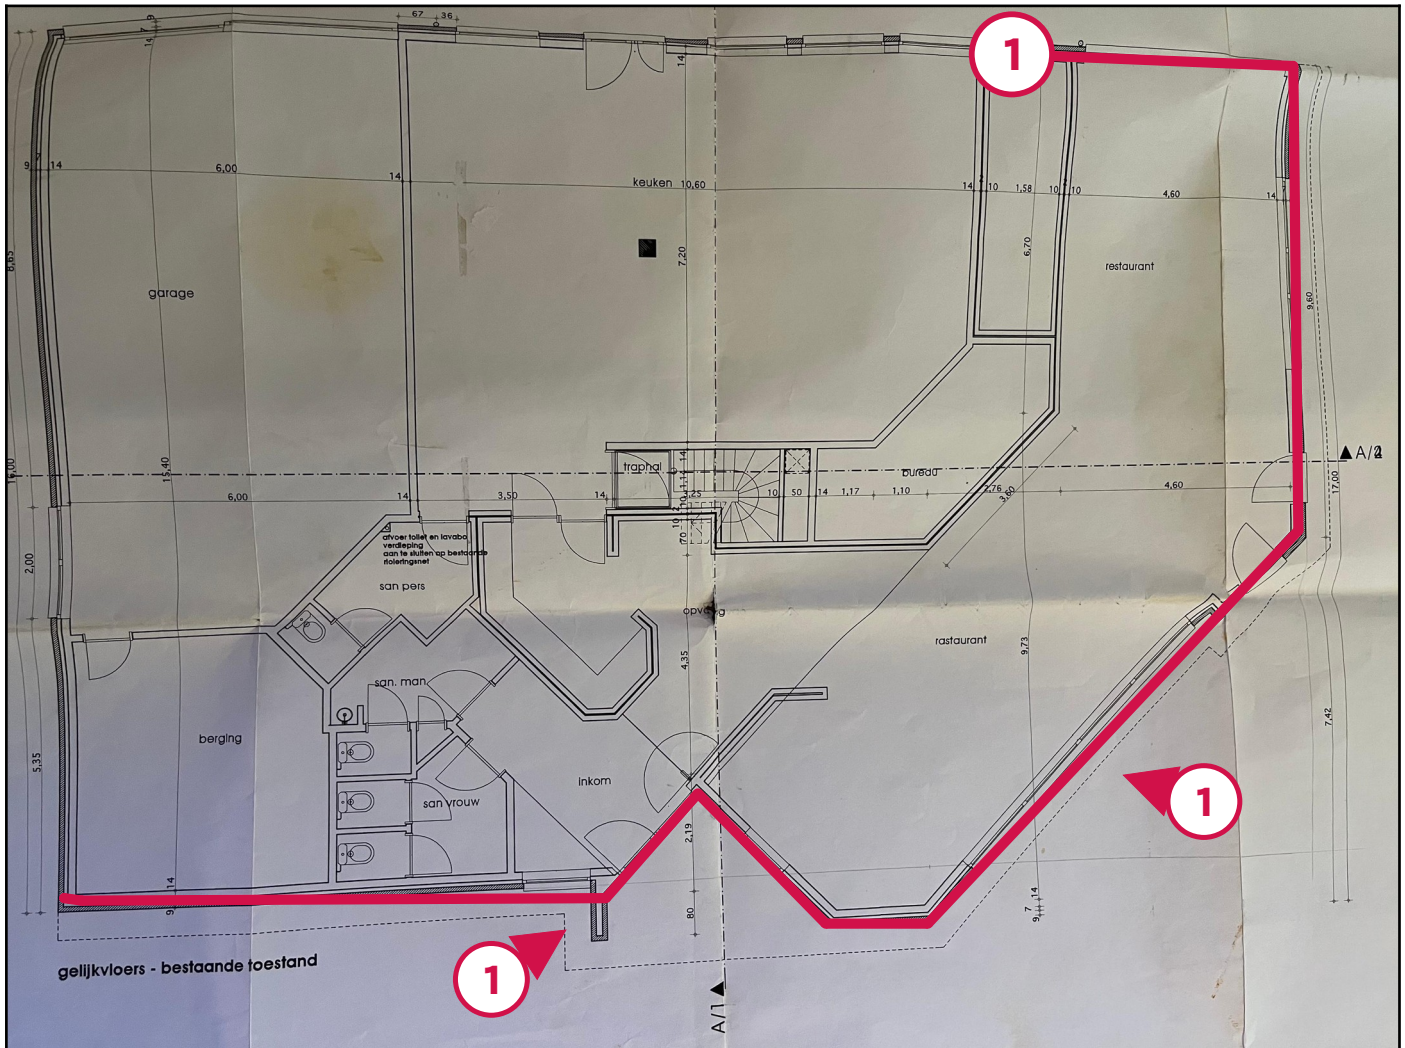
## Plan 1.9: GVL asbestvezels onder afdruiptzone

| Beschrijving | Type | Actie |
|---|---|---|
| 1. Asbestvezels onder afdruiptzones | Asbestmateriaal | Dringend verwijderen |

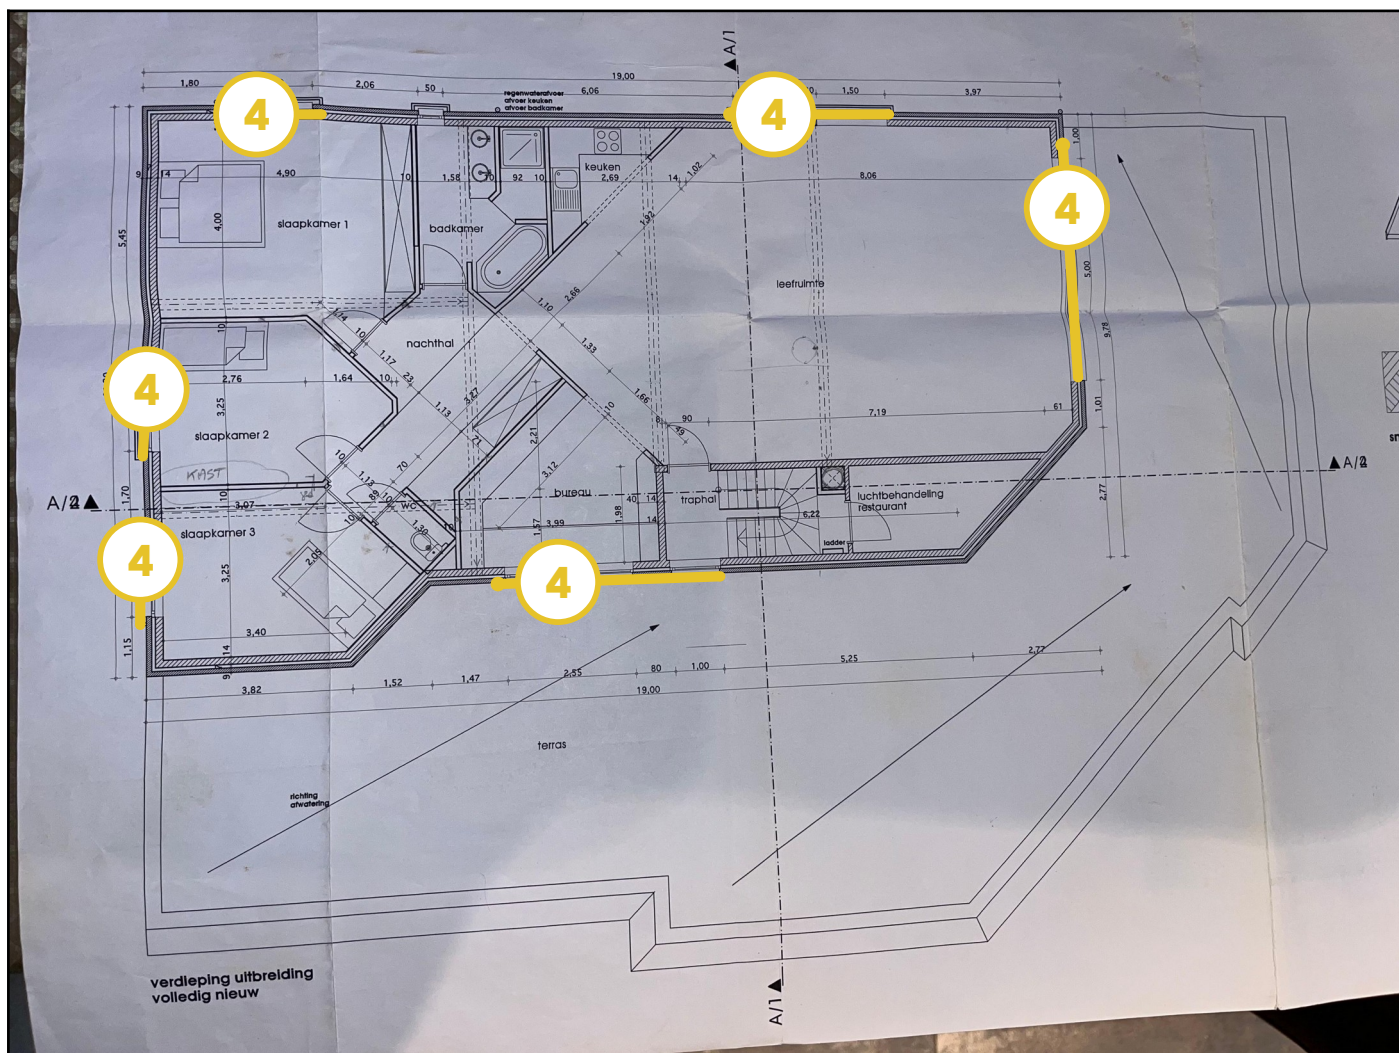
## Plan 2.7: V+1 Mastiek ramen en deuren

| Beschrijving | Type | Actie |
|---|---|---|
| 4. Mastiek Ramen en deuren | Asbestmateriaal | Zorgvuldig beheren |

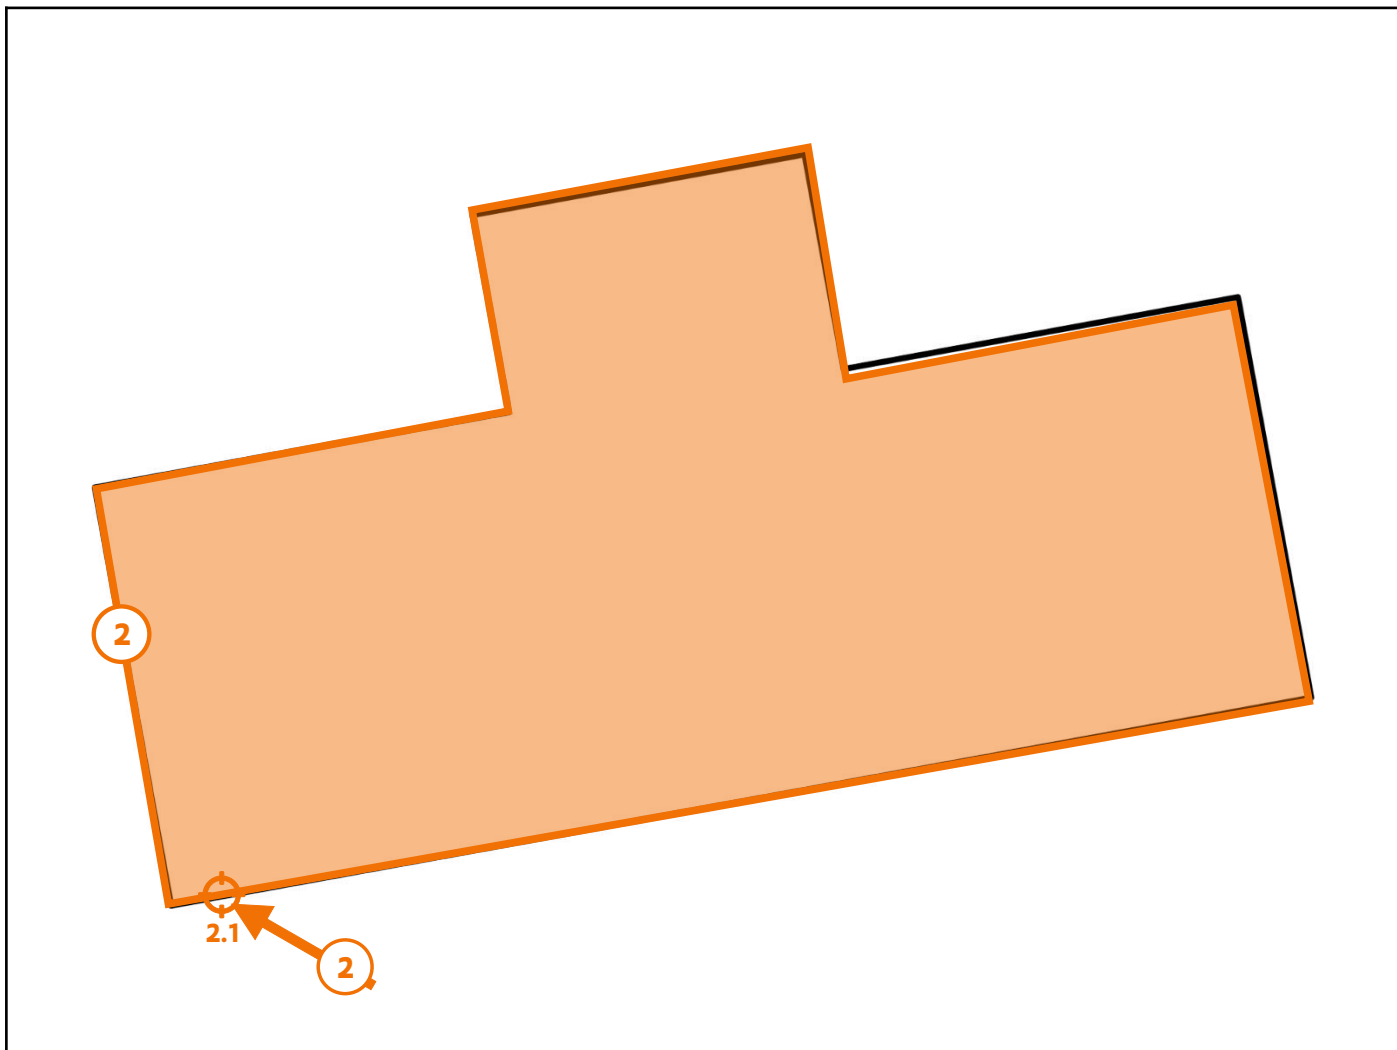
## Plan 3.1: Kapschuur plan

| Beschrijving | Type | Actie |
|---|---|---|
| 2. Kapschuur Asbestleien | Asbestmateriaal | <a href="#">Verwijderen</a> |

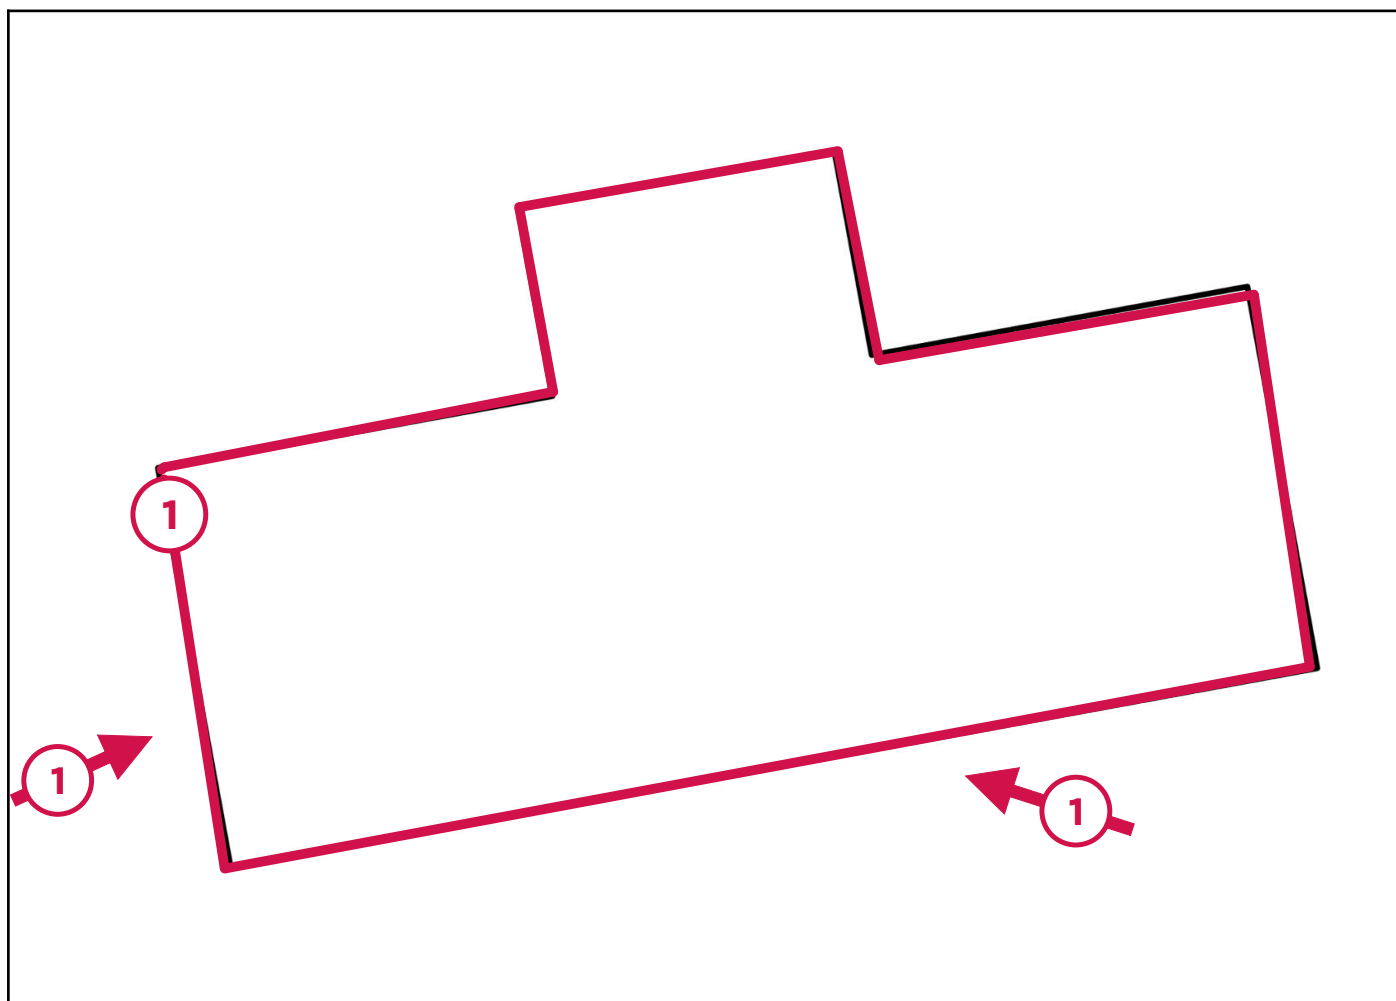
## Plan 3.2: Kapschuur plan

| Beschrijving | Type | Actie |
|---|---|---|
| 1. Asbestvezels onder afdruiptzones | Asbestmateriaal | Dringend verwijderen |

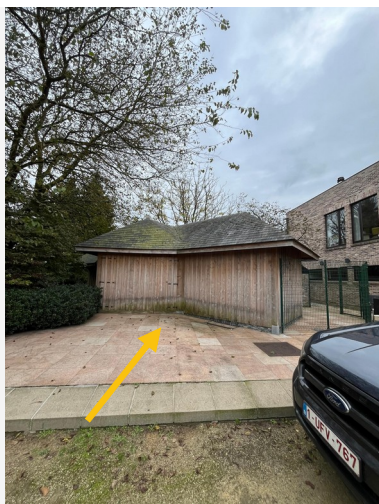
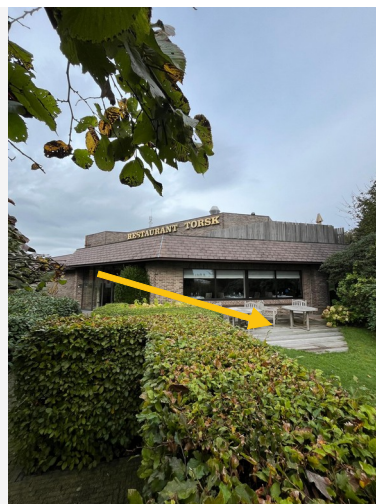
| Beschrijving | Asbestvezels onder afdruiptzones |
| Bron van de resten | De asbesthoudende vezels worden door hemelwater op de bodem gespoeld.<br>Er bevinden zich nog vezels onder de afdruiptzones van de asbestleien aan voorgevel en kapschuur |
| Gebondenheid resten | Niet hecht |

**Dringend verwijderen**

- Verwijder het asbestafval.

- Eenvoudige handelingen: mag via doe-het-zelf of door werknemer(s) met opleidingsattest eenvoudige handelingen  
Deze dakbedekking kan met eenvoudige handelingen verwijderd worden volgens de veiligheidsvoorschriften

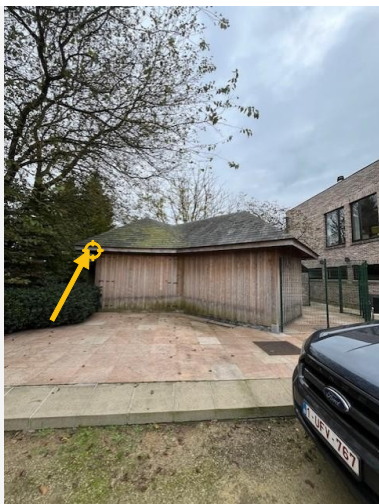
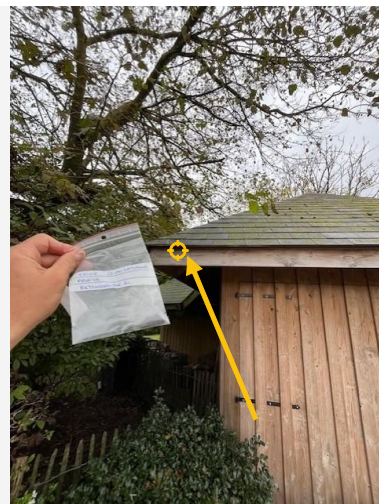
| Eindbeoordeling materiaalrisico | Verhoogd materiaalrisico en/of verhoogde kans op vezelvrijgave |

| Toestand van het materiaal | Matig beschadigd, matig verweerd |

| # | Type | Referentie | Resultaat |
|---|---|---|---|
| 2.1 | Puntmonster | ID03 | Chrysotiel |

| Opmerking | <p>De kapschuur in de tuin is voorzien van asbesthoudende leien.</p> <p>Er werd een punstastaal genomen.</p> <p>De hoeveelheid is op locatie bij benadering ingeschat en is bijgevolg geen exacte weergave</p> |

Verwijderen

- Zorg voor een veilig beheer. Vermijd het beschadigen van het asbestmateriaal. Controleer de toestand jaarlijks op wijzigingen.
- Zorg voor een veilig beheer en verwijder dit asbestmateriaal wanneer het bij werken eenvoudig bereikbaar wordt. Controleer de toestand jaarlijks op wijzigingen.

- Eenvoudige handelingen: mag via doe-het-zelf of door werknemer(s) met opleidingsattest eenvoudige handelingen  
Deze toepassing kan dmv eenvoudige handelingen verwijderd worden volgens de wettelijke veiligheidsvoorschriften

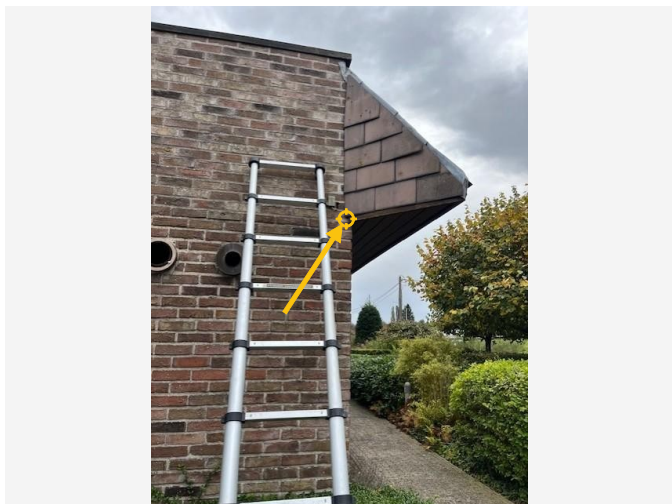
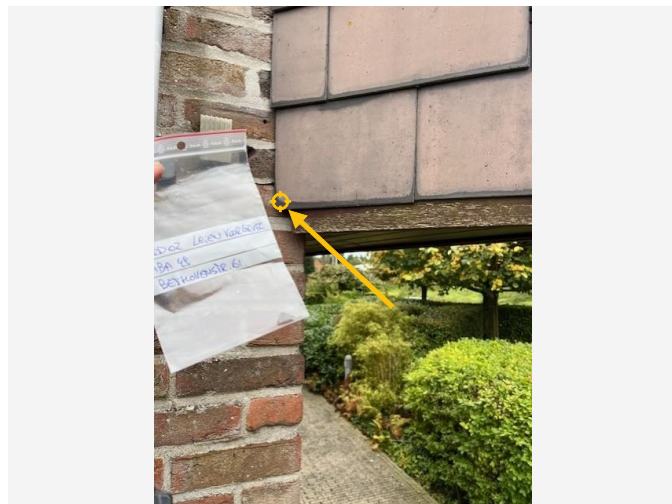
| Eindbeoordeling materiaalrisico | Verhoogd materiaalrisico en/of verhoogde kans op vezelvrijgave |

| Toestand van het materiaal | Matig beschadigd, matig verweerd |

| # | Type | Referentie | Resultaat |
|---|---|---|---|
| 3.1 | Puntmonster | ID02 | Chrysotiel |

| Opmerking | <p>De voorgevel, zij- en een deel van de achtergevel zijn voorzien van asbesthoudende leien.</p> <p>Er werd een punstastaal genomen.</p> <p>De hoeveelheid is op locatie bij benadering ingeschat en is bijgevolg geen exacte weergave</p> |

Verwijderen

- Zorg voor een veilig beheer. Vermijd het beschadigen van het asbestmateriaal. Controleer de toestand jaarlijks op wijzigingen.
- Zorg voor een veilig beheer en verwijder dit asbestmateriaal wanneer het bij werken eenvoudig bereikbaar wordt. Controleer de toestand jaarlijks op wijzigingen.

- Eenvoudige handelingen: mag via doe-het-zelf of door werknemer(s) met opleidingsattest eenvoudige handelingen  
Deze toepassing kan dmv eenvoudige handelingen verwijderd worden volgens de wettelijke veiligheidsvoorschriften

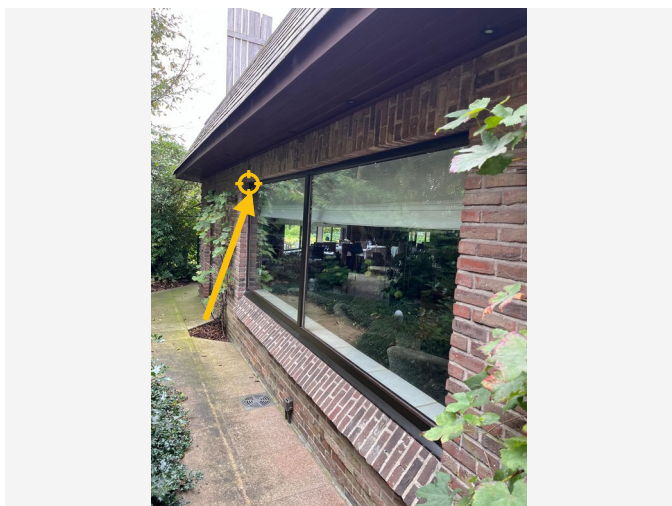
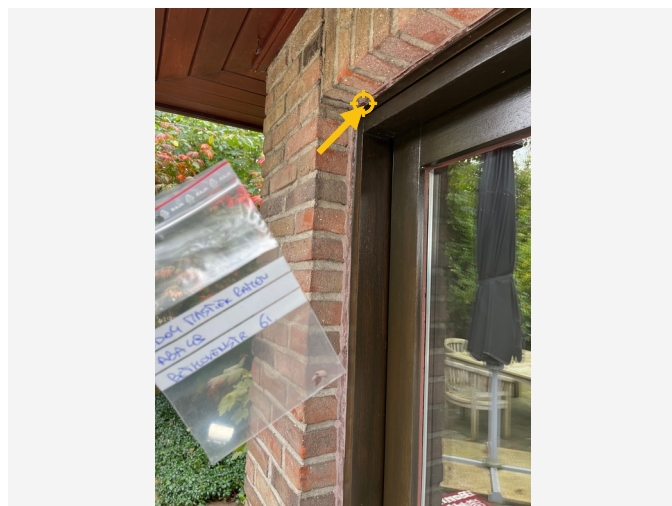
| Opmerking | <p>De meeste ramen en deuren op GVL en V+1 zijn voorzien van asbesthoudende mastiek.</p> <p>Alleen de voorgevel aan de ingang van de het restaurant heeft een nieuwere siliconenlaag.</p> <p>De hoeveelheid is op locatie bij benadering ingeschat en is dus bijgevolg geen exacte weergave</p> <p>(Zie bijlage voor alle ramen die asbesthoudende mastiek bevatten)</p> |

Zorgvuldig beheren

- Zorg voor een veilig beheer. Vermijd het beschadigen van het asbestmateriaal. Controleer de toestand jaarlijks op wijzigingen.
- Zorg voor een veilig beheer en verwijder dit asbestmateriaal wanneer het bij werken eenvoudig bereikbaar wordt. Controleer de toestand jaarlijks op wijzigingen.

- Eenvoudige handelingen: enkel door erkend asbestverwijderaar  
Deze toepassing moet dmv eenvoudige handelingen verwijderd worden door een erkend asbestverwijderaar
