# Asbestinventarisatetest

73001H0417/00K000

Attestnummer : 20250430-000198.000

**Niet-asbestveilig**

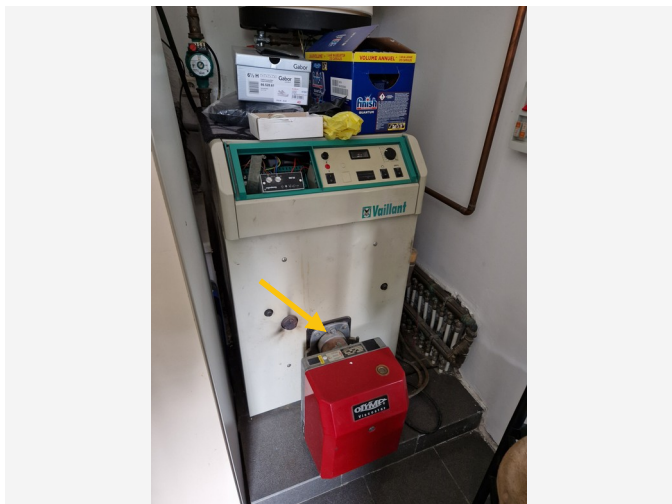
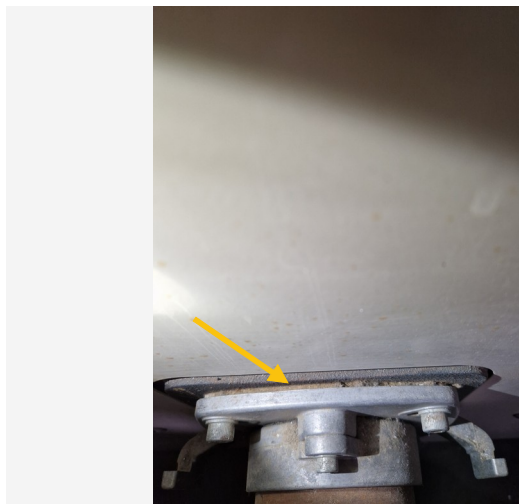
Het asbestmateriaal valt onder de mijlpaal van 2040.

| Eindbeoordeling materiaalrisico | Verhoogd materiaalrisico en/of verhoogde kans op vezelvrijgave |

| Gebondenheid | Categorie 1: hechtgebonden in oorsprong |
| Asbestsoort (vezeltype) | Crocidoliet aanwezig |
| Asbestconcentratie | Laag (< 50%) |
| Afschermingsgraad van het gehele materiaal | Geheel of deels (ook) vrij aan de binnenlucht |
| Toestand van het materiaal | Licht beschadigd, licht verweerd. Intact calciumsilicaatmateriaal of categorie III 'gebondenheid' |

| Beschrijving | Pakking verwarmingsketel |

Verwijderen

- Zorg voor een veilig beheer. Vermijd het beschadigen van het asbestmateriaal. Controleer de toestand jaarlijks op wijzigingen.
- Scherm in afwachting van verwijdering het asbestmateriaal af van luchtstromingen en verstoring: bijvoorbeeld door het te verpakken, te fixeren, af te dekken, signalisatie - afbakening aan te brengen, ...
- Verwijder dit asbestmateriaal zo snel mogelijk. Volg de toestand goed op.

- Eenvoudige handelingen: mag via doe-het-zelf of door werknemer(s) met opleidingsattest eenvoudige handelingen  
Volgens de richtlijnen in de Codex Welzijn op het Werk, Boek VI titel 3 asbest, mogen asbesthoudende dichtingen of pakkingen verwijderd worden via de methode van eenvoudige handelingen.

Gezien het risico op vrijstelling van asbestvezels bij de verwijderingswerken, adviseren wij de werken te laten uitvoeren door een aannemer/medewerker die hiertoe de nodig opleiding heeft gevolgd, en niet via doe-het-zelf.

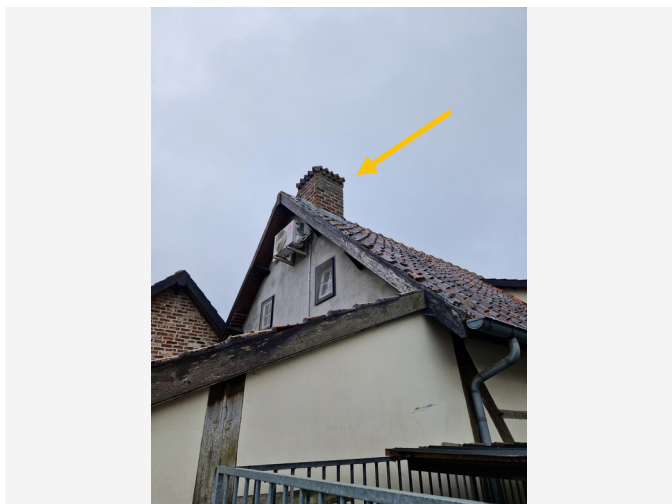
**Reden:** Het te onderzoeken materiaal situeert zich hoger dan 3,50 m te rekenen vanaf een veilige ondergrond

**Uitleg van de asbestdeskundige:** Schouwen bevatten mogelijks aan de binnenzijde asbesthoudend materiaal. De schouwen van de woning zijn vast te stellen maar het is niet waarneembaar of er aan de binnenzijde asbestverdacht materiaal aanwezig is. Bij destructief onderzoek dient dit nader onderzocht te worden.

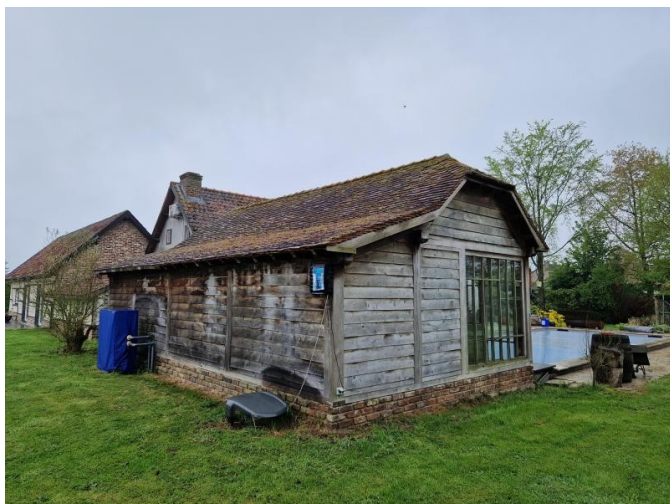
**Bouwjaar:** 2015

*Constructies gebouwd vanaf 2001 moeten niet onderzocht worden*

| Opmerking | Constructie na 2001 => niet asbest verdacht. |

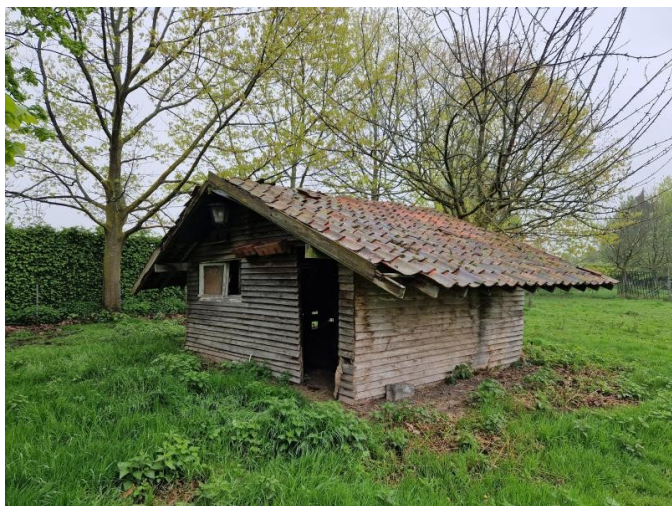
Er werden geen asbest verdachte materialen aangetroffen.

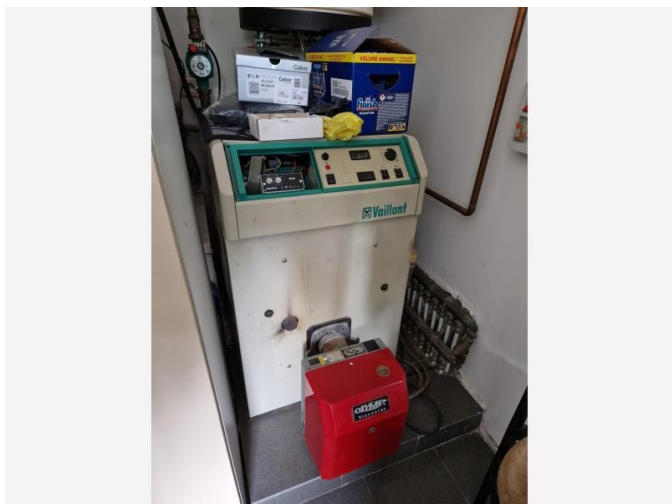
Verwarmingsketels op leeftijd kunnen mogelijk asbesthoudend materiaal bevatten.

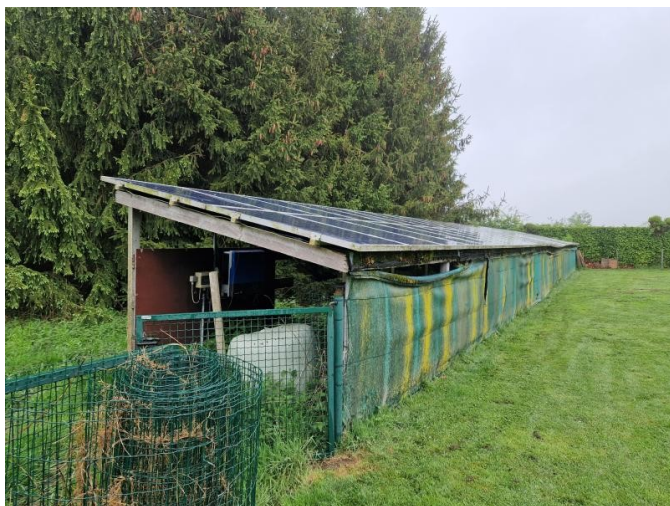
geen asbest verdachte materialen aangetroffen.

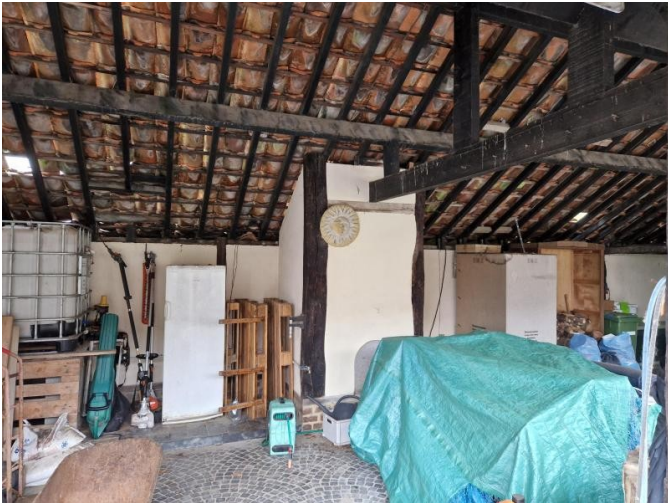
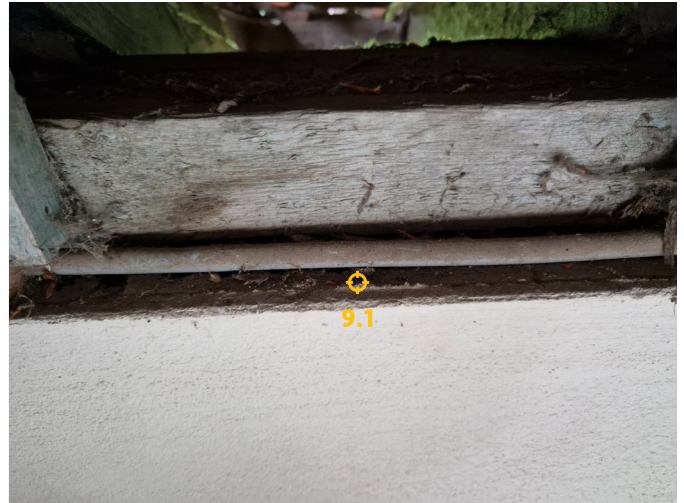
Geen asbest

| # | Type | Referentie | Resultaat |
|---|---|---|---|
| 9.1 | Mengmonster | mm03 | Geen asbest |

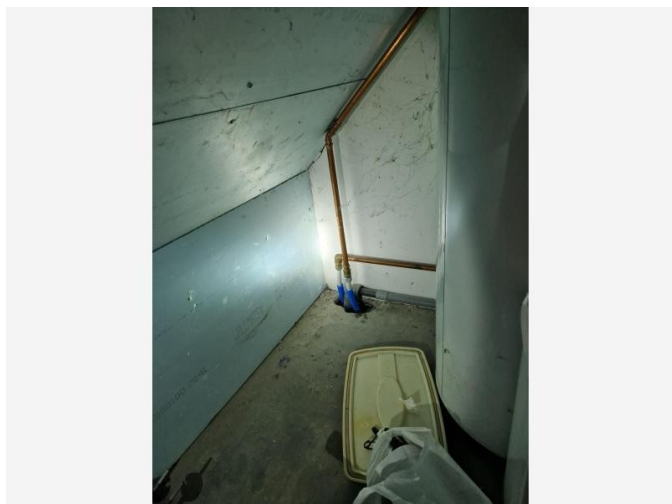
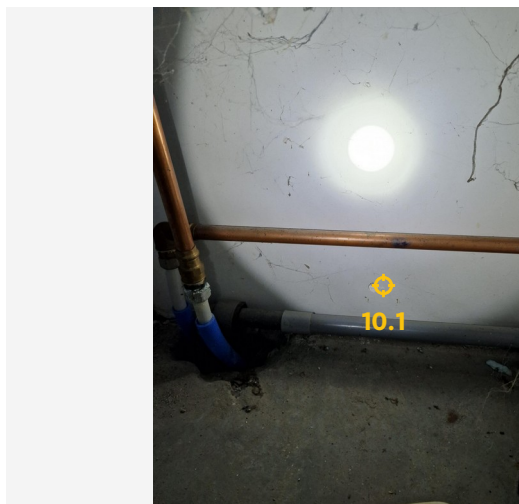
## Fiche 10: Pleisterwerk wand

Geen asbest

| # | Type | Referentie | Resultaat |
|---|---|---|---|
| 10.1 | Mengmonster | mm01 | Geen asbest |

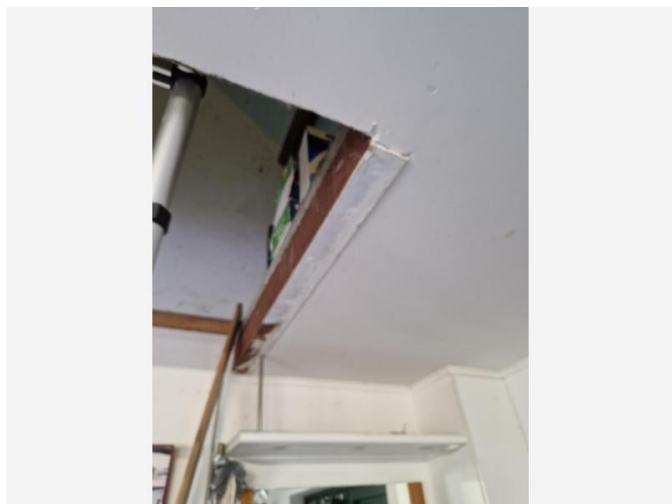
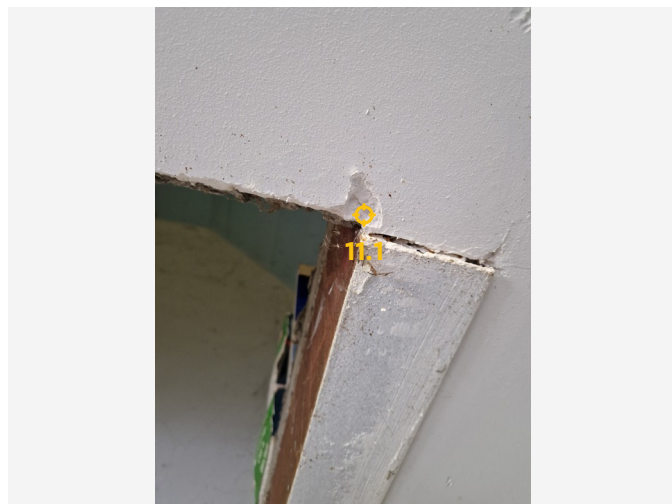
## Fiche 11: Pleisterwerk plafond

Geen asbest

| # | Type | Referentie | Resultaat |
|---|---|---|---|
| 11.1 | Mengmonster | mm02 | Geen asbest |
