Asbestinventarisatetest

Paenhuisstraat 10, 3770 Riemst

Attestnummer : 20251208-000138.000

Uitgegeven op : 08.12.2025

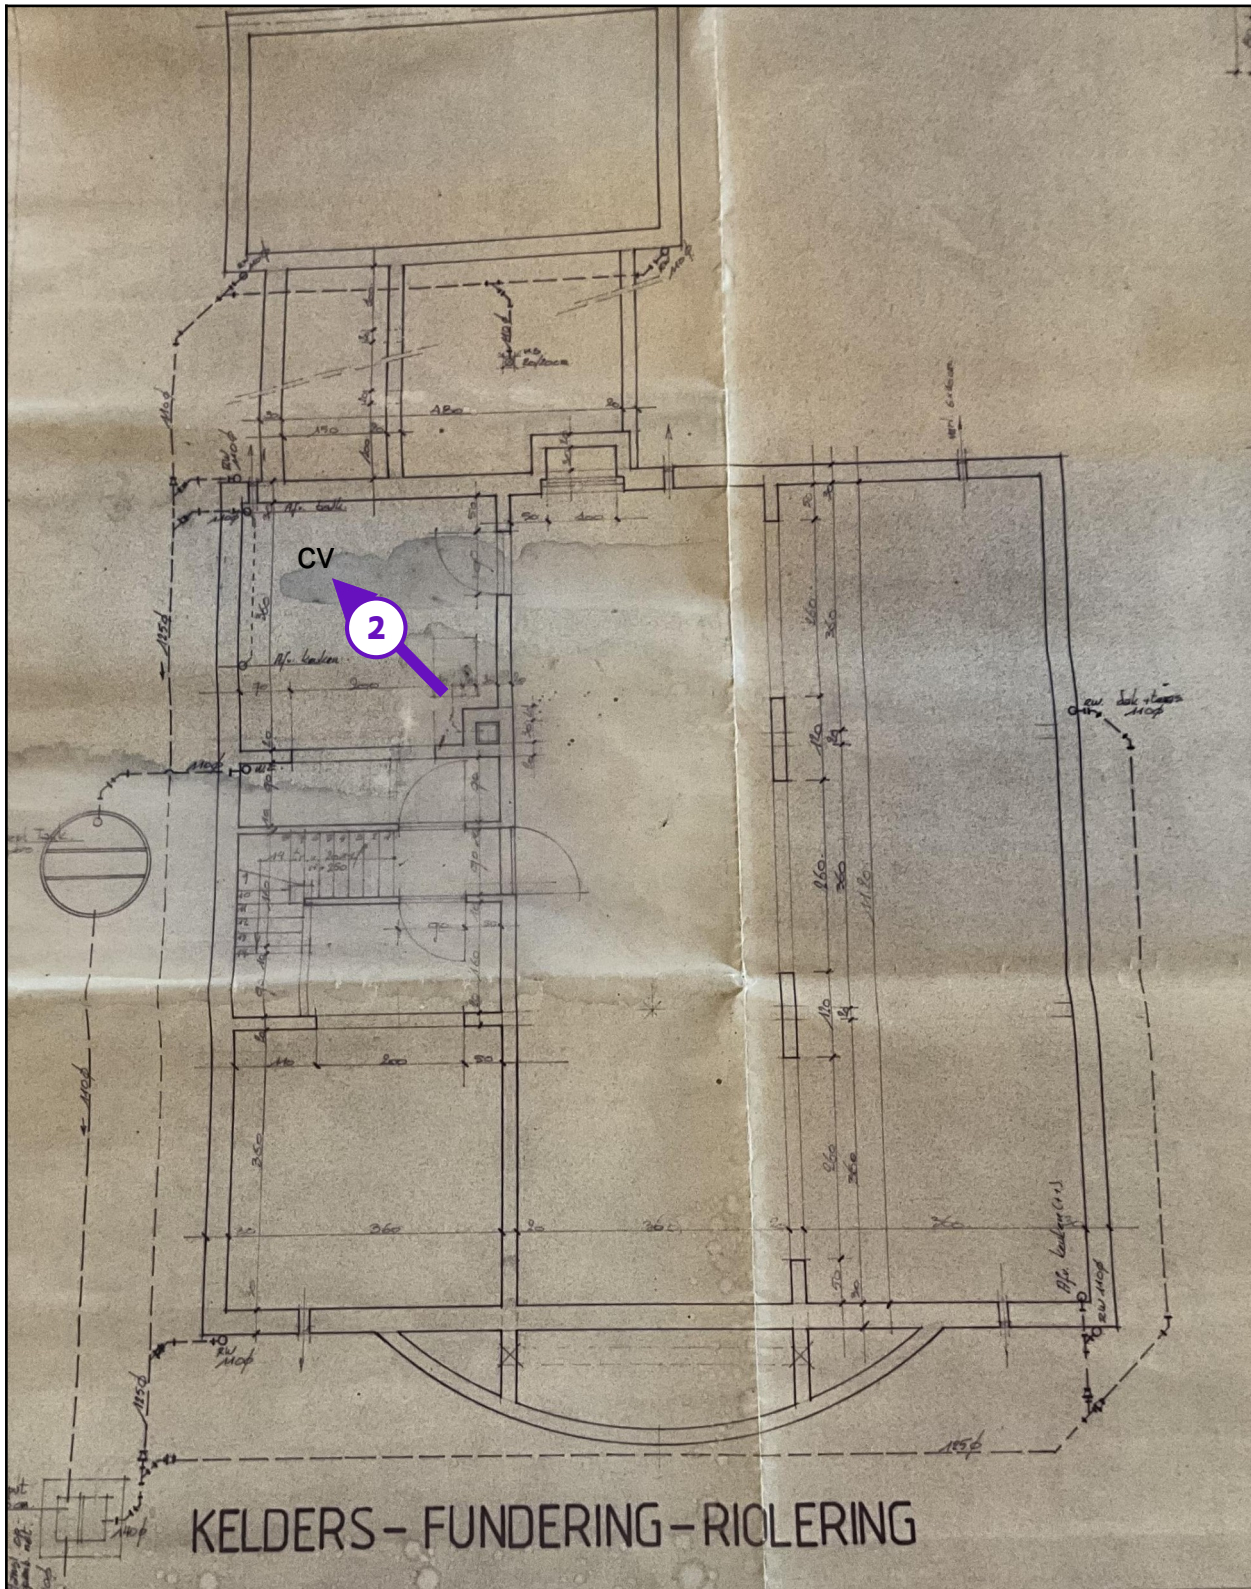
Plan 1.2: Kelder

2. verwarmingsketel	Beperking	-
---------------------	-----------	---

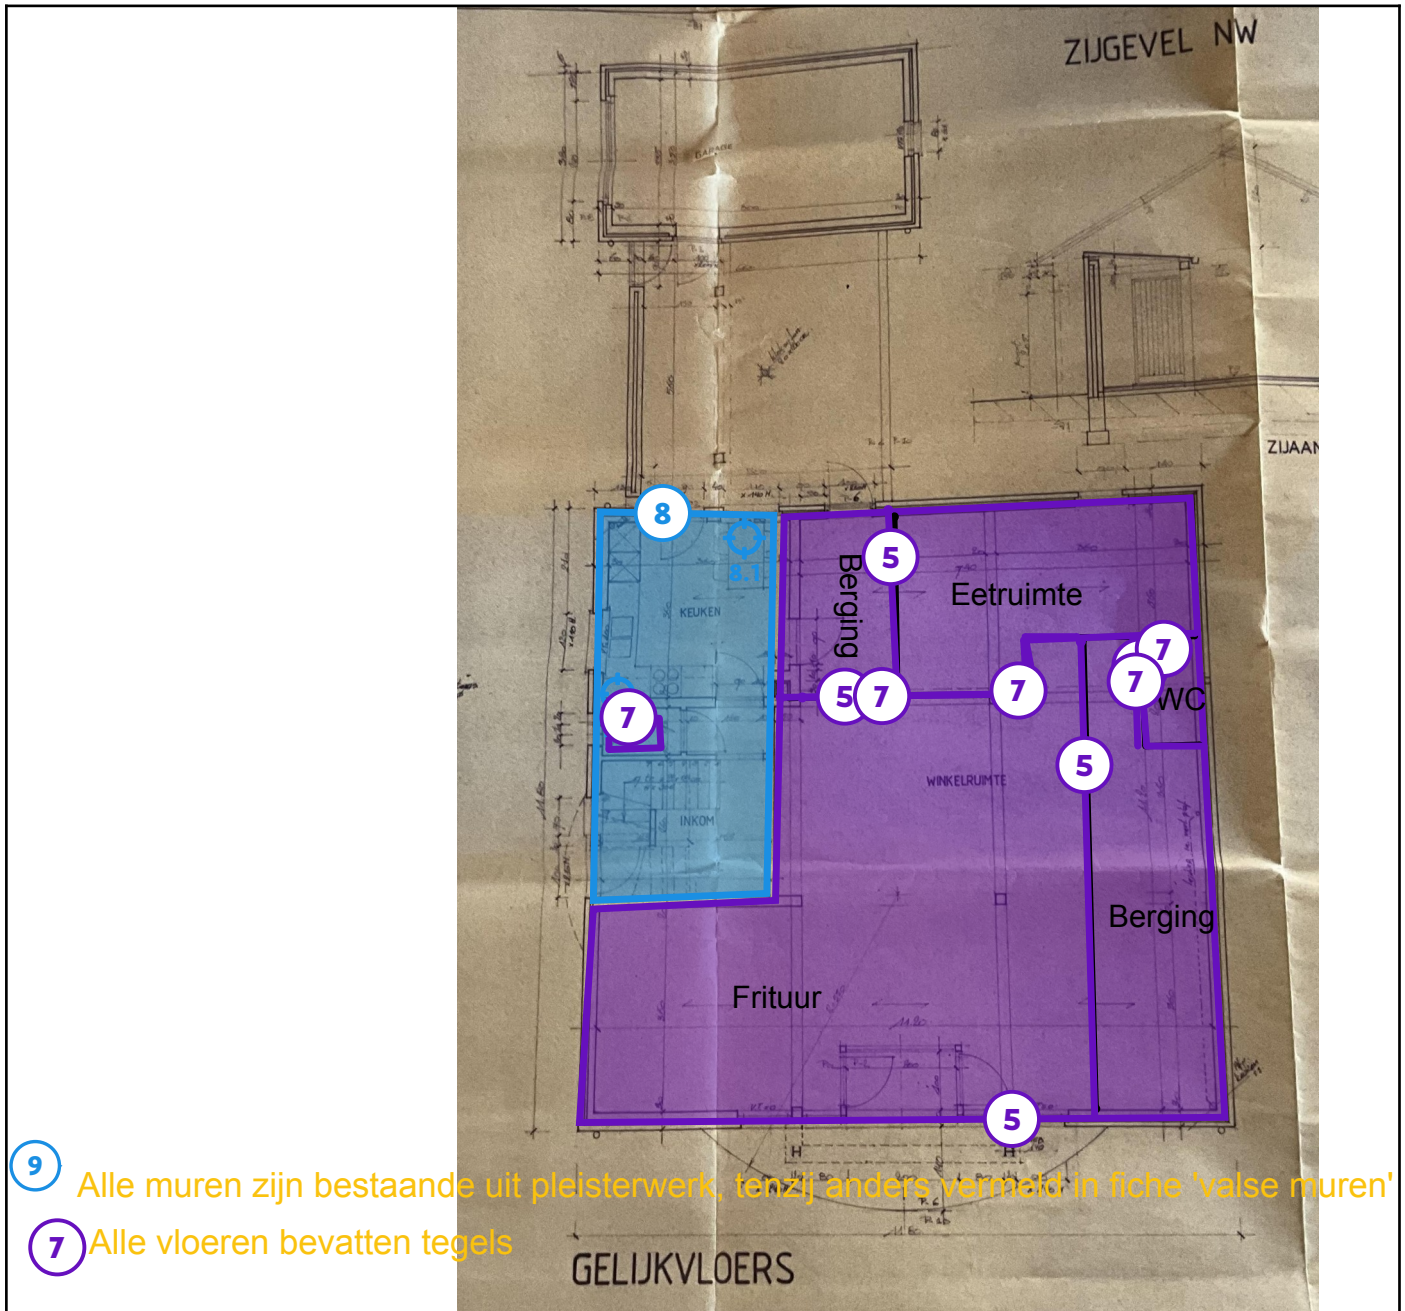
Plan 1.3: Gelijkvloers

Beschrijving	Type	Actie
5. Valse muren en plafonds	Advies	-
7. tegelijm vloer- en wandtegels	Advies	-
8. pleisterwerk plafonds	Geen asbest	-
8.1 Code: 1.2 pleisterwerk plafond	Mengmonster	-

9. pleisterwerk muren	Geen asbest	-
9.1 Code: 1.1 pleisterwerk muren	Mengmonster	-

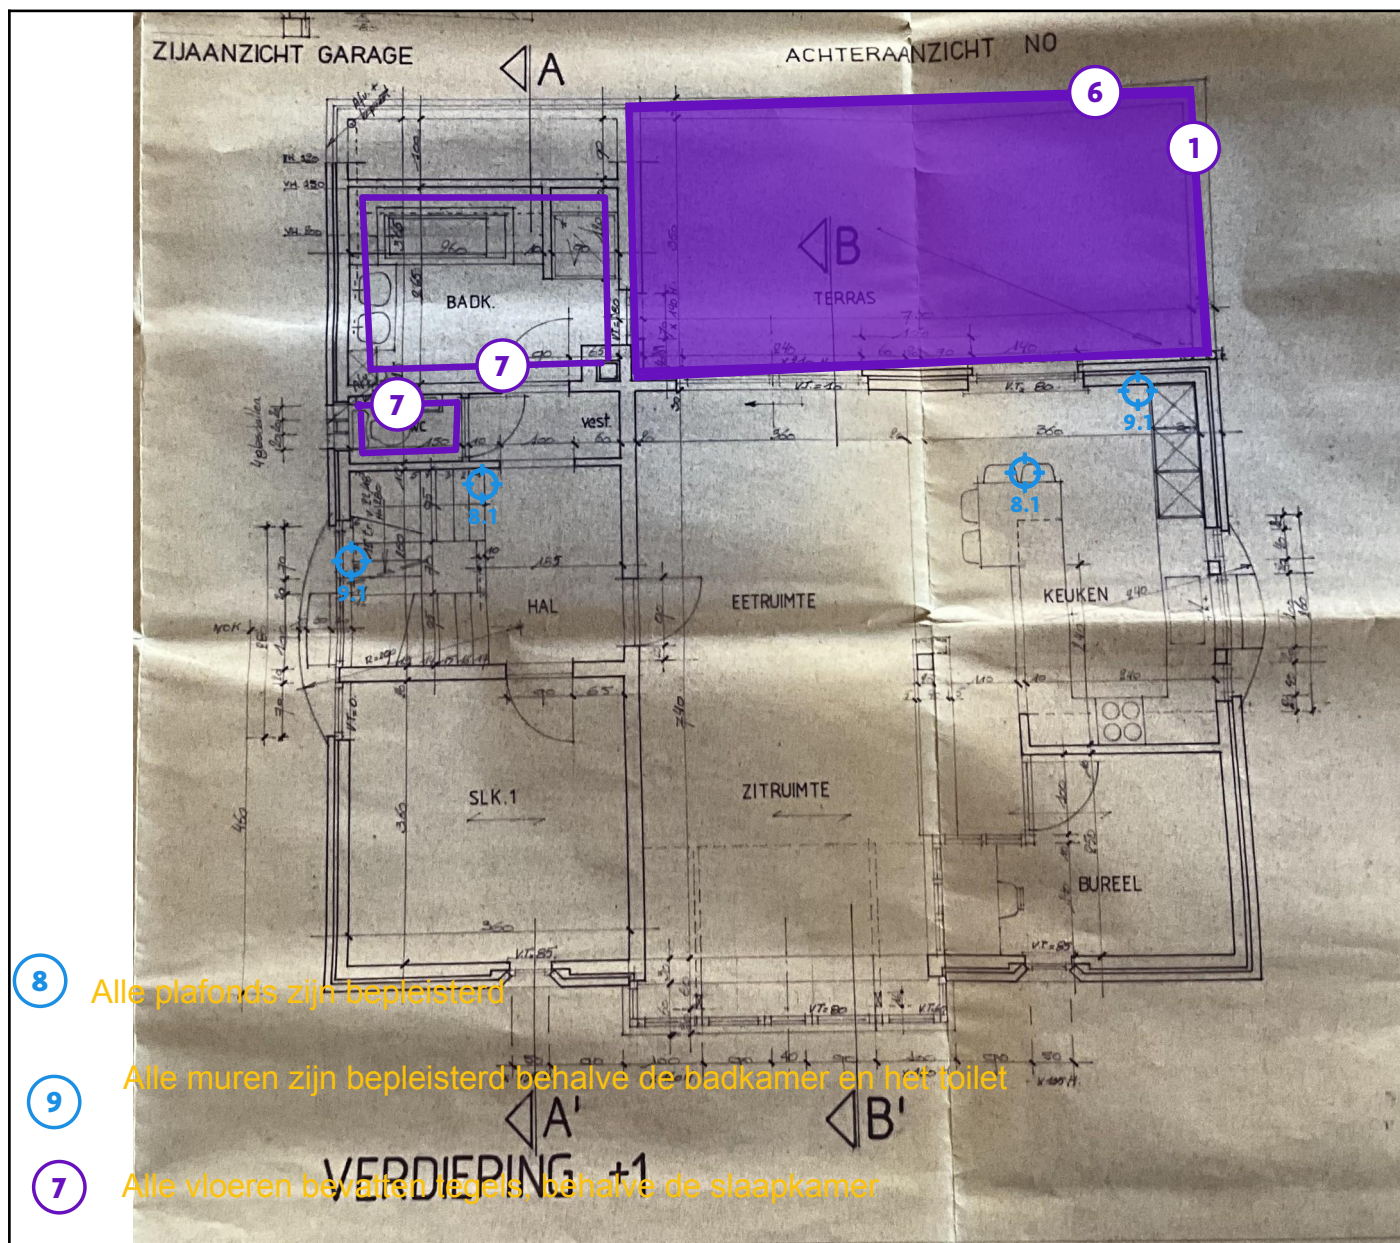
Plan 1.4: Verdieping 1

8 Alle plafonds zijn bepleisterd

9 Alle muren zijn bepleisterd behalve de badkamer en het toilet

7 Alle vloeren bevatten tegels, behalve de slaapkamer

Beschrijving	Type	Actie
1. onderdak roofing	Beperking	-
6. roofing	Advies	-
7. tegelijm vloer- en wandtegels	Advies	-
8. pleisterwerk plafonds	Geen asbest	-

8.1 Code: 1.2 pleisterwerk plafond	Mengmonster	-
9. pleisterwerk muren	Geen asbest	-
9.1 Code: 1.1 pleisterwerk muren	Mengmonster	-

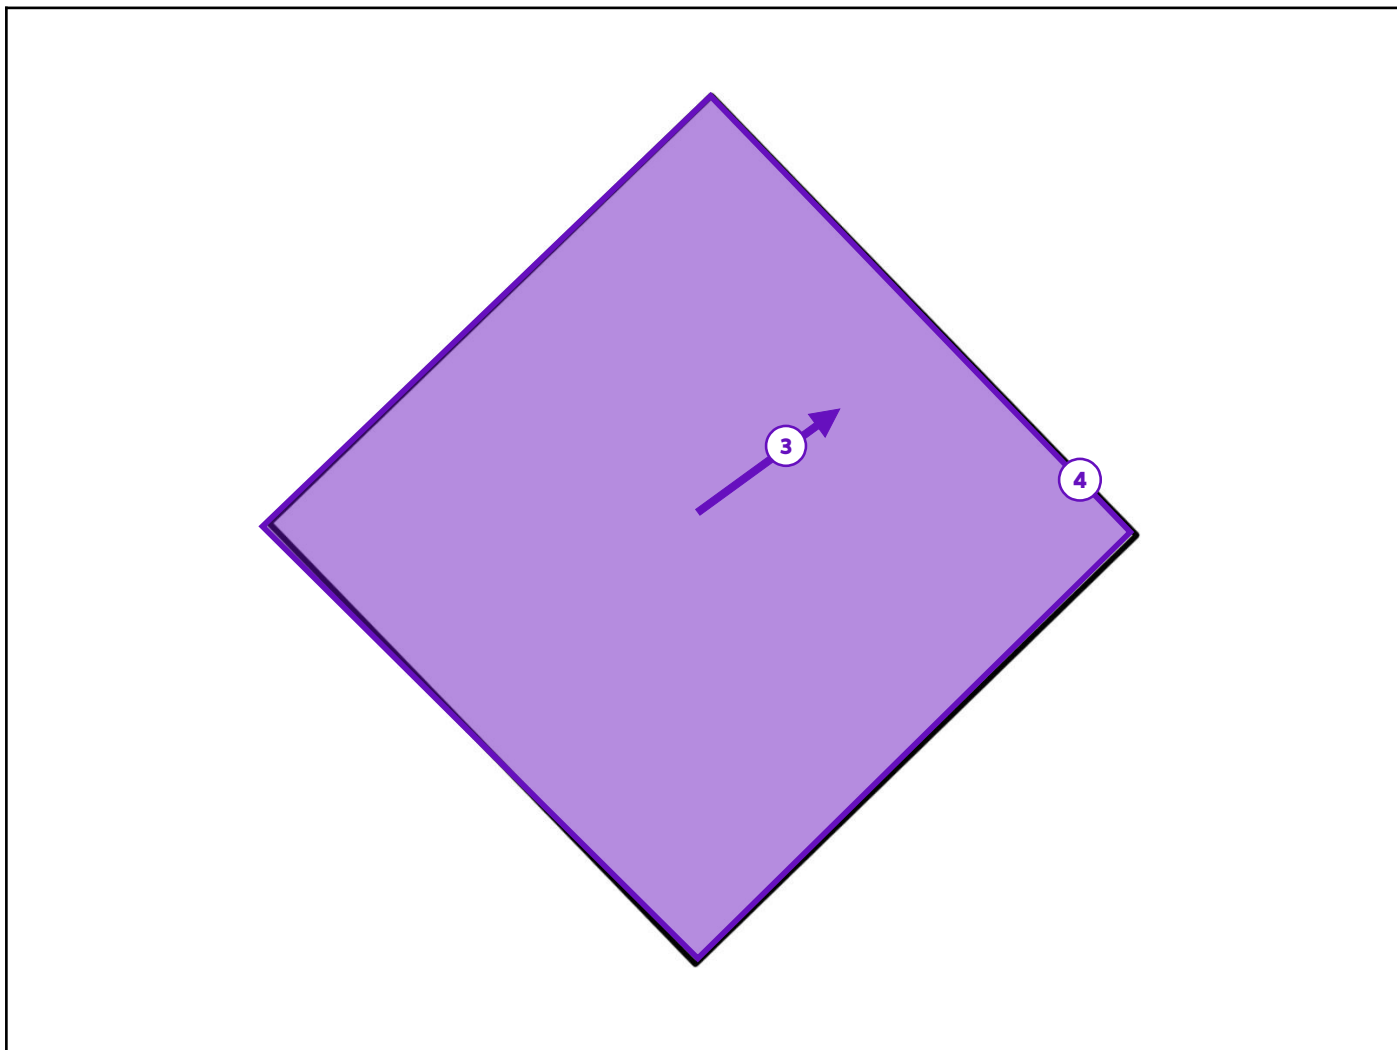
Plan 1.6: Dak

Beschrijving	Type	Actie
3. in en rond steense schouw op het dak	Beperking	-
4. Onderdak onder schuin dak	Beperking	-

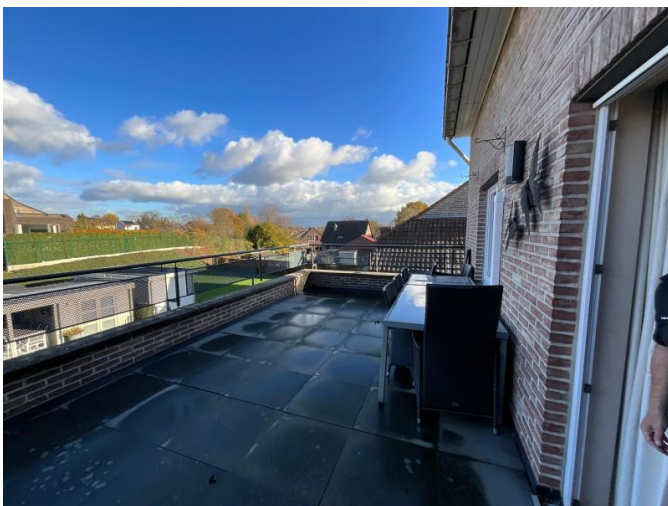
Tijdelijke beperking

Reden: Er is geen volledige risicobeoordeling mogelijk

Uitleg van de asbestdeskundige: Deze verplicht te beschrijven ruimte of materiaal is niet waarneembaar waardoor er op dit ogenblik in de databank geen adviesfiche voor kan opgesteld worden.

Voor aanvang van geplande werken aan dit dak dient men asbestverdachte materialen te laten opsporen d.m.v. een destructief onderzoek.

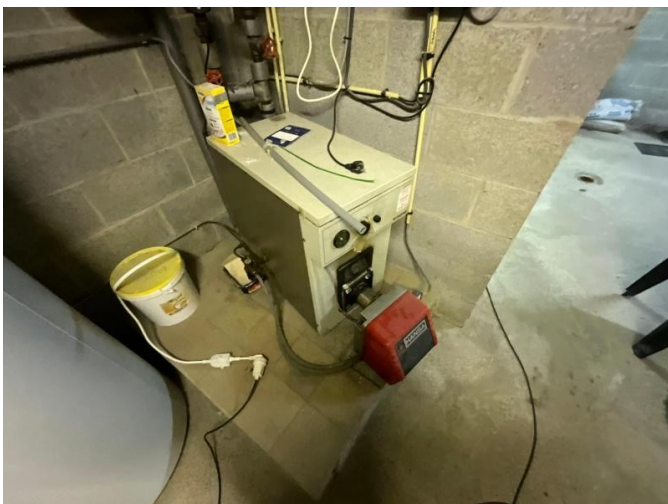
Tijdelijke beperking

Reden: Er is geen volledige risicobeoordeling mogelijk

Uitleg van de asbestdeskundige: De ketel bevat gezien het bouwjaar (van voor 2001) mogelijks pakkingen (asbest).

Deze verplicht te beschrijven ruimte of materiaal is niet waarneembaar waardoor er op dit ogenblik in de databank geen adviesfiche voor kan opgesteld worden.

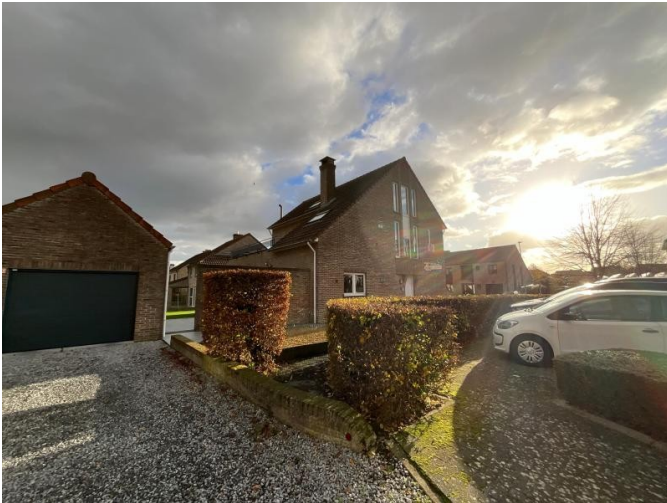
Tijdelijke beperking

Reden: Er is geen volledige risicobeoordeling mogelijk

Uitleg van de asbestdeskundige: In en rond de steense schouw kunnen asbesthoudende materialen aanwezig zijn. Dit kan bij niet-destructief onderzoek niet worden vastgesteld door de hoogte (>3.5m). Voor aanvang van geplande werken aan de schouw dient men asbestverdachte materialen te laten opsporen d.m.v. een destructief onderzoek. In de schouw kunnen zich asbesthoudende materialen bevinden (schouwpijp, gips- of cementachtig asbesthoudend materiaal, bitumineuze afdichtingen,...).

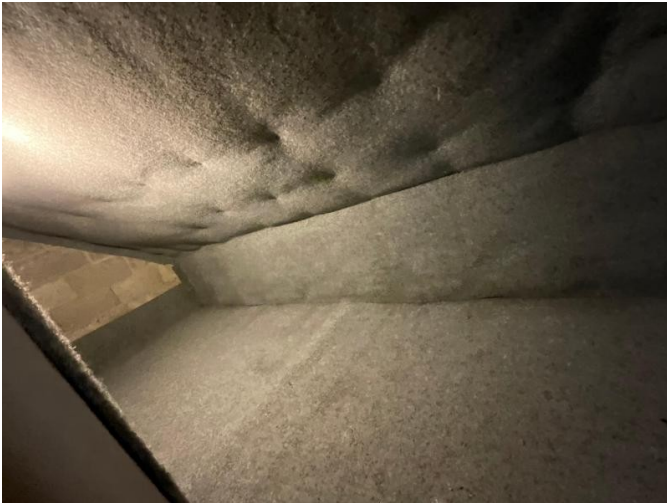
Tijdelijke beperking

Reden: Het te onderzoeken materiaal situeert zich hoger dan 3,50 m te rekenen vanaf een veilige ondergrond

Uitleg van de asbestdeskundige: Langs binnenzijde is er een isolatielaag aanwezig.

Deze verplicht te beschrijven ruimte of materiaal is niet waarneembaar waardoor er op dit ogenblik in de databank geen adviesfiche voor kan opgesteld worden.

Voor aanvang van geplande werken aan het dak dient men asbestverdachte materialen te laten opsporen d.m.v. een destructief onderzoek.

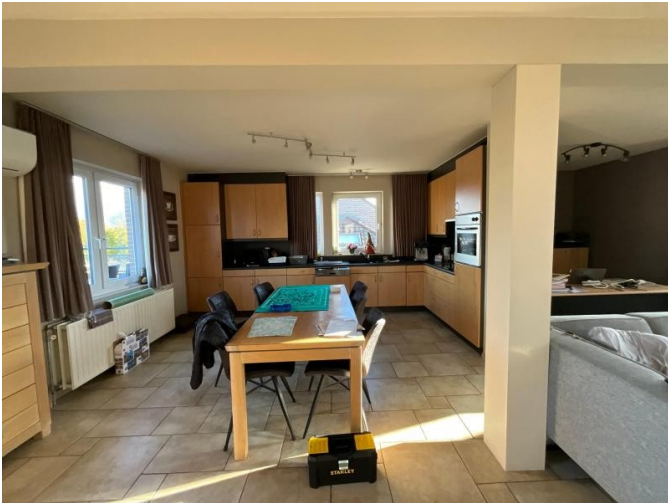
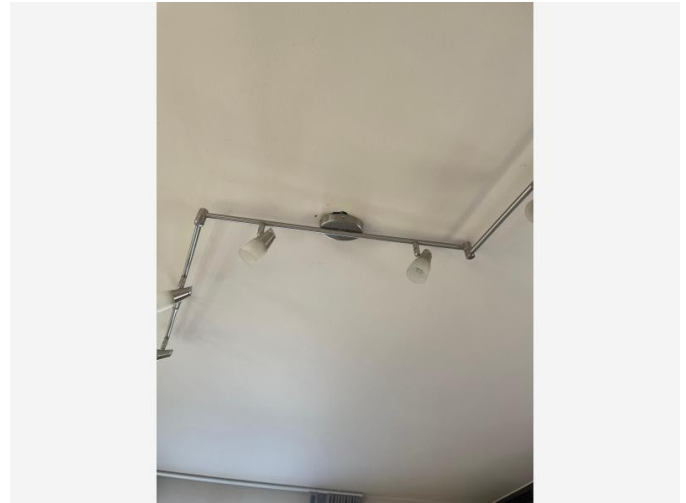
Fiche 8: pleisterwerk plafonds

Geen asbest

#	Type	Referentie	Resultaat
8.1	Mengmonster	1.2 pleisterwerk plafond	Geen asbest

Beschrijving	pleisterwerk plafonds
Omgeving	Binnen
Primaire drager	Plafond
Bindmiddel van materiaal	Gips - kalk
Gebondenheid op basis van bindmiddel	Niet-hechtgebonden
Hoeveelheid (oppervlakte - dikte - aantal)	• 420,00 m ² - 0,50 cm - 1 stuk
Totaal volume	2,10 m ³
Identificatiemethode	Een monstername door de asbestdeskundige met laboanalyse door een asbestlabo.
Destructieve handeling voor identificatie	Nee
Opmerking	Hoeveelheid is een schatting. Geen pleisterwerk in stooklokaal.

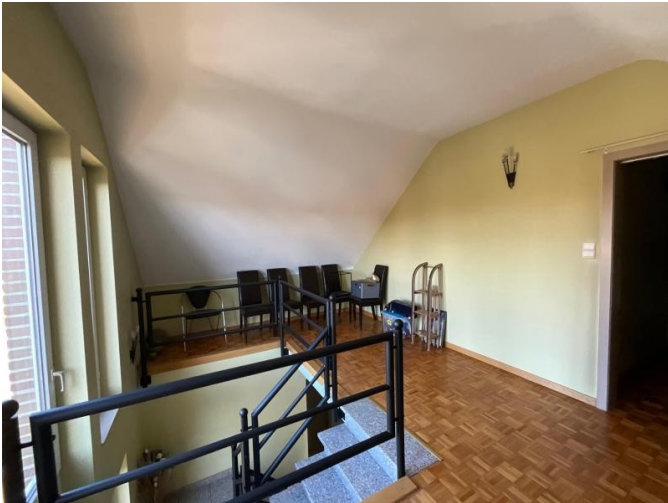
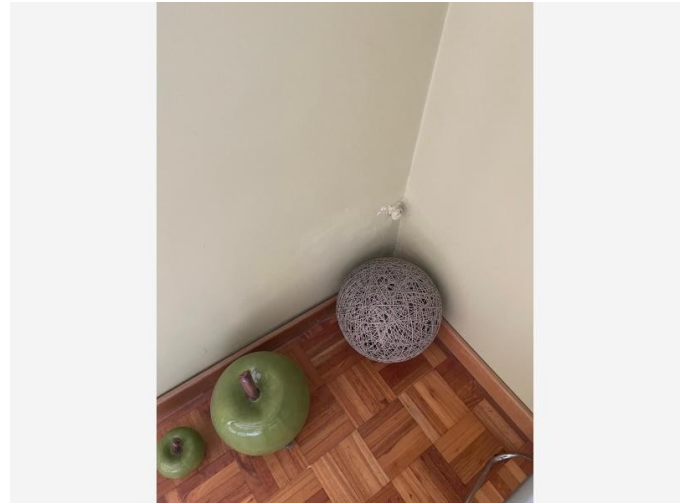
Fiche 9: pleisterwerk muren

Geen asbest

#	Type	Referentie	Resultaat
9.1	Mengmonster	1.1 pleisterwerk muren	Geen asbest

Beschrijving	pleisterwerk muren
Omgeving	Binnen
Primaire drager	Wand vrijstaand (scheidingsmuur, ...)
Bindmiddel van materiaal	Gips - kalk
Gebondenheid op basis van bindmiddel	Niet-hechtgebonden
Hoeveelheid (oppervlakte - dikte - aantal)	• 1.050,00 m ² - 0,48 cm - 1 stuk
Totaal volume	5,04 m ³
Identificatiemethode	Een monstername door de asbestdeskundige met laboanalyse door een asbestlabo.
Destructieve handeling voor identificatie	Nee
Opmerking	Hoeveelheid is een schatting. Geen pleisterwerk in stooklokaal.
