# Asbestinventarisatetest

Maria-Hendrikalaan 10, 8420 De Haan

Attestnummer : 20240717-000205.000

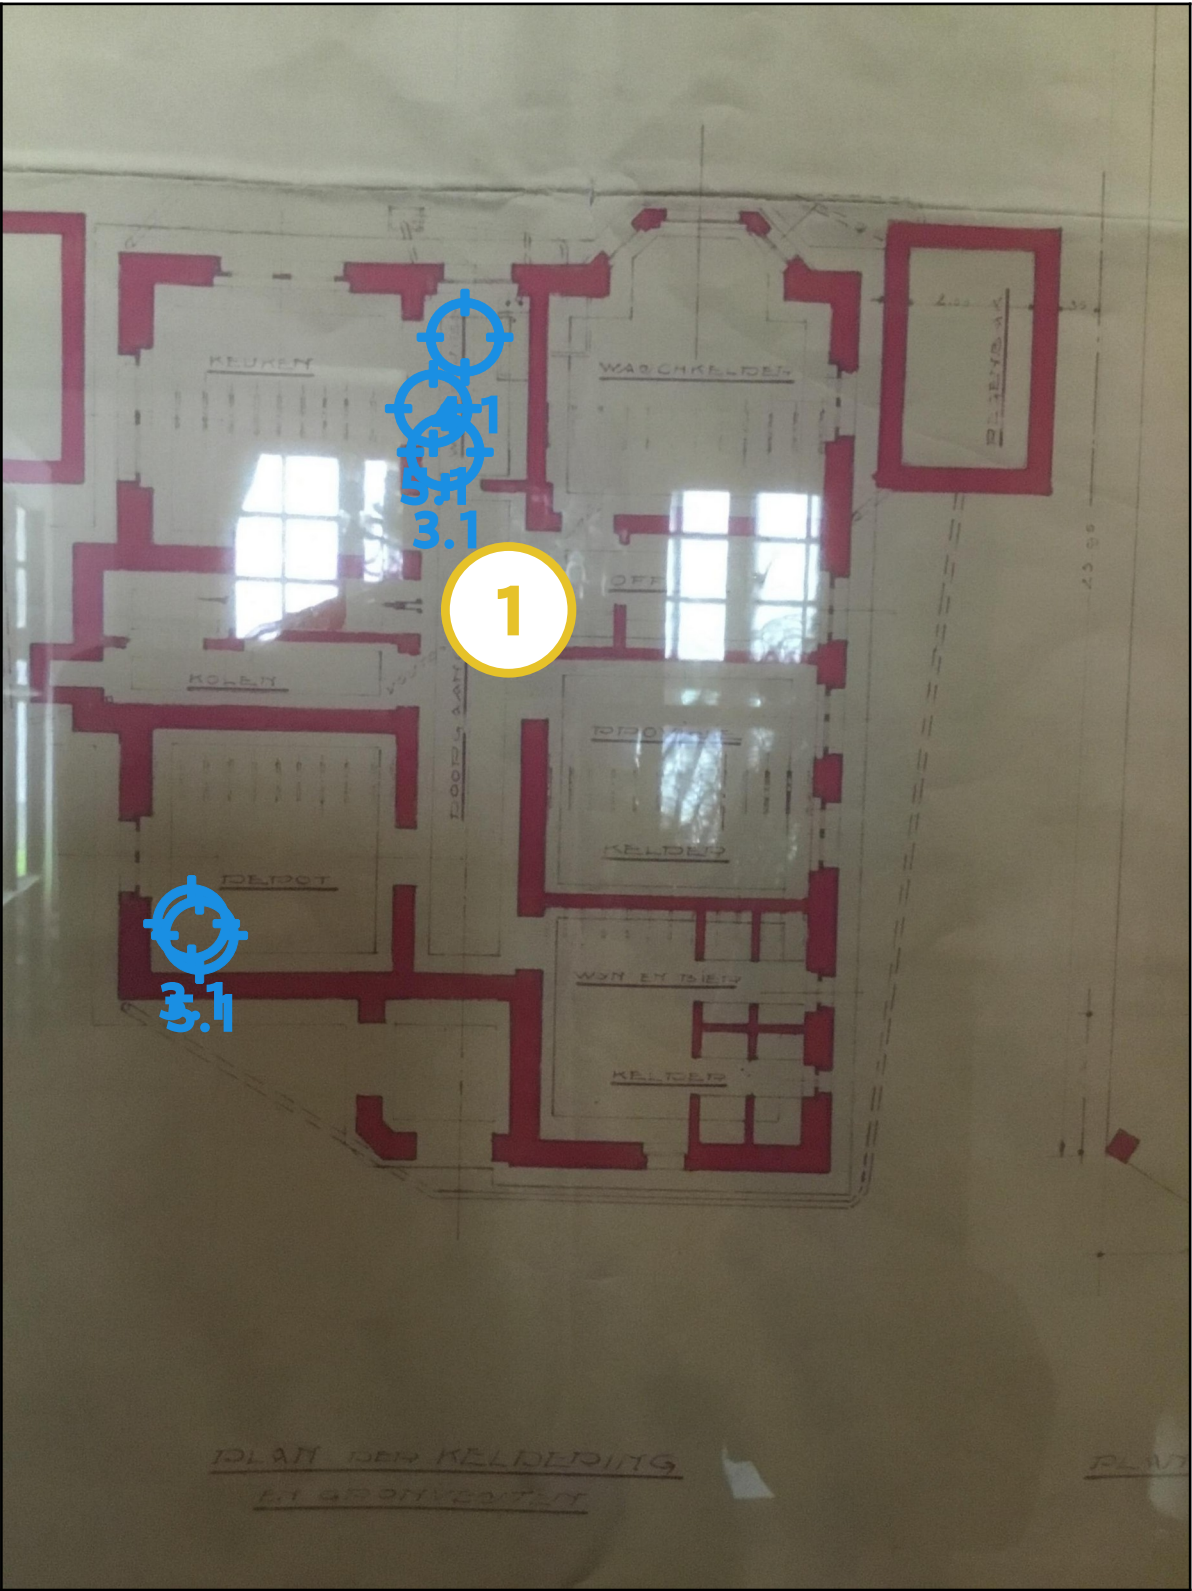
Plan 1.1: image

| 1. Bakeliet | Asbestmateriaal | Zorgvuldig beheren |

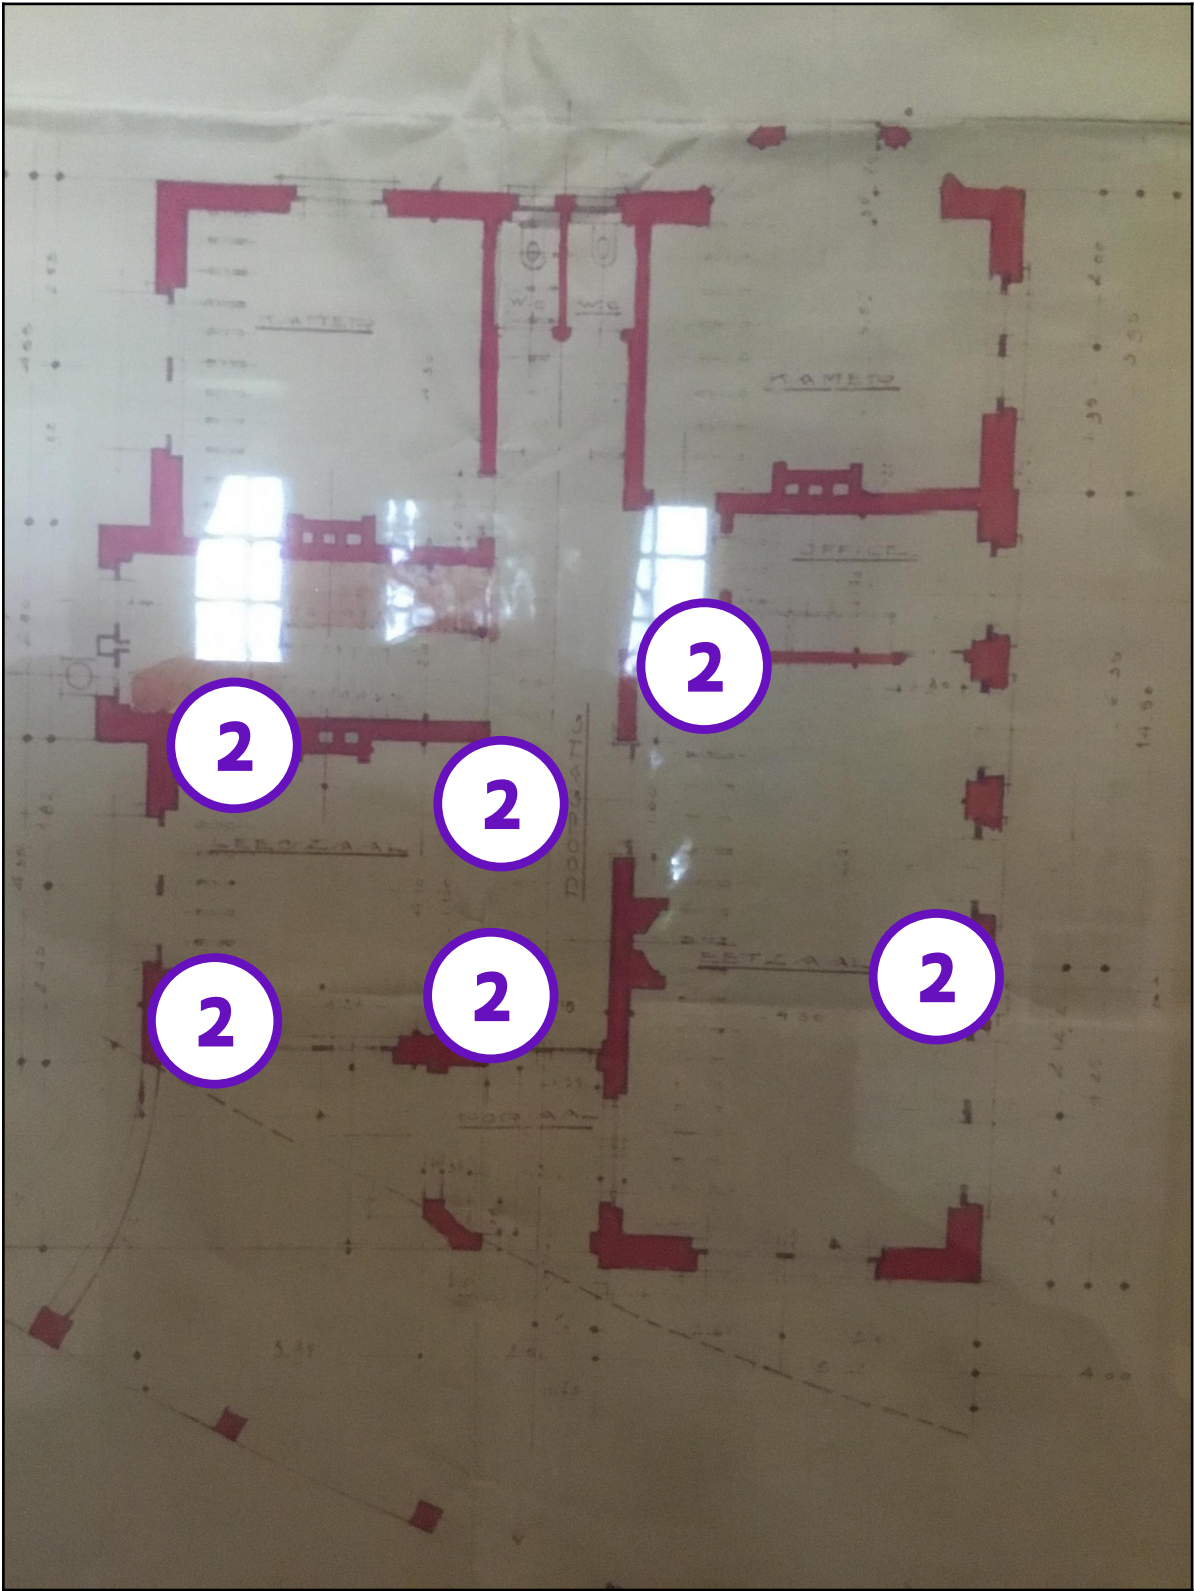
Plan 1.2: image

| 2. Mogelijks pakkingen bij gietijzeren radiatoren | Advies | - |

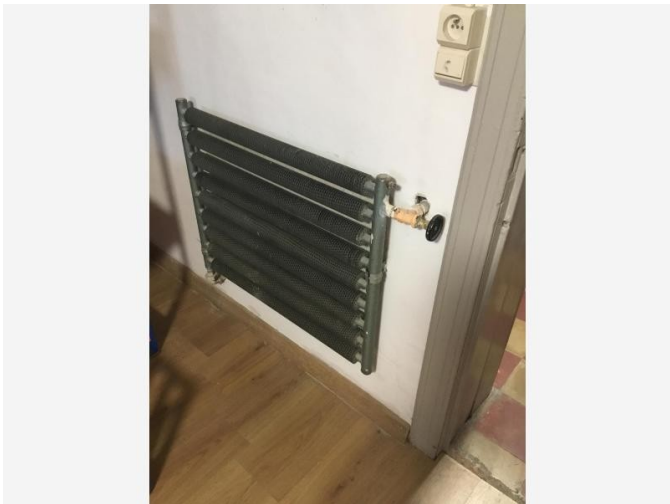
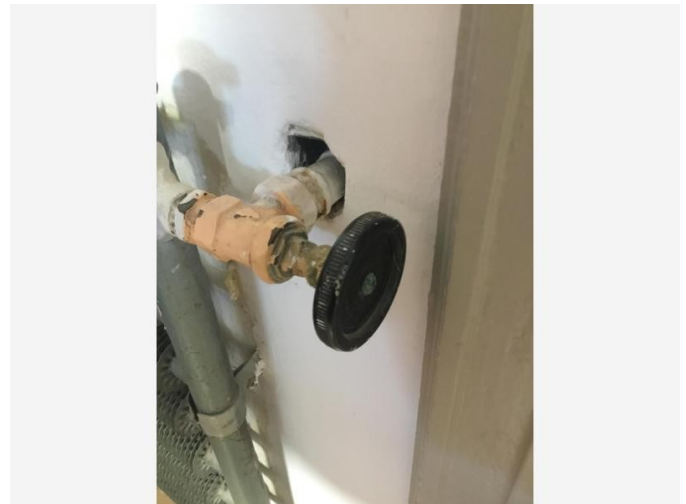
Overzichtsfoto

Detailfoto

Het asbestmateriaal valt onder de mijlpaal van 2040.

| Eindbeoordeling materiaalrisico | Laag materiaalrisico en/of verlaagde kans op vezelvrijgave |

| Asbestsoort (vezeltype) | Crocidoliet aanwezig |
| Toestand van het materiaal | Onbeschadigd, niet verweerd |

| Beschrijving | Bakeliet |

- Zorg voor een veilig beheer. Vermijd het beschadigen van het asbestmateriaal. Controleer de toestand jaarlijks op wijzigingen.

- Eenvoudige handelingen: mag via doe-het-zelf of door werknemer(s) met opleidingsattest eenvoudige handelingen  
Voor bakeliet voorziet de wet geen verplichting om deze asbestverdachte toepassing te laten verwijderen door een firma met een opleidingsattest eenvoudige handelingen. U mag, in principe, ongeacht beschadigingen of vrije asbestvezels, deze asbesttoepassing zelf verwijderen met inachtneming van de nodige veiligheidsmaatregelen om uzelf en uw omgeving te beschermen. Een beschadigde asbesttoepassing in slechte staat kan makkelijk verder breken of vergruizen. Er komen dan schadelijke asbestvezels vrij die ingeademd kunnen worden.

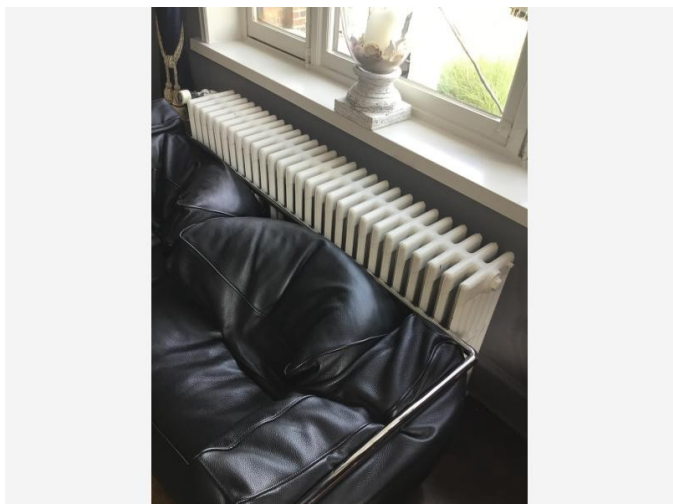
Mogelijks pakkingen binnenin de oude gietijzeren radiatoren.

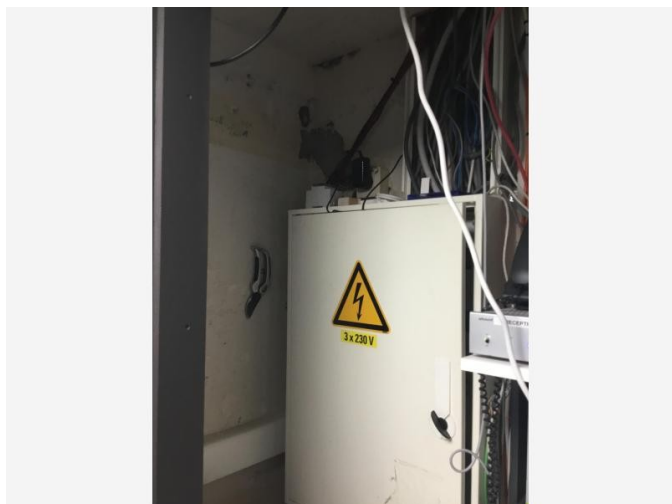
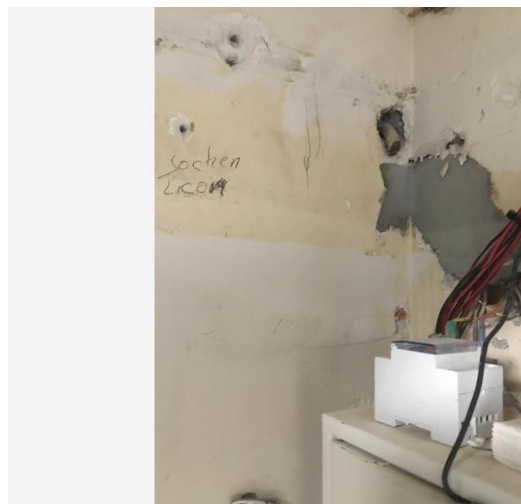
## Fiche 3: Pleisterwerk muren

Geen asbest

| # | Type | Referentie | Resultaat |
|---|---|---|---|
| 3.1 | Mengmonster | MM 001 | Geen asbest |

| Opmerking | <p>Zeer weinig muren met oude pleister. Dit komt omdat het hotel werd gerenoveerd in 2019.</p> <p>En haast alle muren en wanden opgetrokken zijn in stijlwallen, genre Gyproc.</p> |

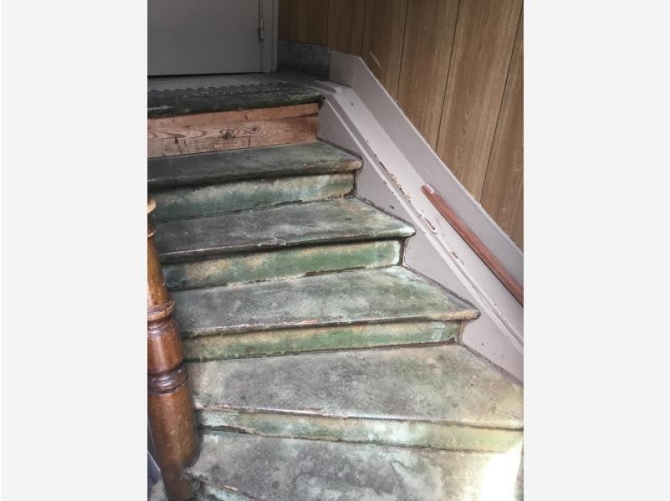
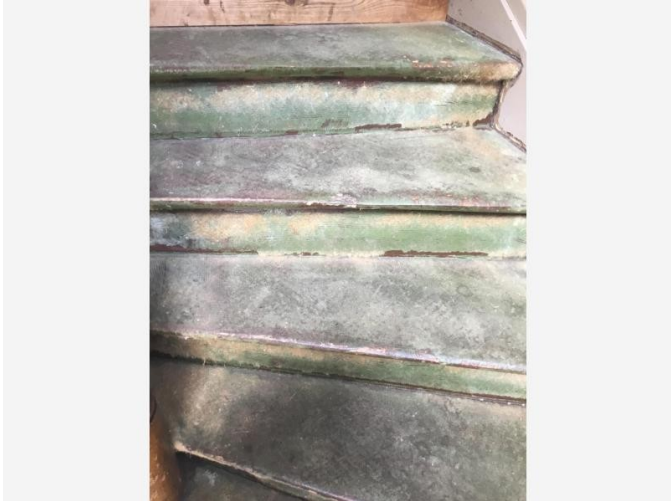
Geen asbest

| # | Type | Referentie | Resultaat |
|---|---|---|---|
| 4.1 | Puntmonster | MM003 | Geen asbest |

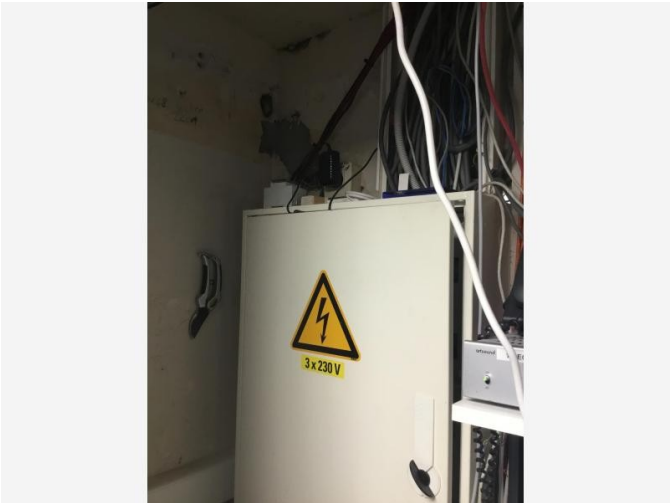
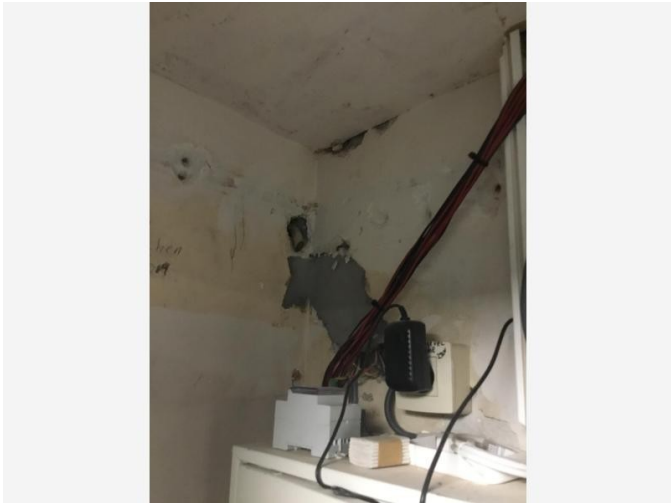
Geen asbest

| # | Type | Referentie | Resultaat |
|---|---|---|---|
| 5.1 | Mengmonster | MM 002 | Geen asbest |

| Opmerking | Net zoals bij de wanden, zijn de meeste plafonds gerenoveerd en zijn er weinig tot geen plafonds met oud pleisterwerk gevonden. |
