# Asbestinventarisatetest

Brugsestraat 223, 8210 Zedelgem

Attestnummer : 20250613-000041.000

**Asbestveilig** (maar mogelijk niet asbestvrij)

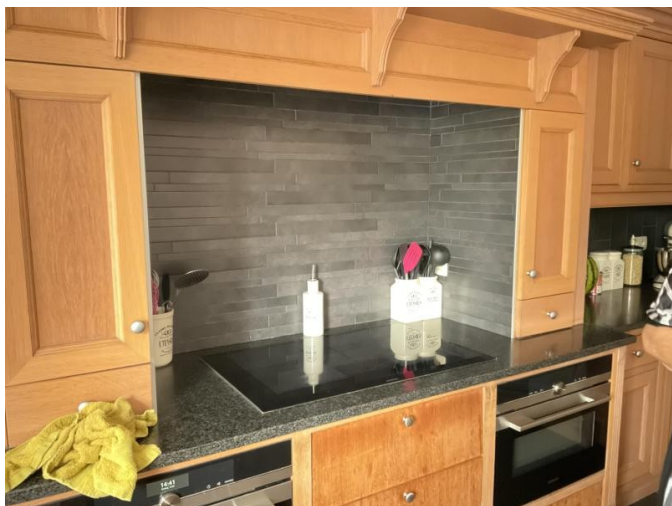
Gelet op het referentie bouwjaar en het uitzicht van de gekozen materialen is het mogelijk dat er destijds gewerkt werd met asbesthoudende tegellijm. Extra aandacht bij het verwijderen van de faiencetegels om niet te vergeten uw eigen veiligheid te waarborgen door altijd een mondkapje en beschermende kleding te dragen.

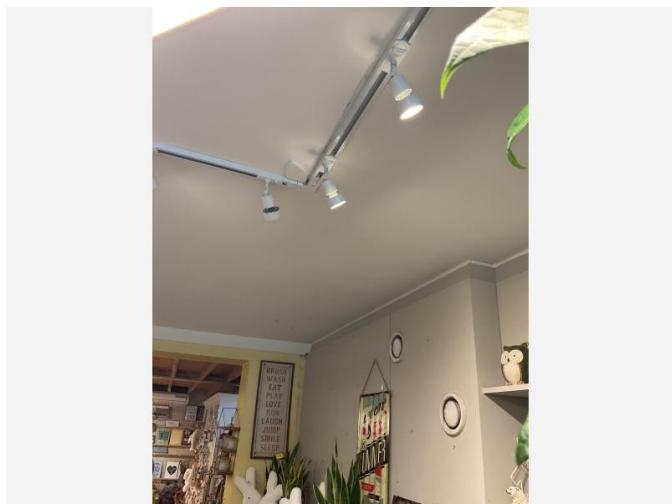
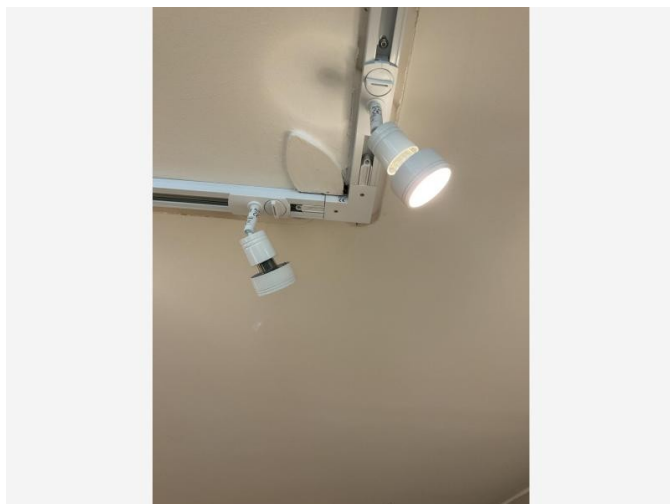
## Fiche 3: B2: pleisterwerken plafonds winkel

### Conclusie

Geen asbest

| # | Type | Referentie | Resultaat |
|---|---|---|---|
| 3.1 | Mengmonster | Mm02 | Geen asbest |

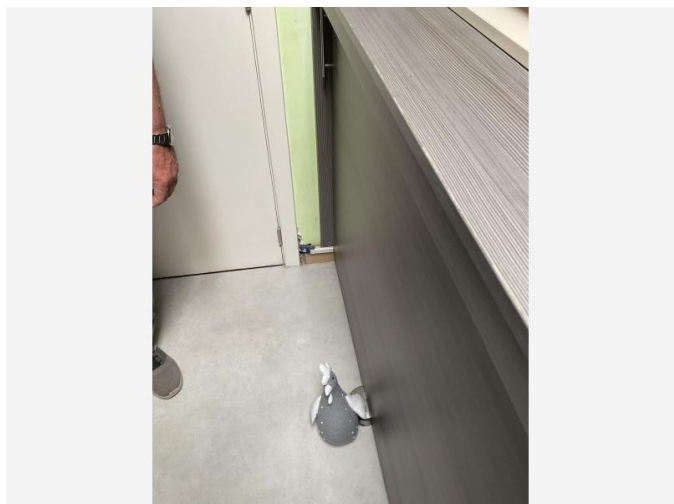
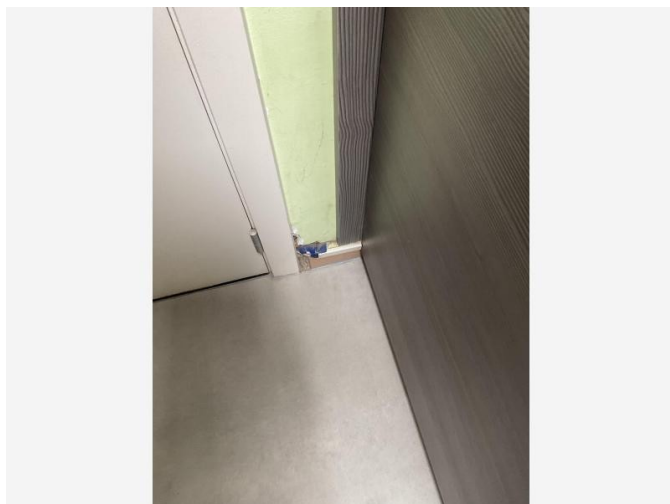
### Conclusie

Geen asbest

| # | Type | Referentie | Resultaat |
|---|---|---|---|
| 4.1 | Mengmonster | Mm03 | Geen asbest |

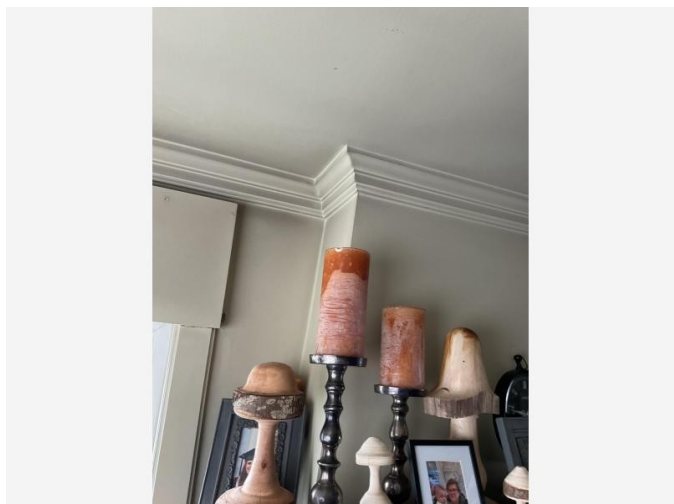
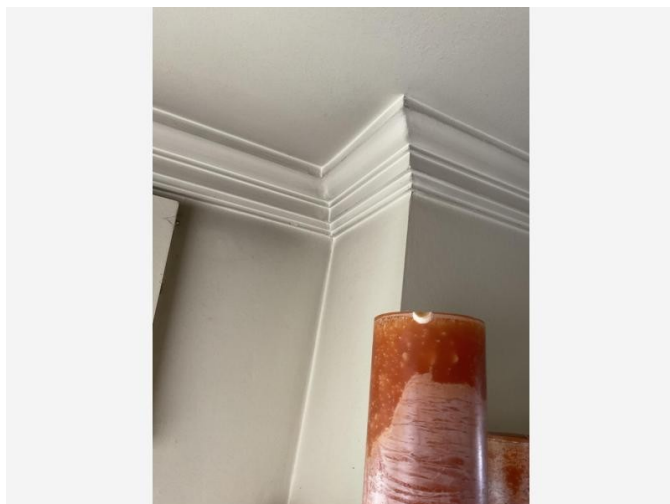
### Conclusie

Geen asbest

| # | Type | Referentie | Resultaat |
|---|---|---|---|
| 5.1 | Mengmonster | Mm04 | Geen asbest |

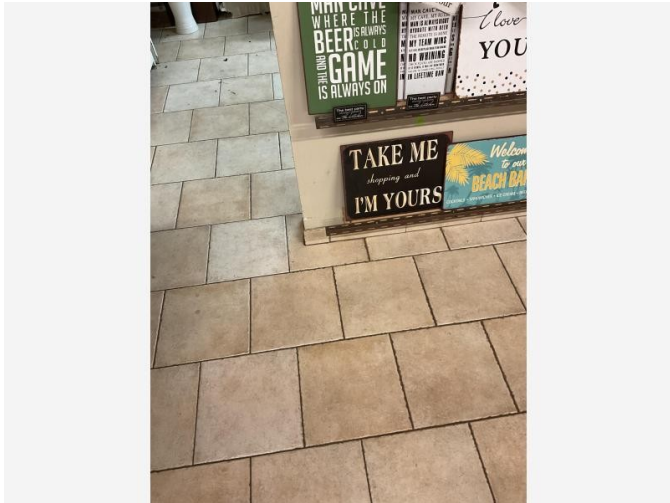
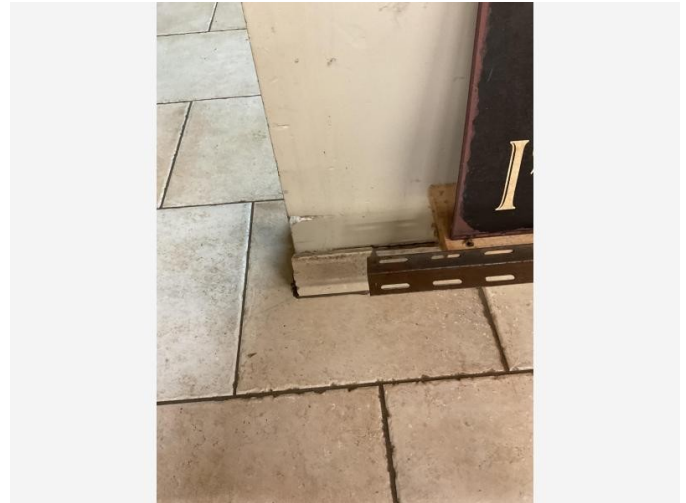
## Fiche 6: B1: pleisterwerken muren winkel

### Conclusie

Geen asbest

| # | Type | Referentie | Resultaat |
|---|---|---|---|
| 6.1 | Mengmonster | Mm01 | Geen asbest |
