# Asbestinventarisatattest

Ophovenstraat 33, 3670 Oudsbergen

Attestnummer : 20251101-000089.000

**Niet-asbestveilig**

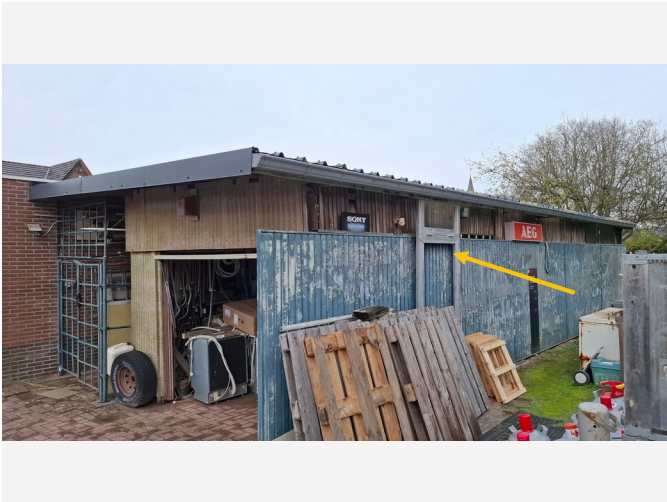
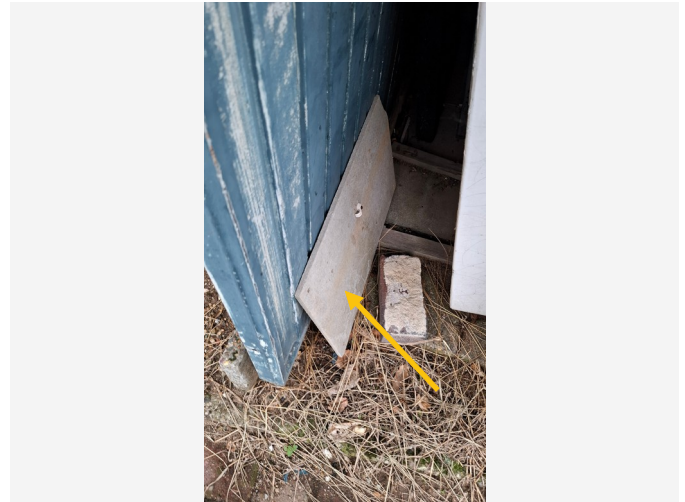
## Fiche 1: Asbest afval buiten: allu venster kit + cementplaat + bloembakken +...

Asbestmateriaal - afvalstof

Het asbestmateriaal valt onder de mijlpaal van 2040.

**Dringend verwijderen**

- Scherm in afwachting van verwijdering het asbestafval af van luchtstromingen en verstoring: bijvoorbeeld door het te verpakken, te fixeren, af te dekken, signalisatie - afbakening aan te brengen, ....
- Verwijder het asbestafval.
- Voer bijkomende staalname(s) uit.

- Eenvoudige handelingen: mag via doe-het-zelf of door werknemer(s) met opleidingsattest eenvoudige handelingen  
"Laat u bijstaan voor advies/hulp door een erkend asbestverwijderaar vooraleer u aan de werken begint. Volg de nodige richtlijnen en gebruik de nodige PBMs. De minimale PBMs zijn Stofmasker FFP3 of beter, Wegwerpoverall categorie 3 type 5/6), Wegwerphandschoenen of werkhandschoenen, Overschoenen,

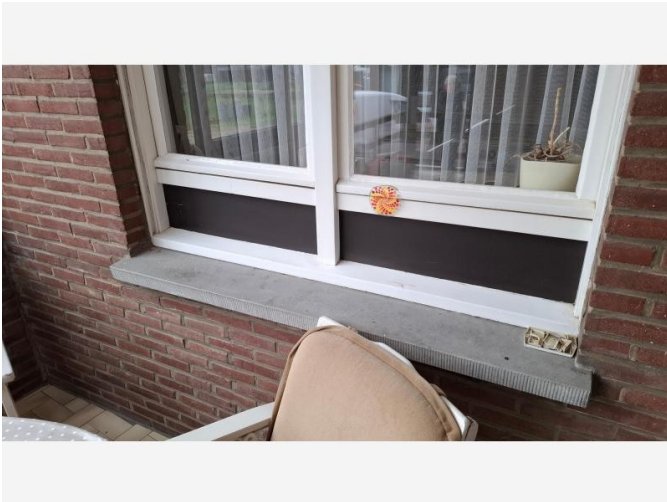
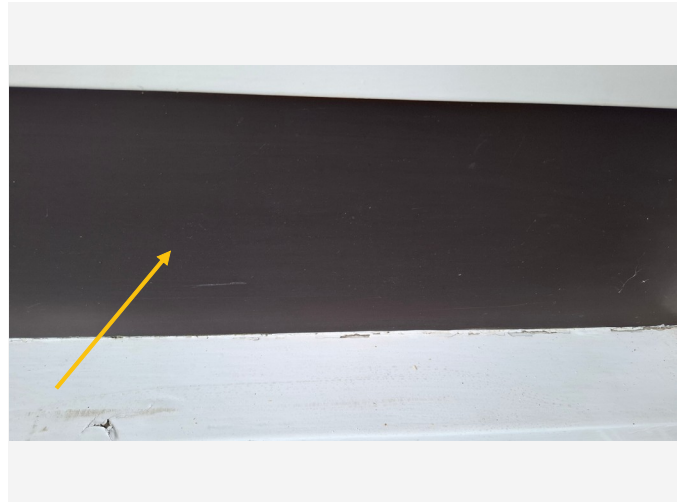
| Opmerking | <p>Hoeveelheid is een ruwe inschatting</p> <p>Deze toepassing is verdacht, er is geen staal van genomen, laat dit verder onderzoeken.</p> |

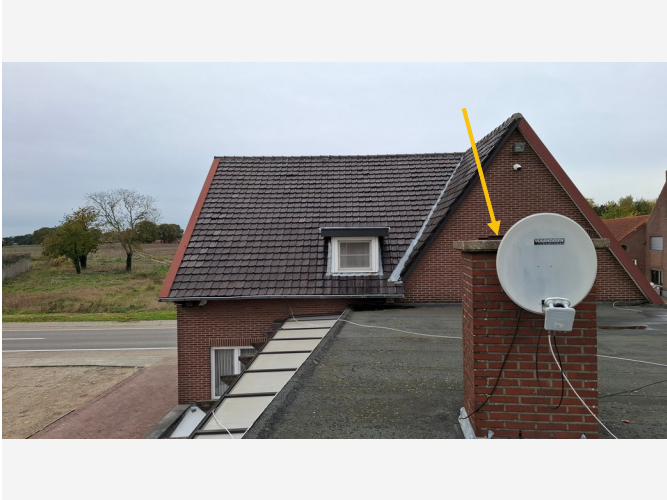
# Fiche 11: Schouw: mogelijke asbesttoepassing niet inspecteerbaar

Beperking

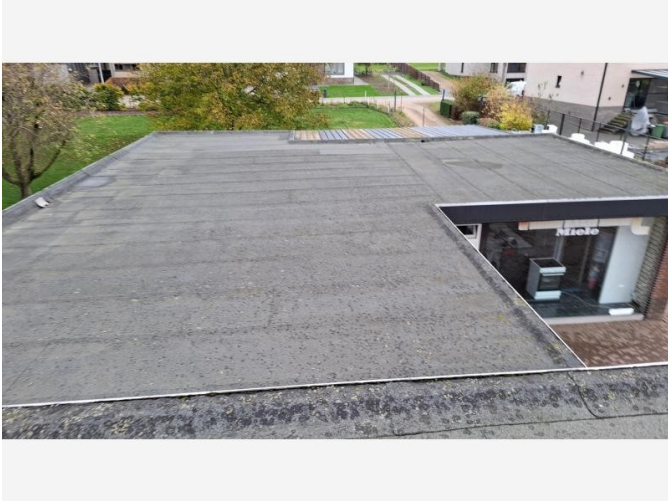
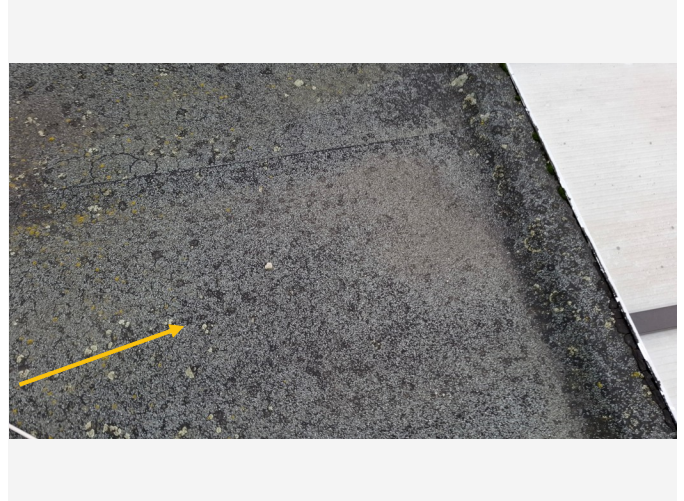
## Fiche 27: Roofing platdak

Geen asbest

| Opmerking | <p>Hoeveelheid is een ruwe inschatting.</p> <p>Bitumen/roofing: Er is enkel een staal genomen van de bovenste laag roofing. Onder de geïnspecteerde roofing kan mogelijk asbesthoudende roofing zitten.</p> <p>Laat een destructief onderzoek uitvoeren om hier een correct beeld van te krijgen. Zeker voor de start van werken of sloop.</p> <p>Maak ook voldoende foto's na verwijdering als bewijsdocument.</p> |

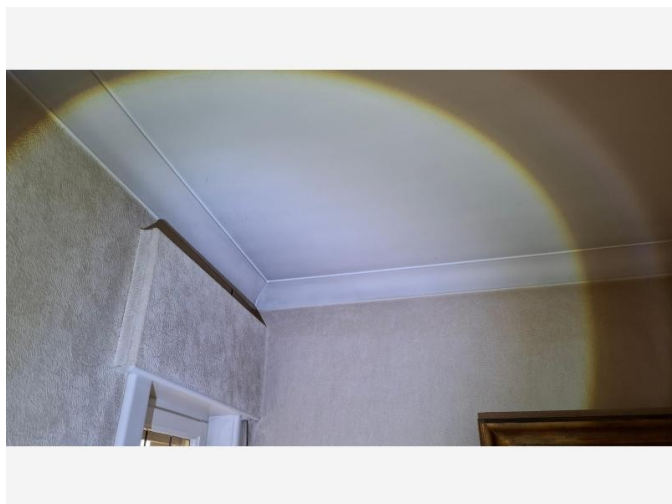
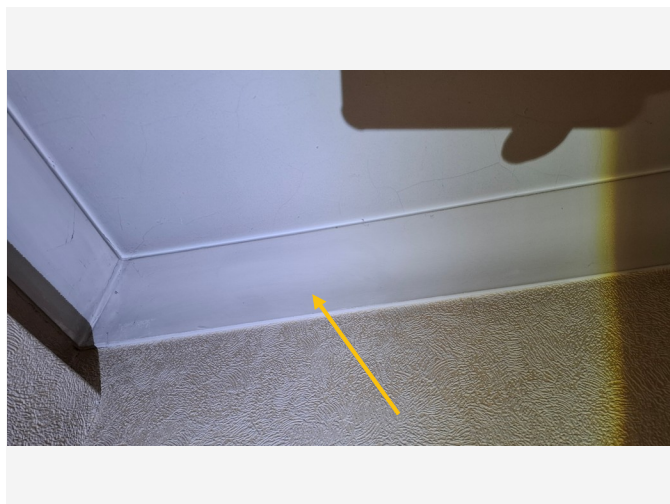
## Fiche 29: Sierlijsten plafond

Geen asbest

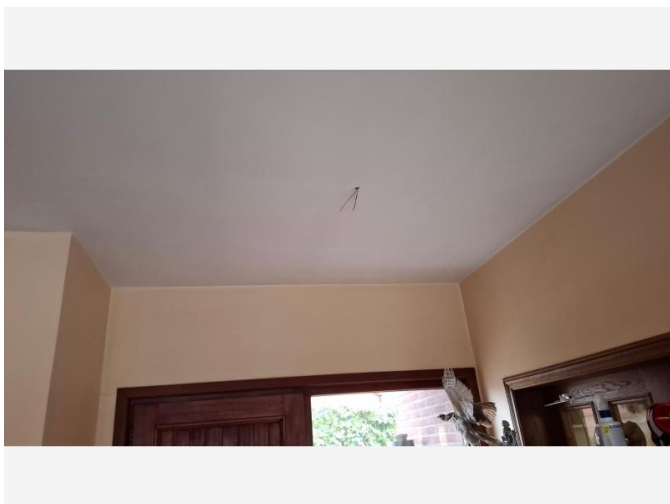
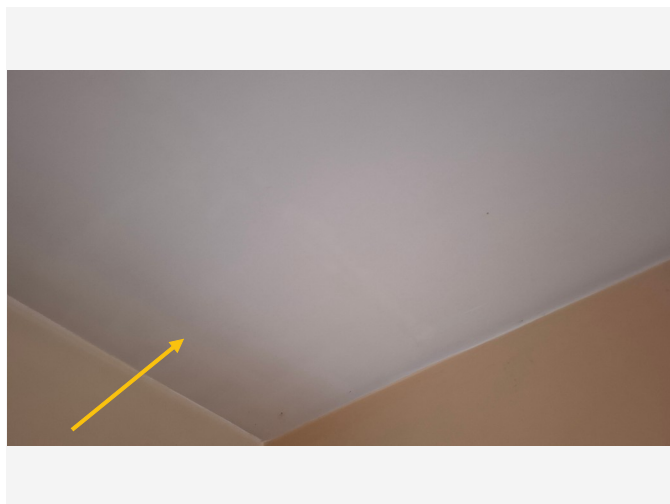
## Fiche 34: Pleisterwerk plafond

Geen asbest

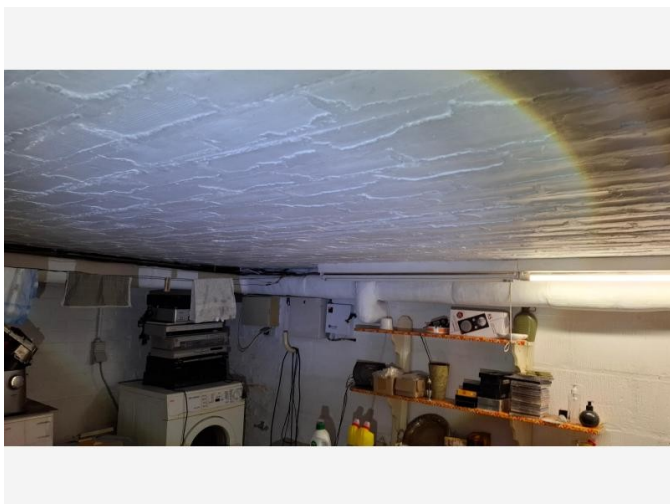
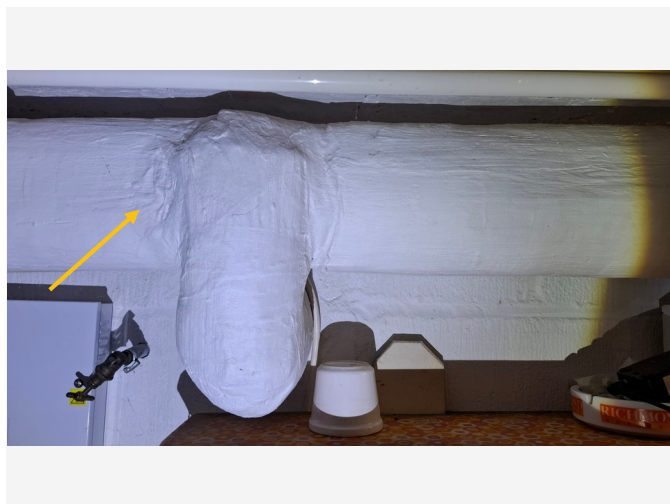
## Fiche 35: Leidingisolatie kelder

Geen asbest

| Opmerking | <p>Hoeveelheid is een ruwe inschatting.</p> <p>(Ingeval van asbesthoudende toepassing: Verwijder deze toepassing NIET zelf. Dit is een zeer schadelijke toepassing.</p> <p>Na verwijdering zal enkel met een attest van een erkend asbestverwijderaar deze fiche van het attest worden gehaald.)</p> |

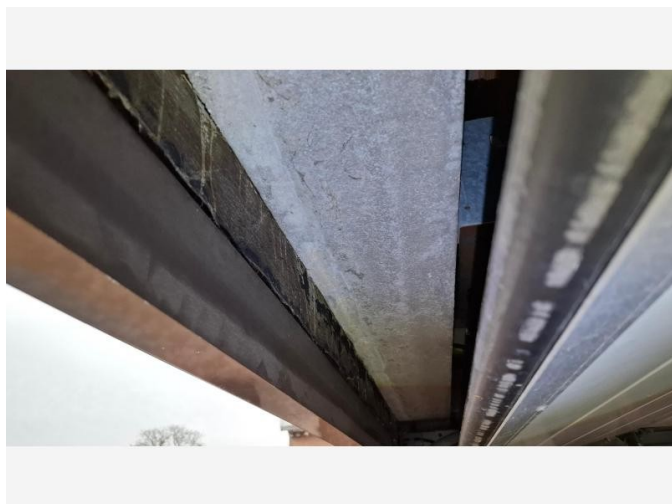
## Fiche 36: Teerband spouw achterbouw

Geen asbest
