# Asbestinventarisatetest

13018C0046/00S000 - Leistraat 41-43, 2460 Kasterlee

Attestnummer : 20250302-000174.000

**Niet-asbestveilig**

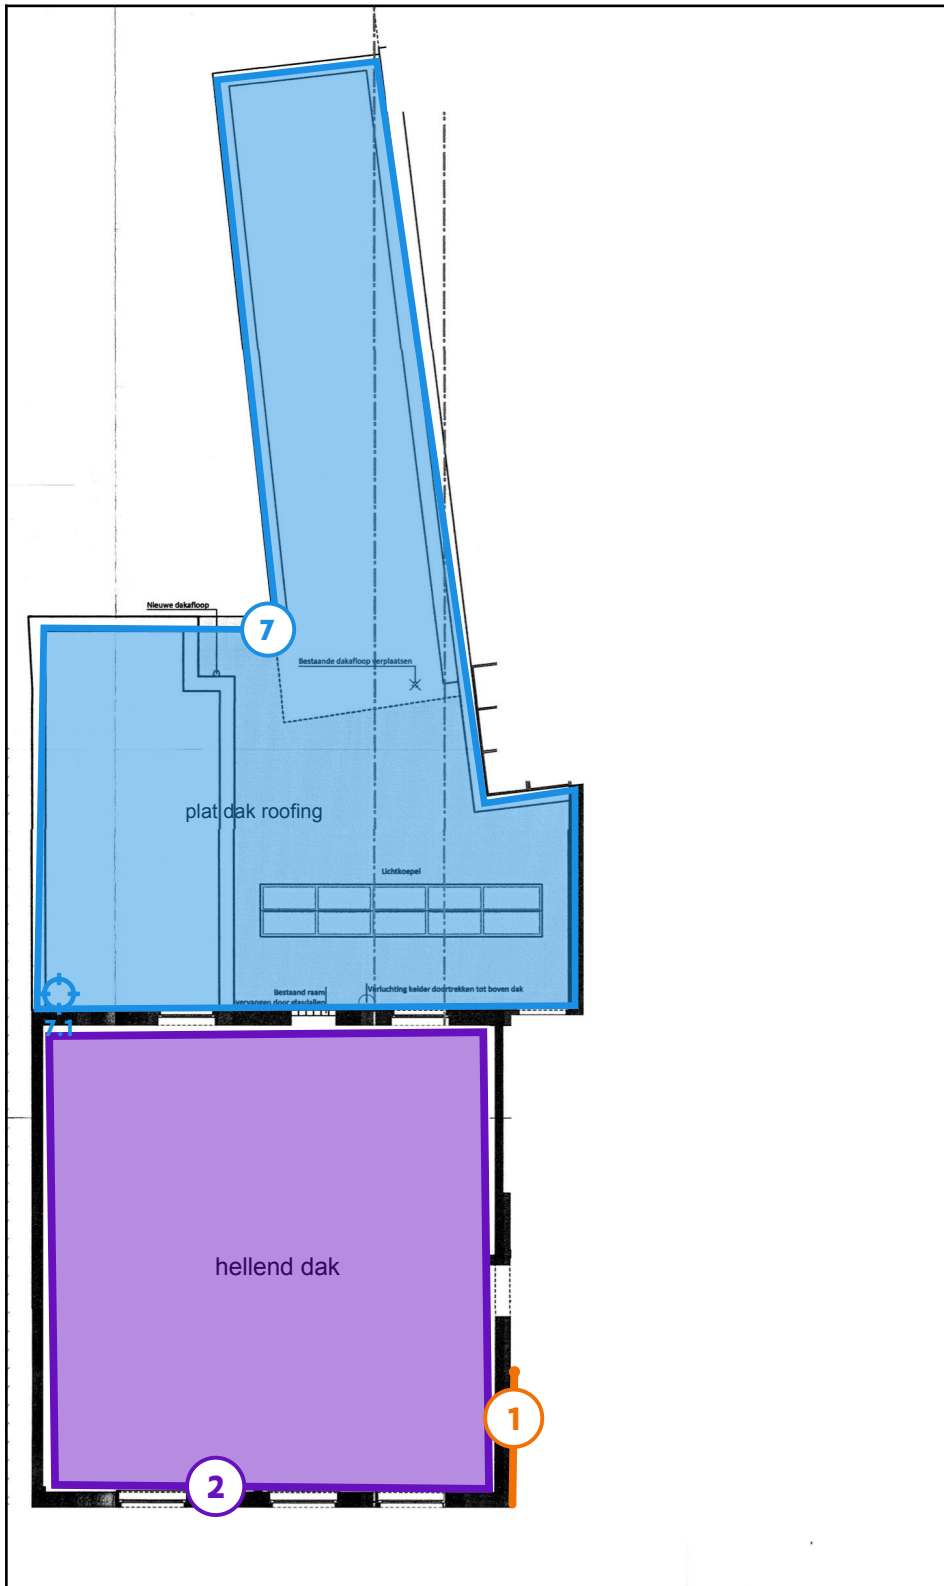
## Plan 1.7: Zolder en dakenplan

| 1. Gevelleien vezelcement | Asbestmateriaal | <a href="#">Verwijderen</a> |
| 2. Onderdak niet zichtbaar | Beperking | - |

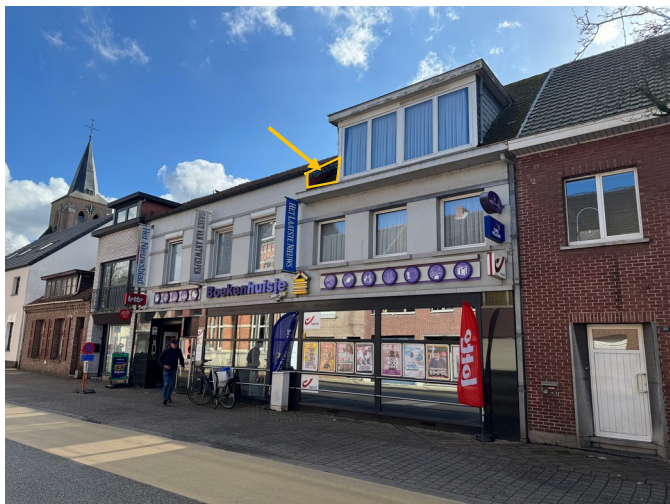
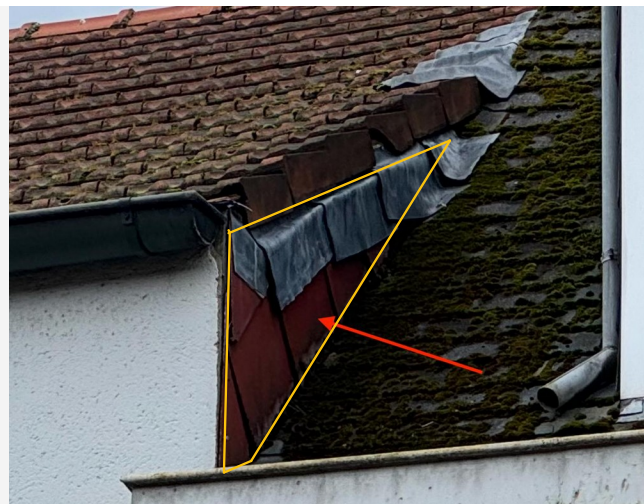
Overzichtsfoto

Detailfoto

Het asbestmateriaal valt onder de mijlpaal van 2034.

| Eindbeoordeling materiaalrisico | Verhoogd materiaalrisico en/of verhoogde kans op vezelvrijgave |

| Asbestsoort (vezeltype) | Crocidoliet aanwezig |
| Toestand van het materiaal | Matig beschadigd, matig verweerd |

| Beschrijving | Gevelleien vezelcement |

- Verwijder dit asbestmateriaal zo snel mogelijk. Volg de toestand goed op.
- Hemelwater dat afspoelt van asbestcement daken of gevels kan asbestdeeltjes bevatten. Gebruik het enkel voor gesloten circuits (bv. spoelen toiletten). Reinig na het vervangen van het dak of de gevel de dakgoten en regenwaterput of -ton om asbesthoudend sediment of slib te verwijderen

- Eenvoudige handelingen: mag via doe-het-zelf of door werknemer(s) met opleidingsattest eenvoudige handelingen  
Door oppervlakte en verwerking laat u dit verwijderen door een aannemer met een opleidingsattest eenvoudige handelingen. Dat betekent dat zij kennis hebben over hoe ze materialen met asbest herkennen en veilig kunnen verwijderen. De leien mag je niet breken bij verwijdering.

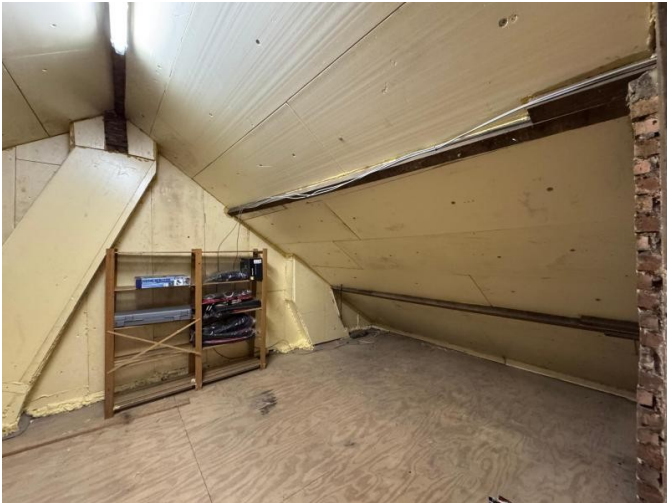
**Reden:** Het te onderzoeken materiaal situeert zich hoger dan 3,50 m te rekenen vanaf een veilige ondergrond

**Uitleg van de asbestdeskundige:** Binnezijde van hellend dak is volledig dicht met isolatiemateriaal. Langs buiten is het dak te hoog.

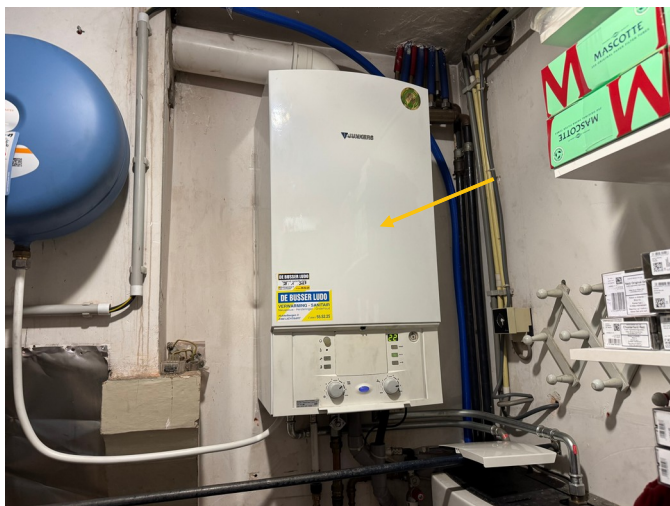
CV-ketels gebouwd vanaf 2001 zijn niet asbestverdacht.

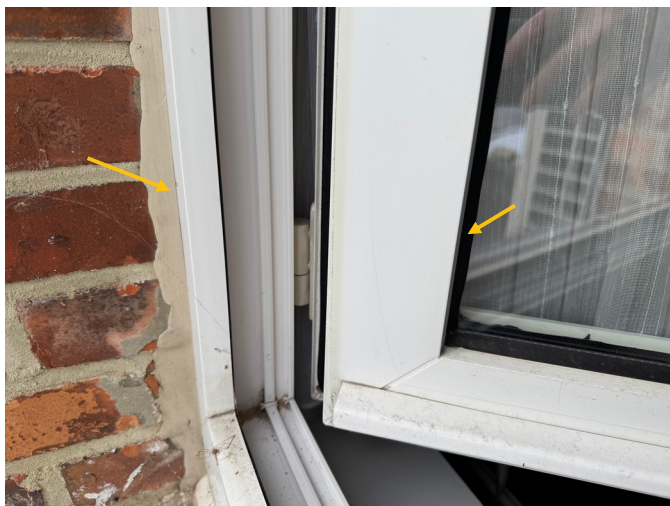
Flexibele kit is niet asbestverdacht.

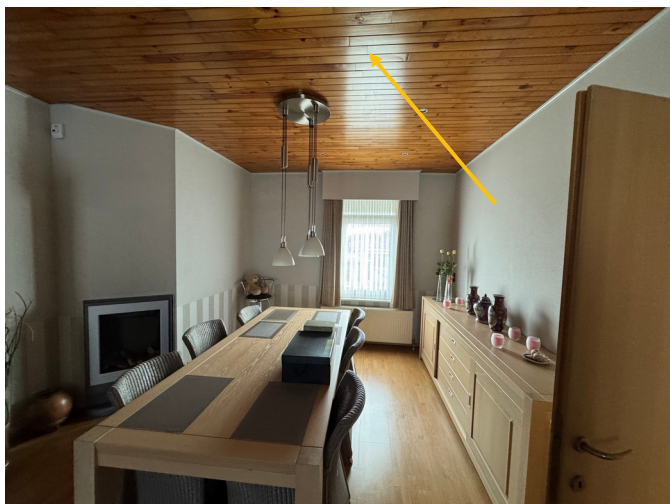
PVC/HOUT/gipsplaat is niet asbestverdacht. Deskundige kan geen uitspraak doen over achterliggende materialen. Destructief onderzoek is aangewezen bij renovatie of sloop om achterliggende lagen op asbest uit te sluiten.

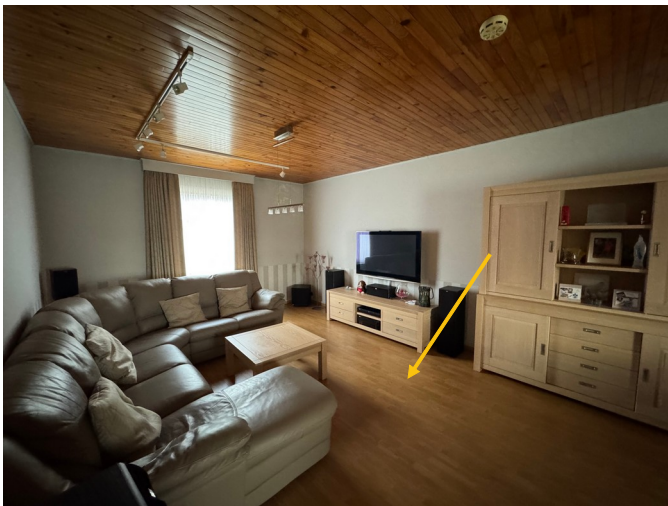
Laminaat is niet asbestverdacht, maar deskundige kan geen uitspraak doen over de onderliggende lagen zonder destructief onderzoek. Destructief onderzoek is aangewezen bij renovatie om achterliggende lagen op asbest uit te sluiten.

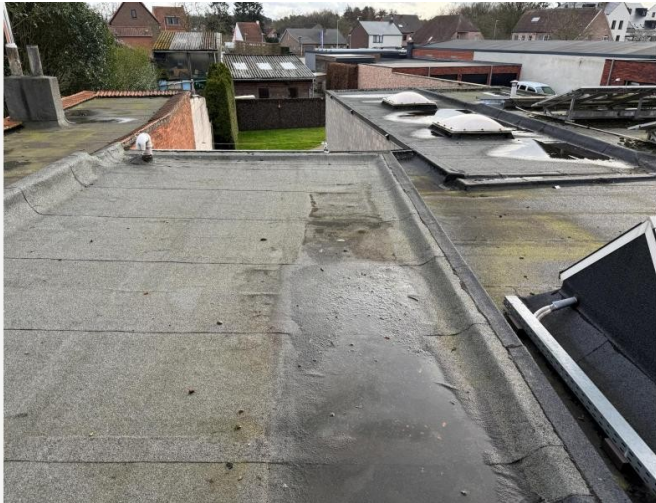
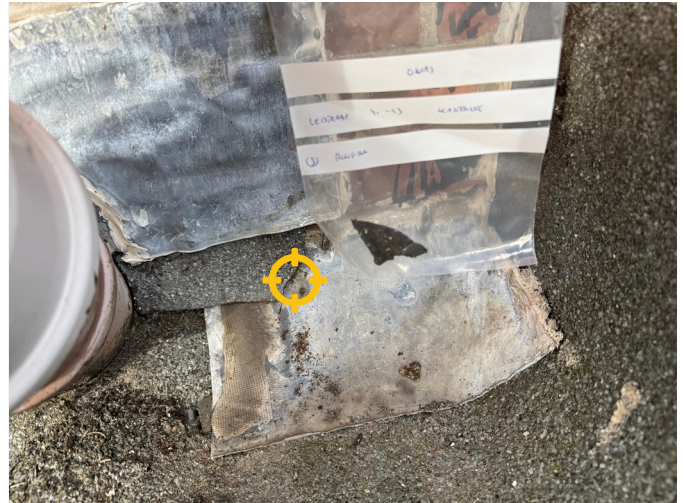
## Fiche 7: Roofing met staalname

Geen asbest

| # | Type | Referentie | Resultaat |
|---|---|---|---|
| 7.1 | Puntmonster | 3 | Geen asbest |

| Opmerking | <p>Roofing die geplaatst werd voor 2001 wordt als asbestverdacht beschouwd. Een monstername is verplicht om dit materiaal als niet-asbesthoudende te identificeren.</p> <p>Staalname werd uitgevoerd op de bovenste roofinglaag. Niet van onderliggende lagen. De onderliggende lagen kunnen mogelijks asbest bevatten.</p> |

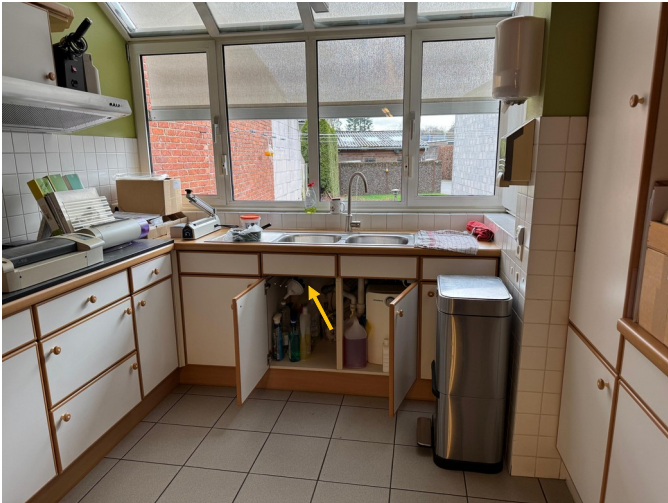
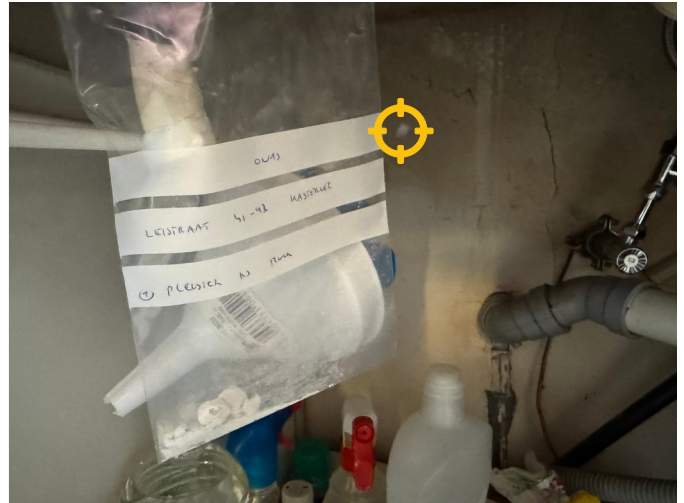
## Fiche 8: Pleister wanden

Geen asbest

| # | Type | Referentie | Resultaat |
|---|---|---|---|
| 8.1 | Mengmonster | 1 | Geen asbest |

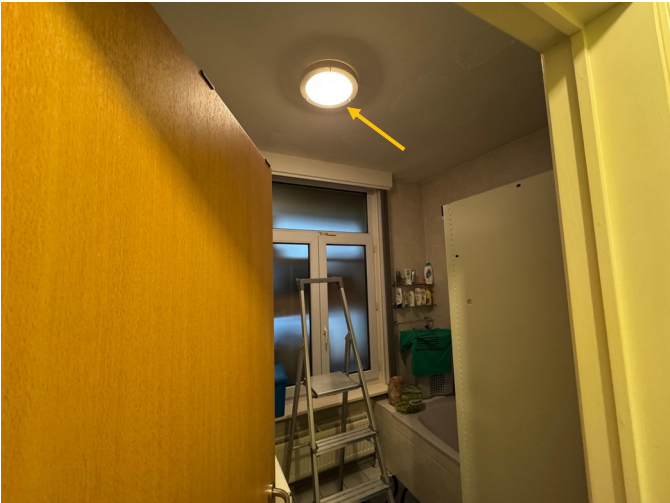
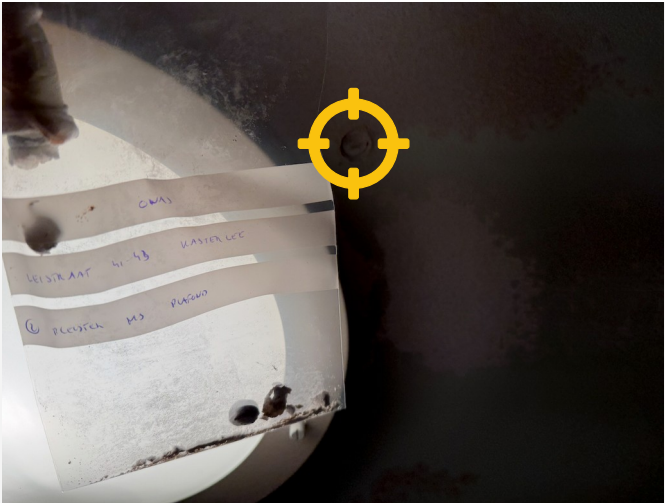
# Fiche 9: Pleister plafonds

Geen asbest

| # | Type | Referentie | Resultaat |
|---|---|---|---|
| 9.1 | Mengmonster | 2 | Geen asbest |
