# Asbestinventarisatattest

Schoolstraat 34, 2460 Kasterlee

Attestnummer : 20250302-000173.000

**Niet-asbestveilig**

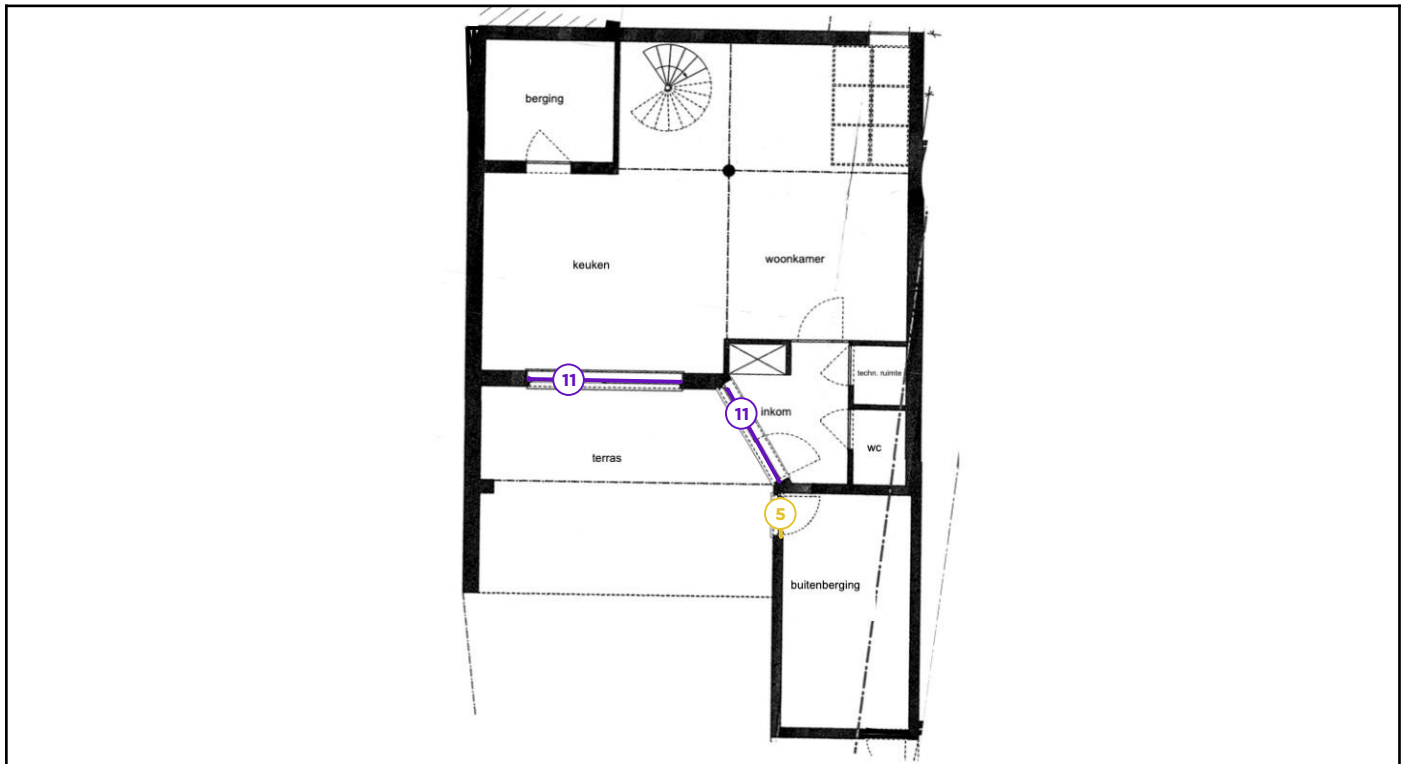
## Plan 1.1: Gelijkvloers

| Beschrijving | Type | Actie |
|---|---|---|
| 5. Deurdorpel massal | Asbestmateriaal | Zorgvuldig beheren |

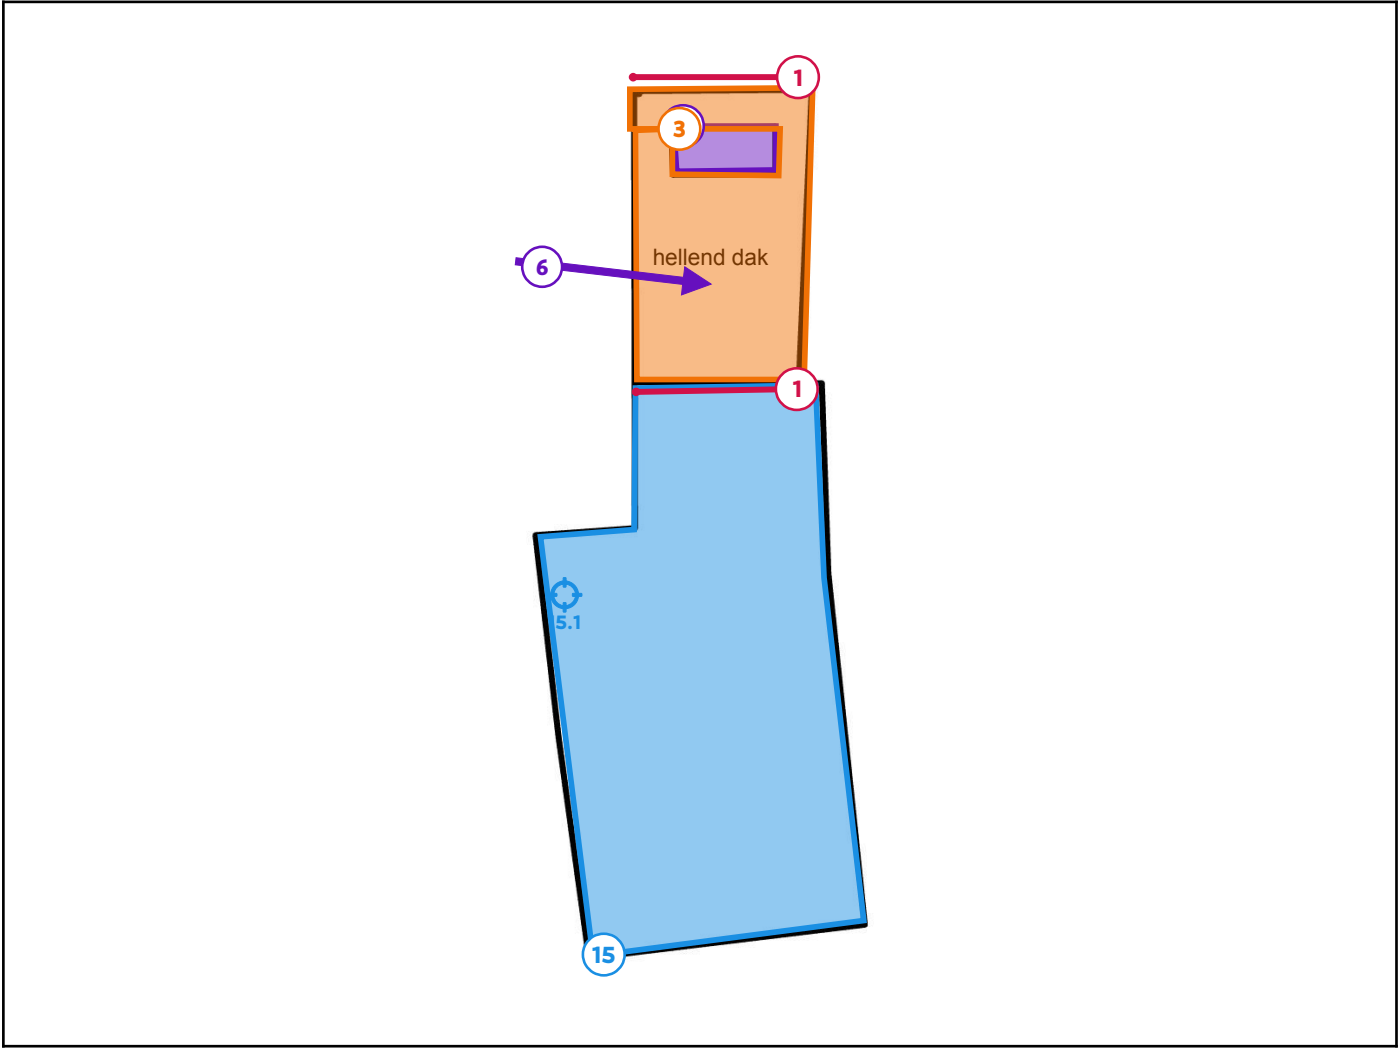
# Plan 1.11: Dakenplan

| Beschrijving | Type | Actie |
|---|---|---|
| 1. Slib/sediment van golfplaten of leien in dakgoten | Asbestmateriaal | Dringend verwijderen |
| 3. Leien vezelcement | Asbestmateriaal | Verwijderen |
| 6. Binnenzijde schouw | Beperking | - |
| 7. Plat dak te hoog | Beperking | - |

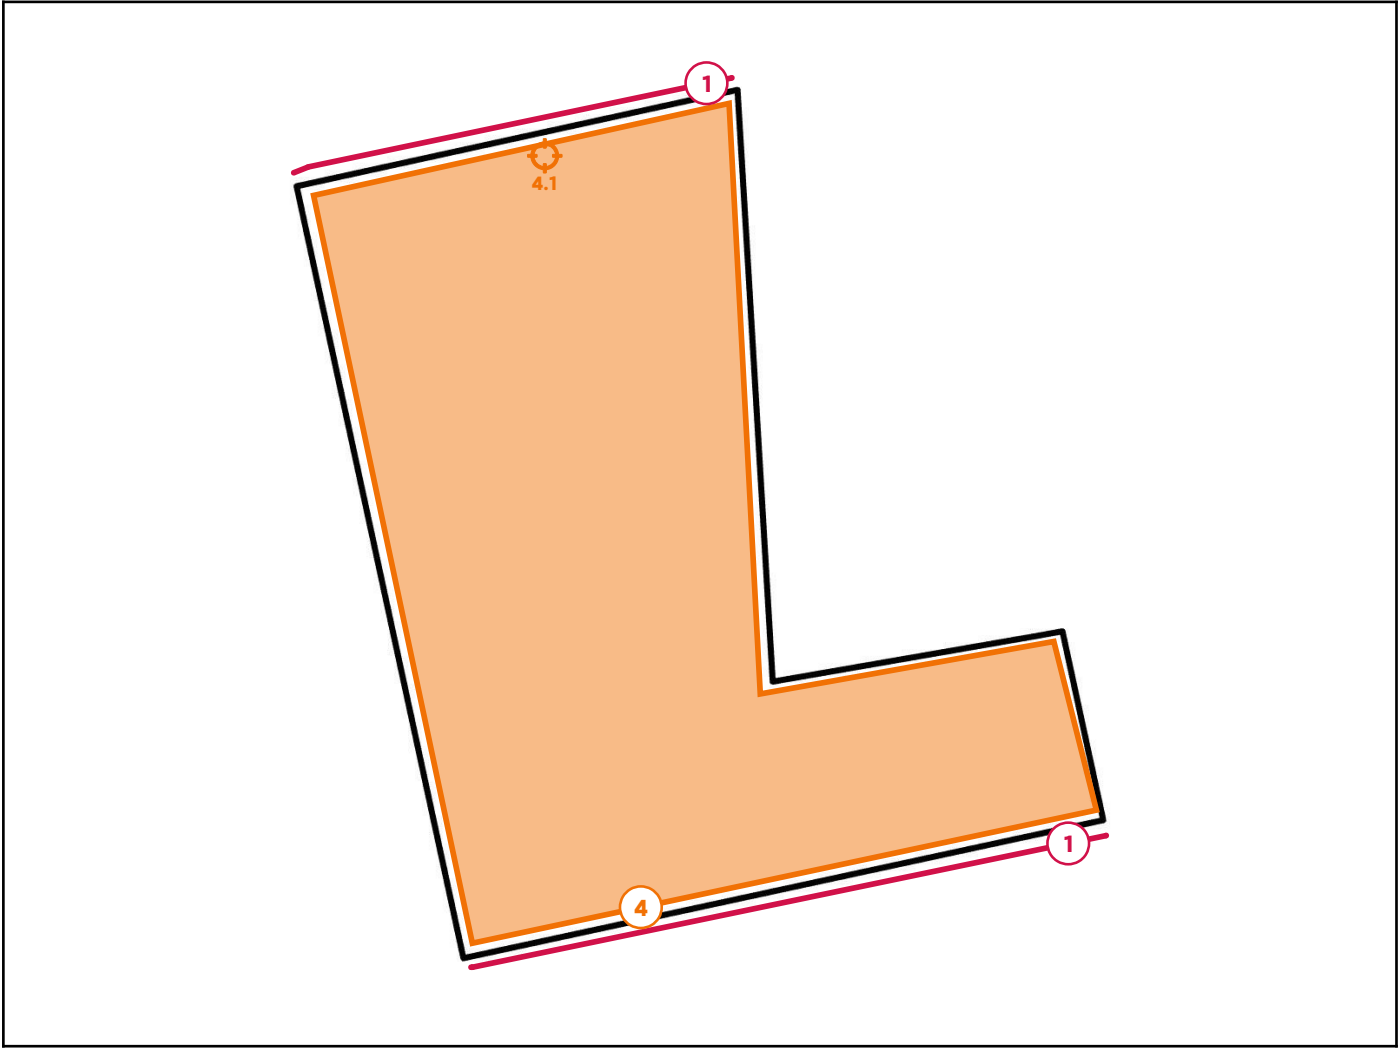
# Plan 2.1: Garage plan

| Beschrijving | Type | Actie |
|---|---|---|
| 1. Slib/sediment van golfplaten of leien in dakgoten | Asbestmateriaal | Dringend verwijderen |
| 4. Golfplaten vezelcement | Asbestmateriaal | Verwijderen |

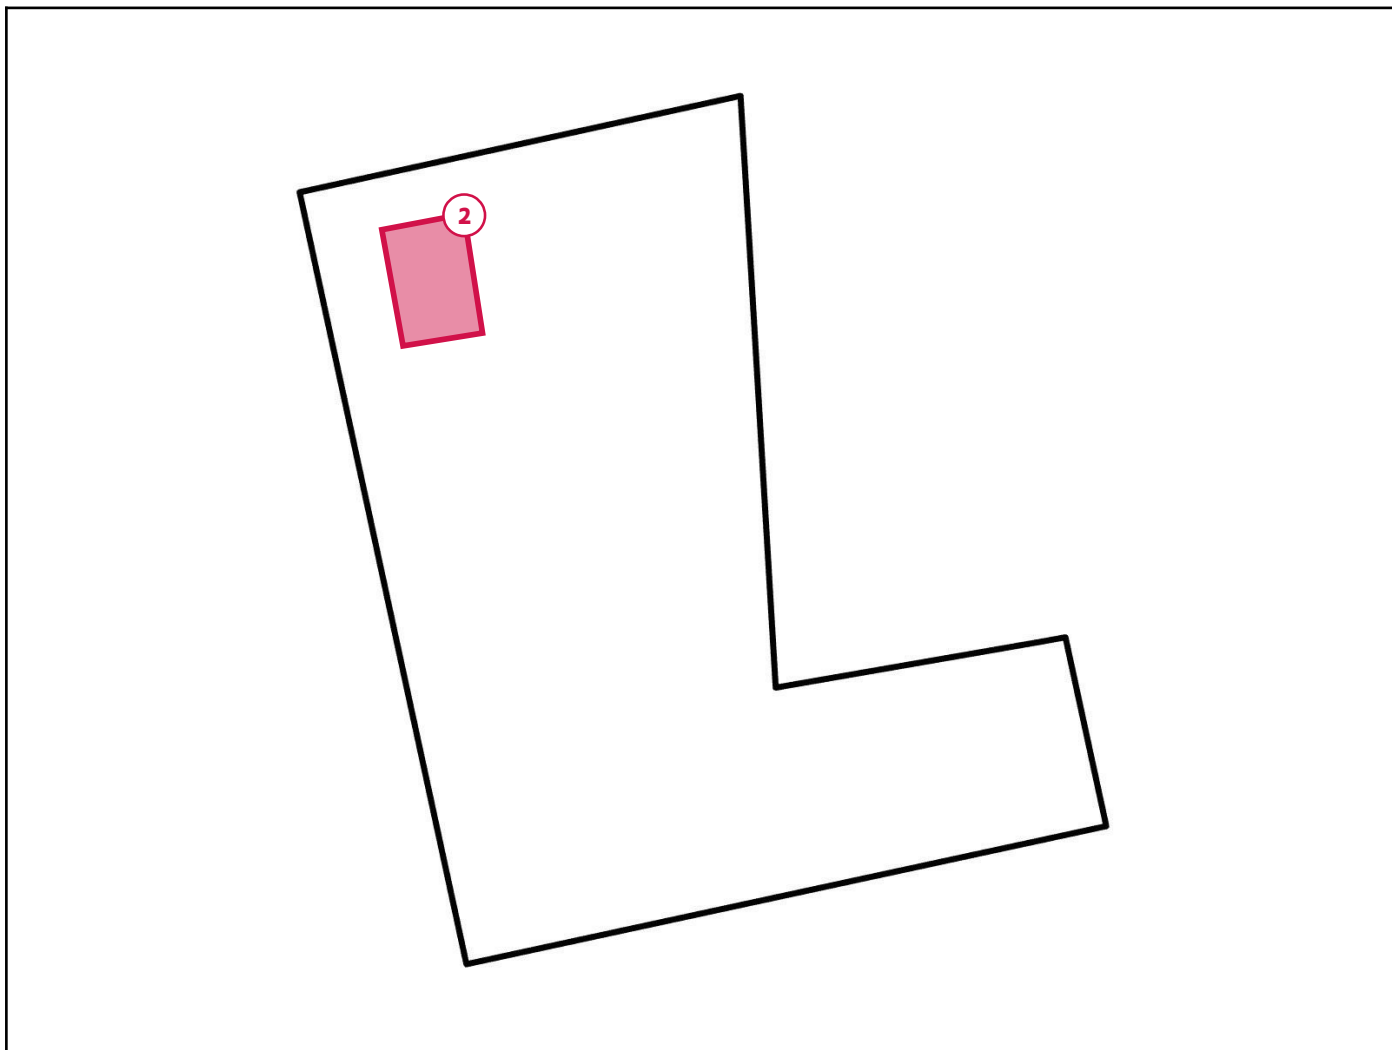
## Plan 2.2: Garage plan

| Beschrijving | Type | Actie |
|---|---|---|
| 2. Reserve golfplaat | Asbestmateriaal | Dringend verwijderen |

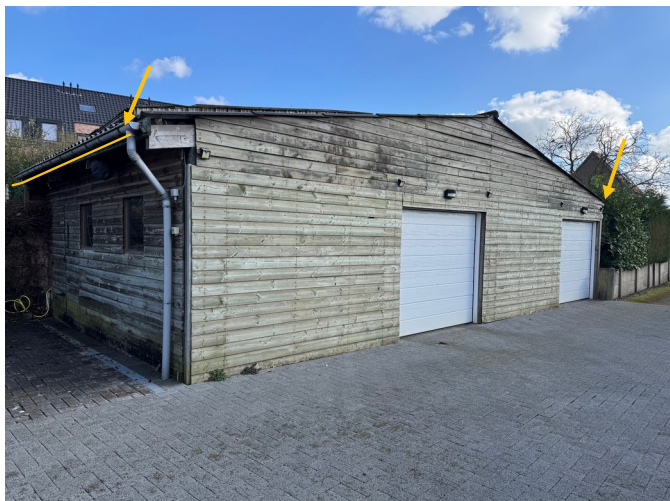
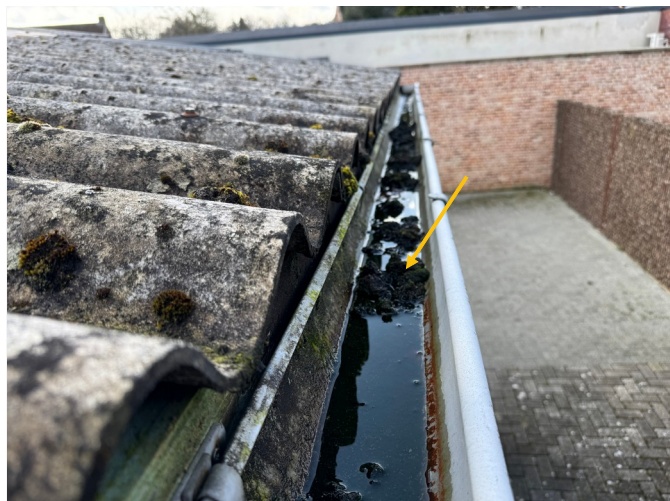
# Fiche 1: Slib/sediment van golfplaten of leien in dakgoten

Asbestmateriaal – afvalstof

Het asbestmateriaal valt onder de mijlpaal van 2040.

**Dringend verwijderen**

| Bron van de resten | Dak met leien woning en golfplaten op garage |
| Gebondenheid resten | Niet hecht |
| Opmerking | <p>Het gewicht is een schatting.</p> <p>In dakgoten, afvoerbuizen (horizontaal) en in het bijzonder in regenwaterreservoirs (regenton, regenput) zal zich op termijn een laagje sediment vormen. In dit bezinksel zullen ook (niet vast te stellen) resten (asbestcementdeeltjes en asbestvezelbundels) aanwezig zijn als het hemelwater afkomstig is van een asbestcementen dak- of gevelbekleding. Als de asbestdeskundige het sediment kan vaststellen, rapporteert hij dit materiaal via een afvalfiche.</p> |

- Verwijder het asbestafval.

- Eenvoudige handelingen: mag via doe-het-zelf of door werknemer(s) met opleidingsattest eenvoudige handelingen  
Neem de gepaste maatregelen bij het schoonmaken van deze dakgoot: het afval eerst bevochtigen voor het te verwijderen en het slib traag doorspoelen (indien aangesloten op de rioleringen) of verwijderen (indien aangesloten op een regenwaterput). Indien uw dakgoot is aangesloten op een regenwaterput gebruikt u het regenwater best niet meer voor het besproeien van de (moes-)tuin en uw wasmachine. Voor het spoelen van toiletten vormt dit echter geen enkel risico. Wanneer u het asbestdak in een latere fase verwijderd laat u best ook uw regenwaterput reinigen door een gespecialiseerde firma.

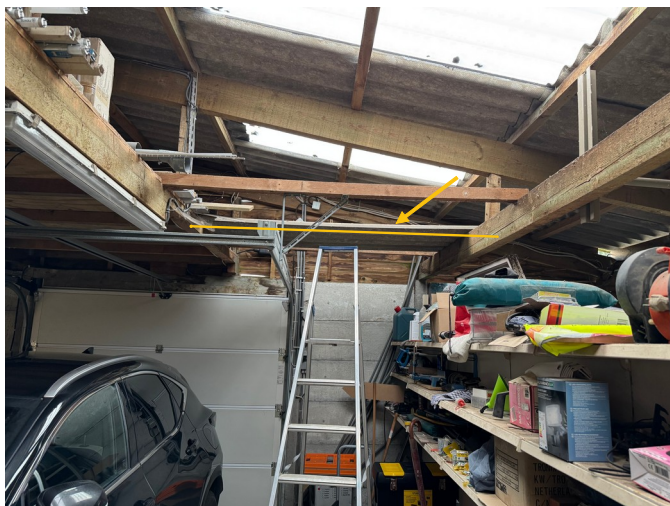
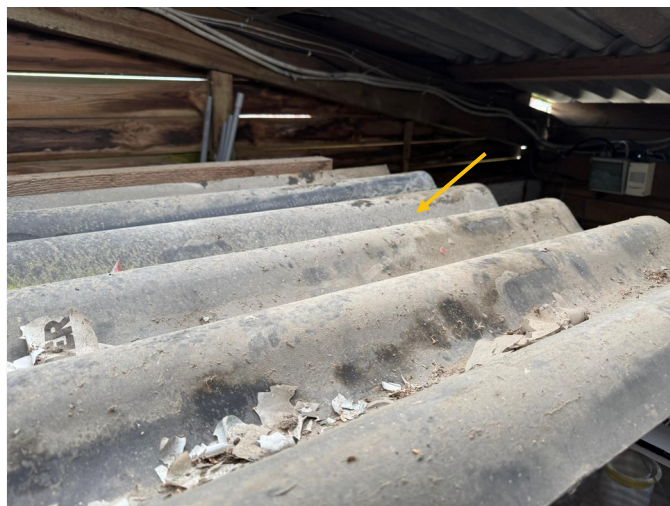
## Fiche 2: Reserve golfplaat

Asbestmateriaal - afvalstof

Het asbestmateriaal valt onder de mijlpaal van 2040.

**Dringend verwijderen**

| Type afvalstof | Betreft stock-voorraad of gedemonteerde asbestmaterialen |
| Aanwezige resten | 1 reserve golfplaat |

- Verwijder het asbestafval.

- Eenvoudige handelingen: mag via doe-het-zelf of door werknemer(s) met opleidingsattest eenvoudige handelingen  
Hechtgebonden asbestmaterialen mag u zelf verwijderen als bij de verwijdering de toestand niet wijzigt. Dit is het geval wanneer u de asbesttoepassing kan demonteren met minimale beschadiging. Ongebruikt of gedemonteerd materiaal met asbest, moet u (laten) afvoeren als asbestafval. Voer het asbestafval af naar het recyclagepark, laat het ophalen door een geregistreerd inzamelaar of via uw aannemer.

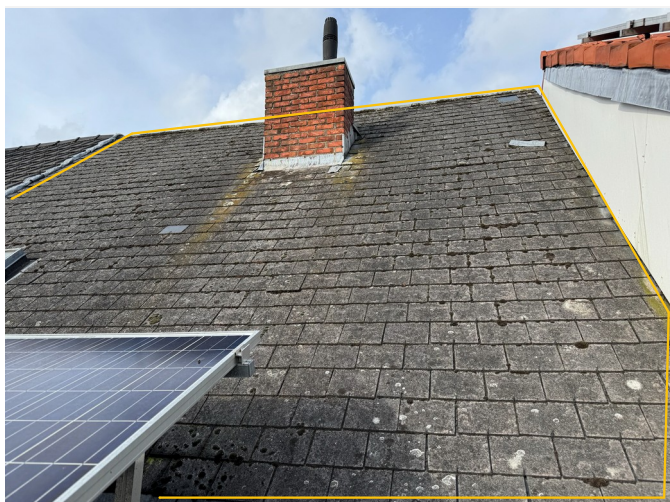
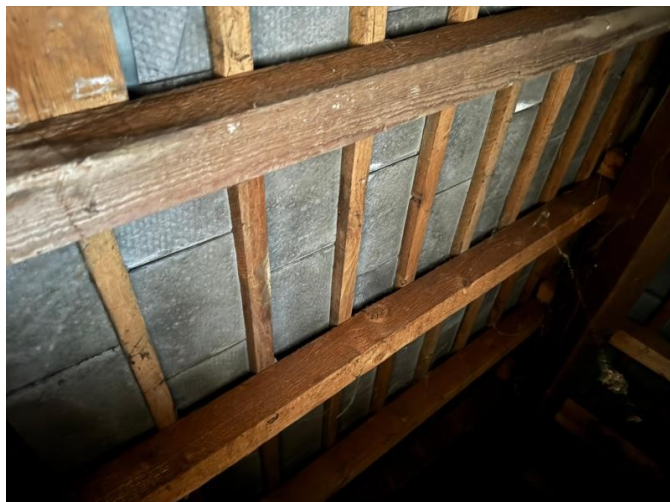
Het asbestmateriaal valt onder de mijlpaal van 2034.

Verwijderen

| Eindbeoordeling materiaalisico | Verhoogd materiaalisico en/of verhoogde kans op vezelvrijgave |

| Asbestsoort (vezeltype) | Crocidoliet aanwezig |
| Toestand van het materiaal | Matig beschadigd, matig verweerd |

| Beschrijving | Leien vezelcement |

- Verwijder dit asbestmateriaal zo snel mogelijk. Volg de toestand goed op.
- Hemelwater dat afspoelt van asbestcement daken of gevels kan asbestdeeltjes bevatten. Gebruik het enkel voor gesloten circuits (bv. spoelen toiletten). Reinig na het vervangen van het dak of de gevel de dakgoten en regenwaterput of -ton om asbesthoudend sediment of slib te verwijderen

- Eenvoudige handelingen: mag via doe-het-zelf of door werknemer(s) met opleidingsattest eenvoudige handelingen  
Alhoewel je een asbesthoudende dakbedekking zelf mag verwijderen, laat je dit best door de grote oppervlakte en verwerkingverwijderen door een aannemer met een opleidingsattest eenvoudige handelingen. Dit wil zeggen dat ze de nodige kennis hebben om deze materialen veilig te verwijderen. De leien mogen niet breken bij verwijdering. Gedomonteerd materiaal met asbest, moet u (laten) afvoeren als asbestafval. Voer het asbestafval af naar het recyclagepark, laat het ophalen door een geregistreerd inzamelaar of via uw aannemer.

Asbesthoudende dak- of gevelbekleding mag nooit bedekt worden, ook niet als risicobeheermaatregel.

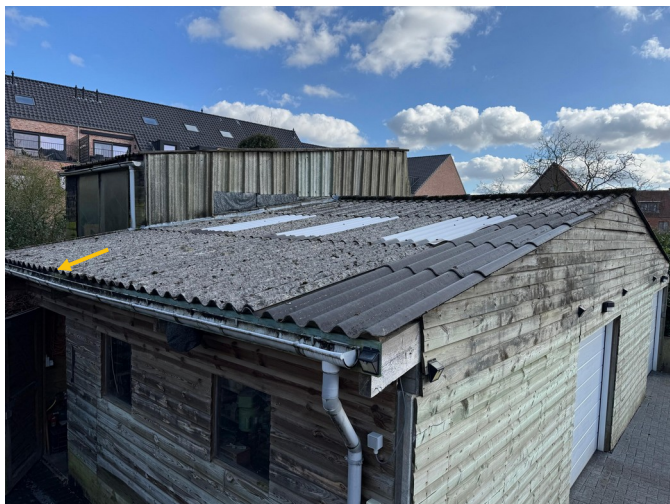
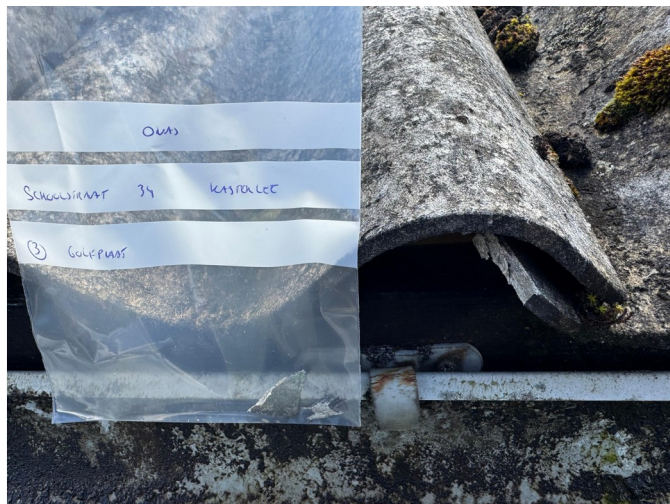
Het asbestmateriaal valt onder de mijlpaal van 2034.

Verwijderen

| Eindbeoordeling materiaalisico | Verhoogd materiaalisico en/of verhoogde kans op vezelvrijgave |

| Asbestsoort (vezeltype) | Alleen chrysotiel |
| Toestand van het materiaal | Matig beschadigd, matig verweerd |

| Beschrijving | Golfplaten vezelcement |

- Verwijder dit asbestmateriaal zo snel mogelijk. Volg de toestand goed op.
- Hemelwater dat afspoelt van asbestcement daken of gevels kan asbestdeeltjes bevatten. Gebruik het enkel voor gesloten circuits (bv. spoelen toiletten). Reinig na het vervangen van het dak of de gevel de dakgoten en regenwaterput of -ton om asbesthoudend sediment of slib te verwijderen

- Eenvoudige handelingen: mag via doe-het-zelf of door werknemer(s) met opleidingsattest eenvoudige handelingen  
Hechtgebonden asbestmaterialen mag u zelf verwijderen als bij de verwijdering de toestand niet wijzigt. Dit is het geval wanneer u de asbesttoepassing kan demonteren met minimale beschadiging.  
Gedemonteerd materiaal met asbest, moet u (laten) afvoeren als asbestafval. Voer het asbestafval af naar het recyclagepark, laat het ophalen door een geregistreerd inzamelaar of via uw aannemer.  
Meer info vindt u op: <https://ovam.vlaanderen.be/wie-mag-wat-verwijderen>

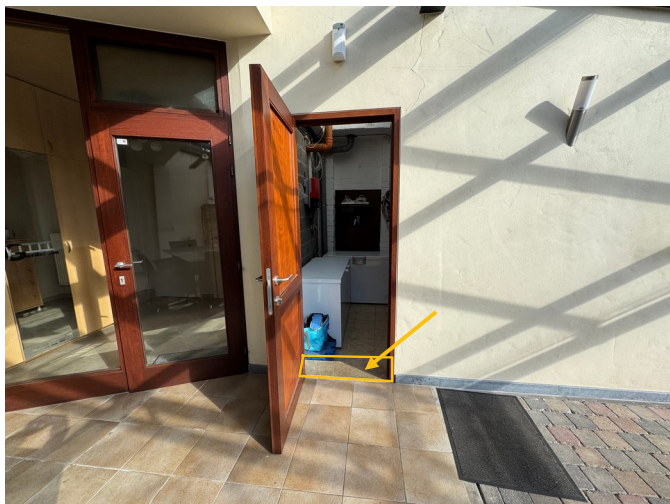
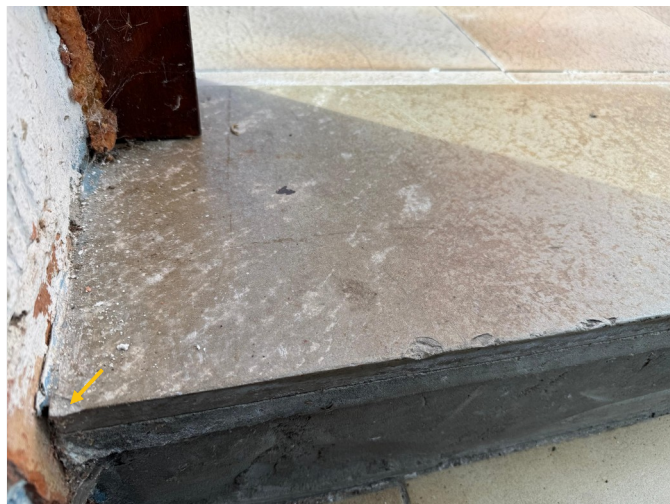
Het asbestmateriaal valt onder de mijlpaal van 2040.

Zorgvuldig beheren

| Eindbeoordeling materiaalrisico | Laag materiaalrisico en/of verlaagde kans op vezelvrijgave |

| Toestand van het materiaal | Licht beschadigd, licht verweerd. Intact calciumsilicaatmateriaal of categorie III 'gebondenheid' |

| Beschrijving | Deurdorpel massal |

- Zorg voor een veilig beheer. Vermijd het beschadigen van het asbestmateriaal. Controleer de toestand jaarlijks op wijzigingen.

- Eenvoudige handelingen: mag via doe-het-zelf of door werknemer(s) met opleidingsattest eenvoudige handelingen  
Hechtgebonden asbestmaterialen in goede staat mag u zelf verwijderen als bij de verwijdering de toestand niet wijzigt. Dit is het geval wanneer u de asbesttoepassing kan demonteren met minimale beschadiging. Merkt u dat je deze toepassing niet kan verwijderen zonder breken, schakel dan zeker een aannemer met een opleidingsattest eenvoudige handelingen in. Gedemonteerd materiaal met asbest, moet u (laten) afvoeren als asbestafval. Voer het asbestafval af naar het recyclagepark, laat het ophalen door een geregistreerd inzamelaar of via uw aannemer.

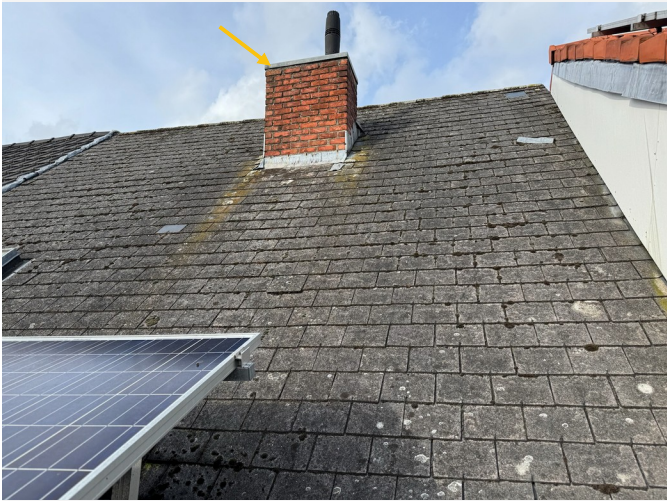
**Reden:** Het te onderzoeken materiaal situeert zich hoger dan 3,50 m te rekenen vanaf een veilige ondergrond

**Uitleg van de asbestdeskundige:** De binnenzijde van de schouw is enkel inspecteerbaar langs de bovenzijde. De bovenzijde is hoger dan 3,50m te rekenen vanaf een veilige ondergrond. Dit valt buiten het onderzoek van dit protocol.

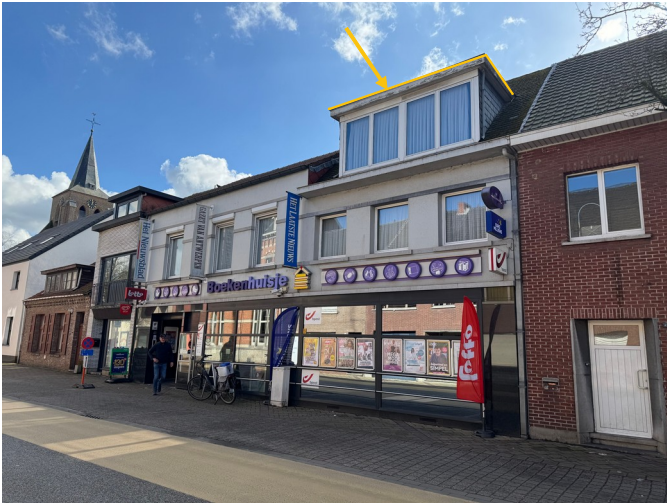
**Reden:** Het te onderzoeken materiaal situeert zich hoger dan 3,50 m te rekenen vanaf een veilige ondergrond
