Dossier Technique Immobilier

Numéro de dossier : 0830-02-25

Adresse : **251 la glacière**

Constat amiante avant-vente

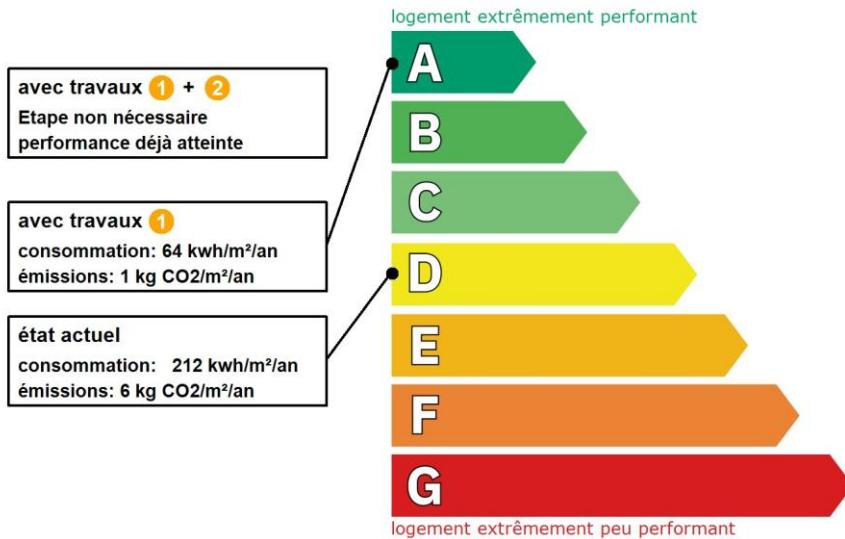
Évolution de la performance après travaux

Lot	Description	Performance recommandée
Mur	Isolation des murs par l'intérieur. Avant d'isoler un mur, vérifier qu'il ne présente aucune trace d'humidité.	R > 4,5 m ² .K/W
Chauffage	Remplacer le système de chauffage par une pompe à chaleur air/air non réversible (la climatisation n'est pas considérée, en cas de mise en place votre étiquette énergie augmentera sensiblement).	SCOP = 4
Eau chaude sanitaire	Remplacer le système actuel par un appareil de type pompe à chaleur.	COP = 3

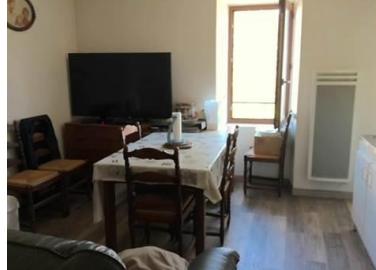
Localisation	Description	Photo
1er étage - Séjour	Sol plastique Plinthes : Bois Mur A, B, C, D, E, F, G, H : Plâtre et Peinture Fenêtre (F1) : Bois et Vernis Porte (P1) : Bois et Peinture Volet : Bois et Peinture Plafond : Plâtre et Peinture

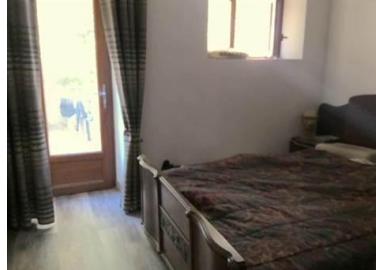
1er étage - Chambre	Sol plastique Plinthes : bois Mur A, B, C, D : plâtre et Peinture Fenêtre (F1) : bois et vernis Fenêtre (F2) : bois et vernis Porte (P1) : Bois et peinture Plafond : plâtre et Peinture

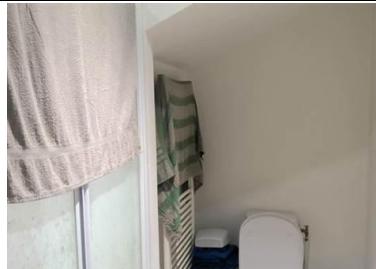
1er étage - Salle d'eau + Wc	Sol plastique Plinthes : bois Mur A, B, C, D : plâtre et Peinture Porte (P1) : bois et peinture Plafond : plâtre et Peinture

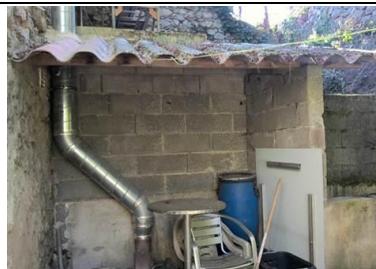
1er étage - Terrasse	Sol : Béton Mur A, B, C, D : Béton Plafond : panneaux fibro-ciment

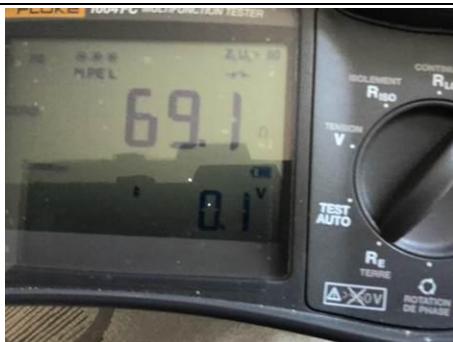
Photo PhEle001

Libellé du point de contrôle : B3.3.1 d La valeur de la résistance de la prise de terre n'est pas adaptée au courant différentiel résiduel (sensibilité) du ou des dispositifs différentiels protégeant l'ensemble de l'installation électrique.
