## Dossier Technique Immobilier

Numéro de dossier : 0830-02-25\_p02  
Date du repérage : 01/04/2025

<b>Désignation du ou des bâtiments</b>
<i>Localisation du ou des bâtiments :</i> Département : ... <b>Ardèche</b> Adresse : ..... <b>251 la glacière</b> Commune : ..... <b>07260 JOYEUSE</b> <b>Section cadastrale AH, Parcelle(s) n° 127</b> Désignation et situation du ou des lot(s) de copropriété : <b>Ce bien ne fait pas partie d'une copropriété</b>
Périmètre de repérage : <b>Toutes parties accessibles sans démontage ni destruction</b>

## Rapport de mission de repérage des matériaux et produits contenant de l'amiante à intégrer au dossier technique « amiante » (Listes A et B de l'annexe 13-9 du Code de la Santé publique)

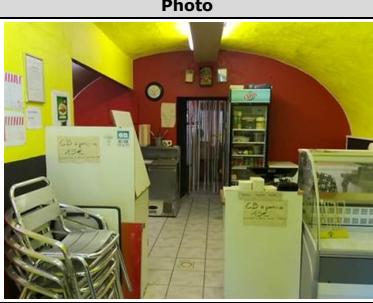
Localisation	Description	Photo
Rez de chaussée - Pièce	Sol : Carrelage Plinthes : Carrelage Mur A, B, C, D : Enduit et Peinture Porte (P1) : Bois et Peinture Porte (P2) : Bois et Peinture Volet : Bois et Peinture Plafond : Enduit et Peinture

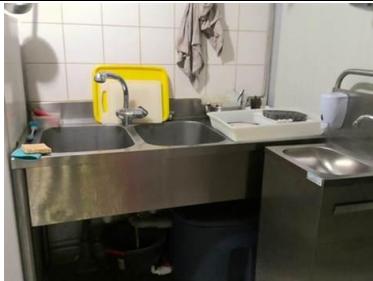
Rez de chaussée - Pièce 2	Sol : carrelage Plinthes : Carrelage Mur A, B, C, D : Plâtre et peinture Porte (P1) : bois et Peinture Plafond : Plâtre et Peinture

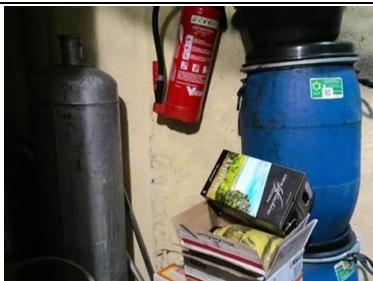
Rez de chaussée - Pièce 3	Sol : Béton Mur A, B, C, D : Enduit et peinture Plafond : béton

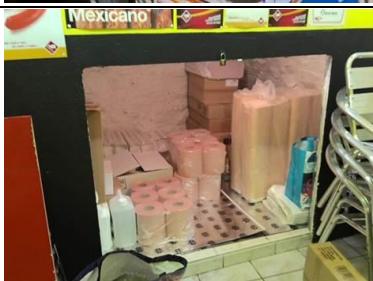
Rez de chaussée - Pièce 4	Sol : Carrelage Plinthes : Carrelage Mur A, B, C, D : Enduit et Peinture Plafond : Enduit et Peinture Porte (P1) : Bois et Peinture

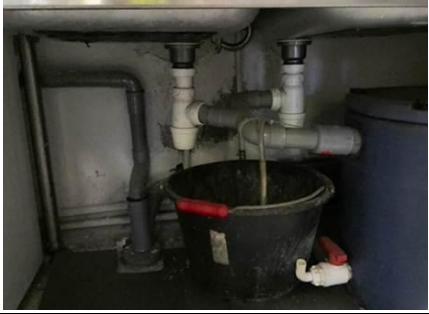
Photo n° PhA001 Localisation : Rez de chaussée - Pièce 2 Ouvrage : Conduits de fluides (air, eau, autres fluides) Partie d'ouvrage : Conduits Description : Conduits pvc Localisation sur croquis : M001
