Dossier Technique Immobilier

Numéro de dossier : 0830-02-25_p03
Date du repérage : 01/04/2025

Dossier Technique Amiante

Exposition au plomb (CREP)

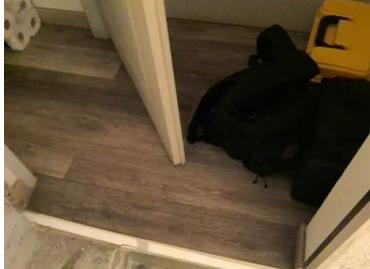
Localisation	Description	Photo
Dégagement	Sol : Carrelage : Sol plastique Mur A, B, F : Crépi et Peinture Mur C, D, E : Plâtre et Peinture Porte (P1) : PVC et Peinture Porte (P2) : Bois et Peinture Plafond : Crépi et Peinture Faux Limon : Béton Crémailleure : Béton Balustre : Métal et Peinture Main courante : Métal et Peinture Porte (P1) : bois et Peinture Porte (P2) : bois et Peinture

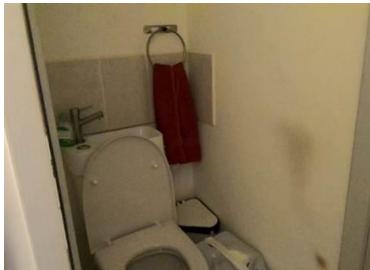
Wc	Sol plastique Plinthes : Bois Mur A, B, C, D : plâtre et Peinture Plafond : Plâtre et Peinture Porte (P1) : bois et Peinture
