# Asbestinventarisatetest

Zeedijk 244, 8430 Middelkerke

Attestnummer : **20230720-000261.000**

Uitgegeven op : **20.07.2023**

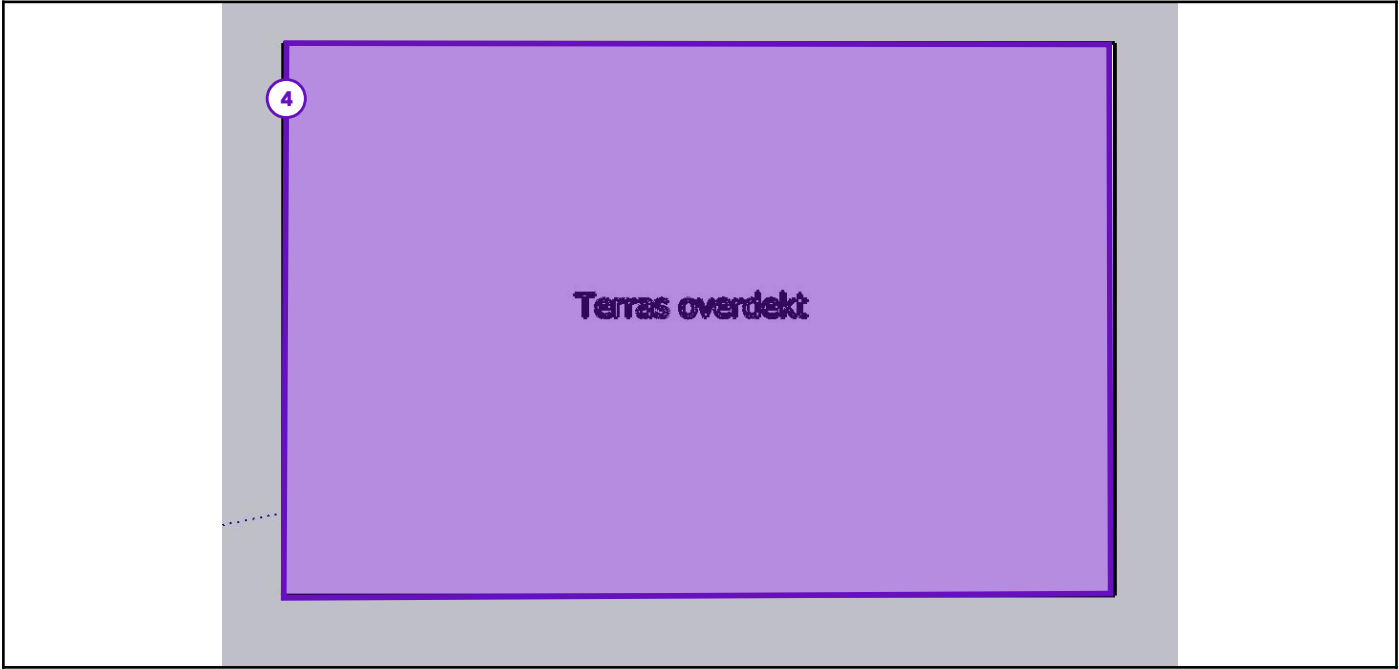
# Plan 1.3: terras overdekt

| Beschrijving | Type | Actie |
|---|---|---|
| 4. geen pleisterwerk muren en plafond | Advies | - |

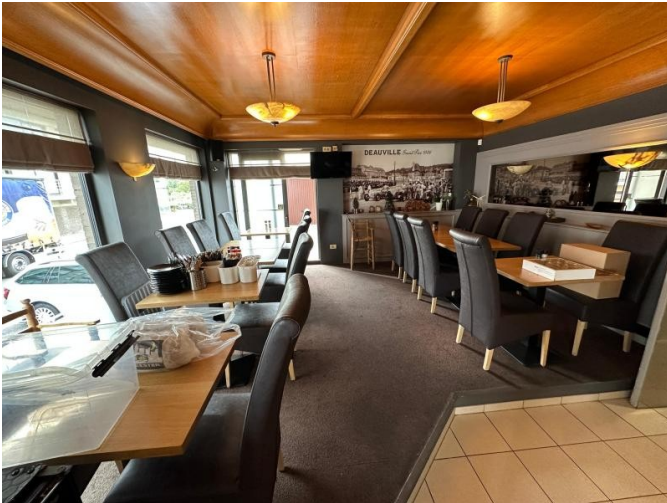
Vrije foto

Er bevindt zich geen pleisterwerk in het handelspand.
