Asbestinventarisattest

Wippelgem Dorp 19, 9940 Evergem

Attestnummer : **20260611-000325.000**
Uitgegeven op : **11.06.2026**
Geldig tot : **11.06.2036**

Niet-asbestveilig

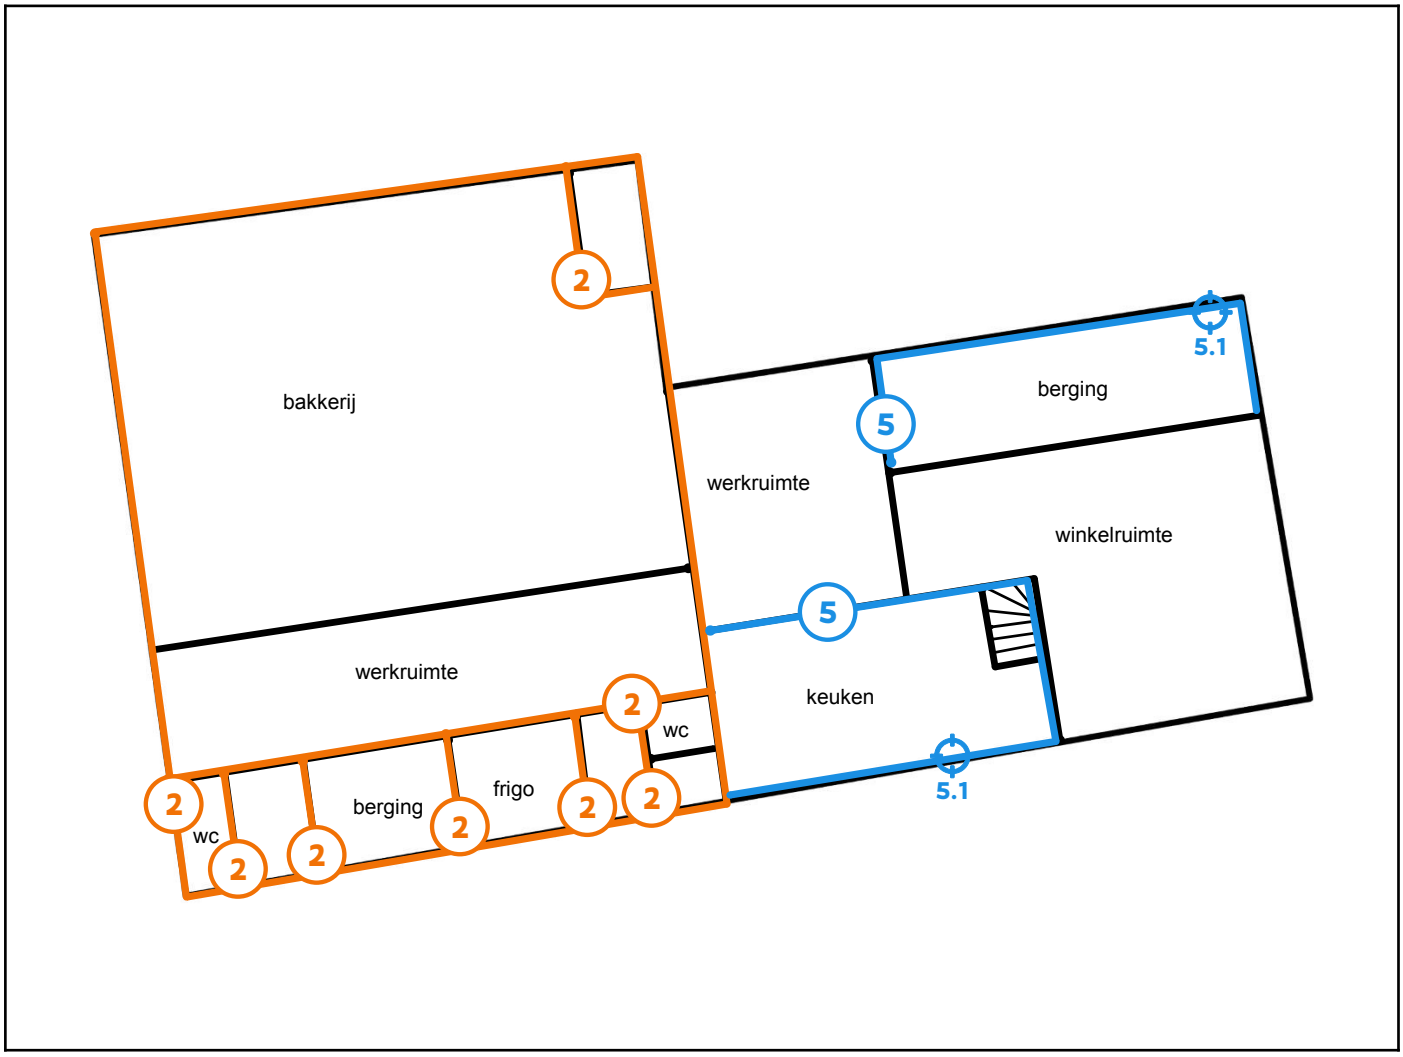
Plan 1.1: Gelijklvoers

Beschrijving	Type	Actie
2. Gevel & dak elementen aanbouw uit asbestcement	Asbestmateriaal	Verwijderen
5. Pleisterwerk binnenwanden	Geen asbest	-
5.1 Code: 1	Mengmonster	-

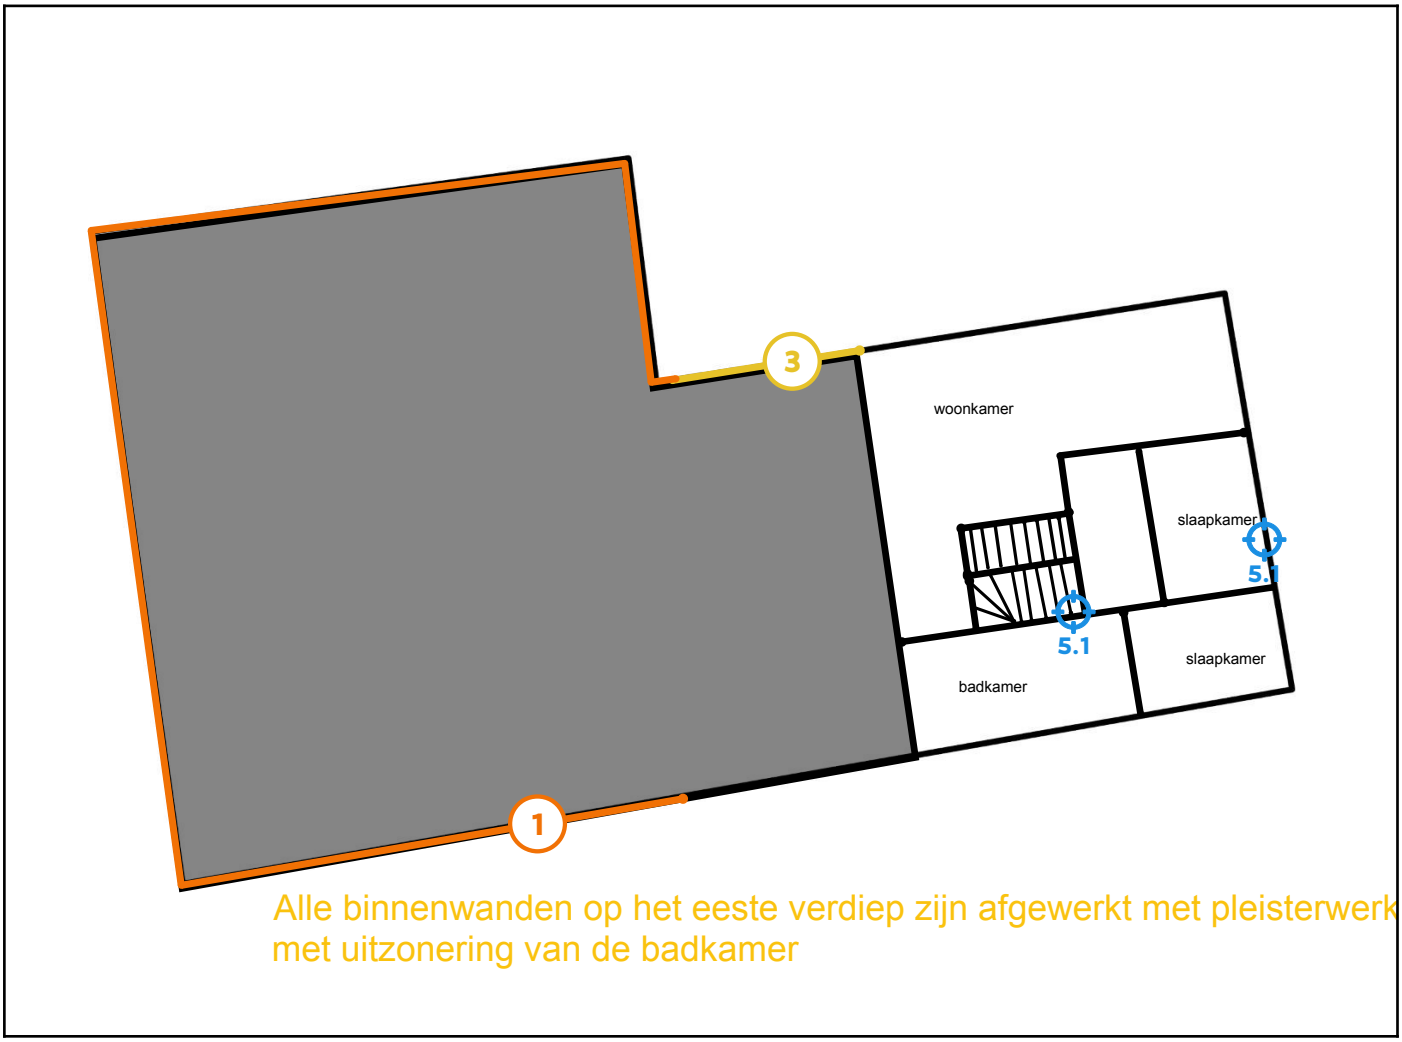
Plan 1.2: Eerste verdieping

Beschrijving	Type	Actie
1. Muurkap aanbouw in asbestcement	Asbestmateriaal	Verwijderen
3. Deksteen gemeenschappelijke muur uit asbestcement	Asbestmateriaal	Zorgvuldig beheren
5. Pleisterwerk binnenwanden	Geen asbest	-
5.1 Code: 1	Mengmonster	-

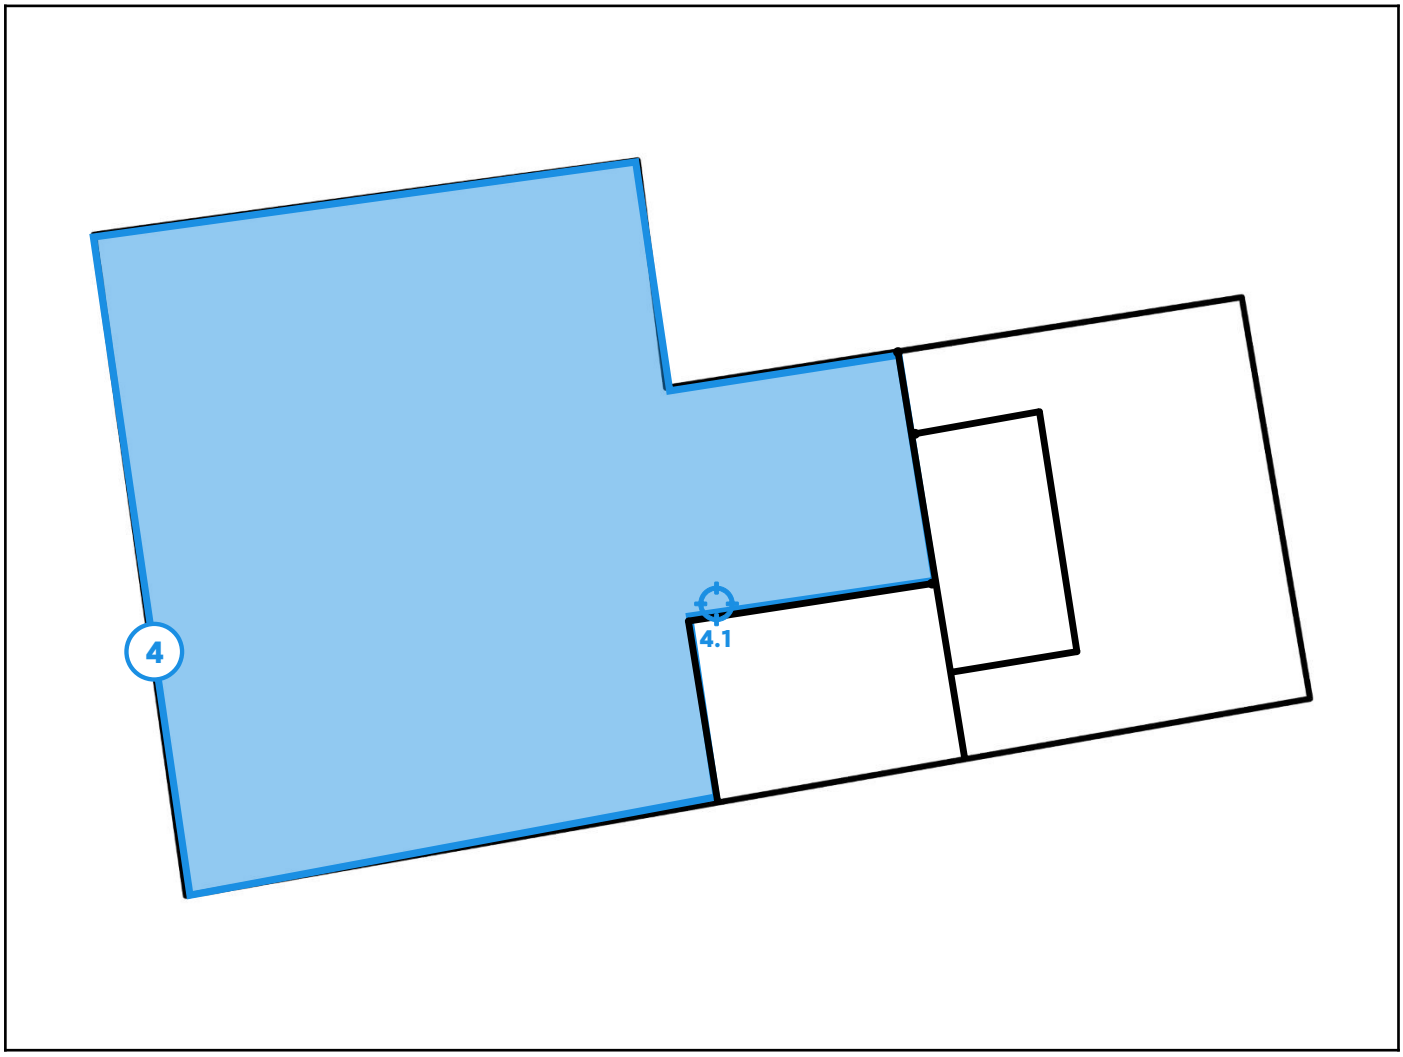
Plan 1.4: Dakenplan

Beschrijving	Type	Actie
4. Dakbedekking met roofing	Geen asbest	-
4.1 Code: 2	Puntmonster	-

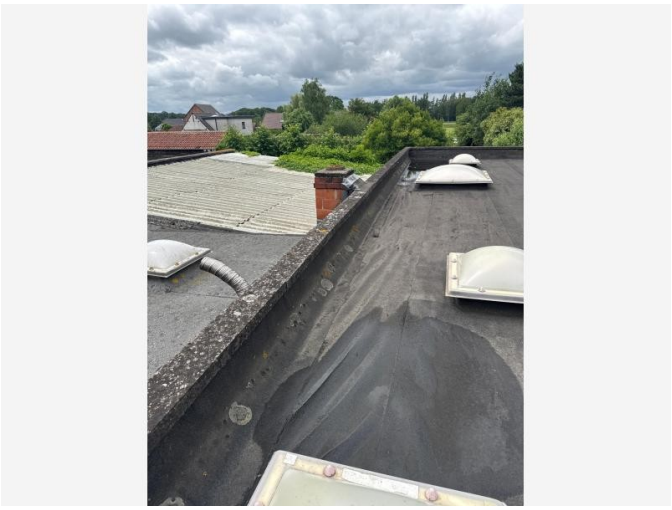
Fiche 1: Muurkap aanbouw in asbestcement

Eindbeoordeling materiaalrisico	Verhoogd materiaalrisico en/of verhoogde kans op vezelvrijgave

Gebondenheid	Categorie 1: hechtgebonden in oorsprong
Asbestsoort (vezeltype)	Crocidoliet aanwezig
Asbestconcentratie	Laag (< 50%)
Afschermingsgraad van het gehele materiaal	Geheel of deels vrij aan de buitenlucht, maar geen contact met binnenlucht
Toestand van het materiaal	Matig beschadigd, matig verweerd

Beschrijving	Muurkap aanbouw in asbestcement
Omgeving	Buiten
Primaire drager	Wand buitenschil
Asbestmateriaal	Deksteen, muurkap - Vol
Bindmiddel van asbestmateriaal	Cement
Gebondenheid op basis van bindmiddel	Hecht
Hoeveelheid (oppervlakte - dikte - aantal)	• 40,00 m^2 - 3,00 cm - 1 stuk
Totaal volume	1,20 m^3
Eenvoudig bereikbaar	Ja
Bevestigingswijze	• Geklemd
Identificatiemethode	De asbestdeskundige beoordeelt het materiaal als asbesthoudend, en dit zonder monstername.
Destructieve handeling voor identificatie	Nee

Verwijderen

- Zorg voor een veilig beheer. Vermijd het beschadigen van het asbestmateriaal. Controleer de toestand jaarlijks op wijzigingen.
- Voer bijkomende staalname(s) uit.

- Eenvoudige handelingen: mag via doe-het-zelf of door werknemer(s) met opleidingsattest eenvoudige handelingen
  De elementen kunnen in één geheel verwijderd, ingepakt en afgevoerd worden zonder het materiaal te beschadigen door de leien voorzichtig los te wrikken. Voor deze toepassing is doe-het-zelf-verwijdering wettelijk toegelaten, zoals bepaald in het
