Asbestinventarisattest

Ezelstraat 71, 8000 Brugge
Gemeenschappelijke delen

Attestnummer : **20251117-000315.000**
Uitgegeven op : **17.11.2025**
Geldig tot : **17.11.2035**

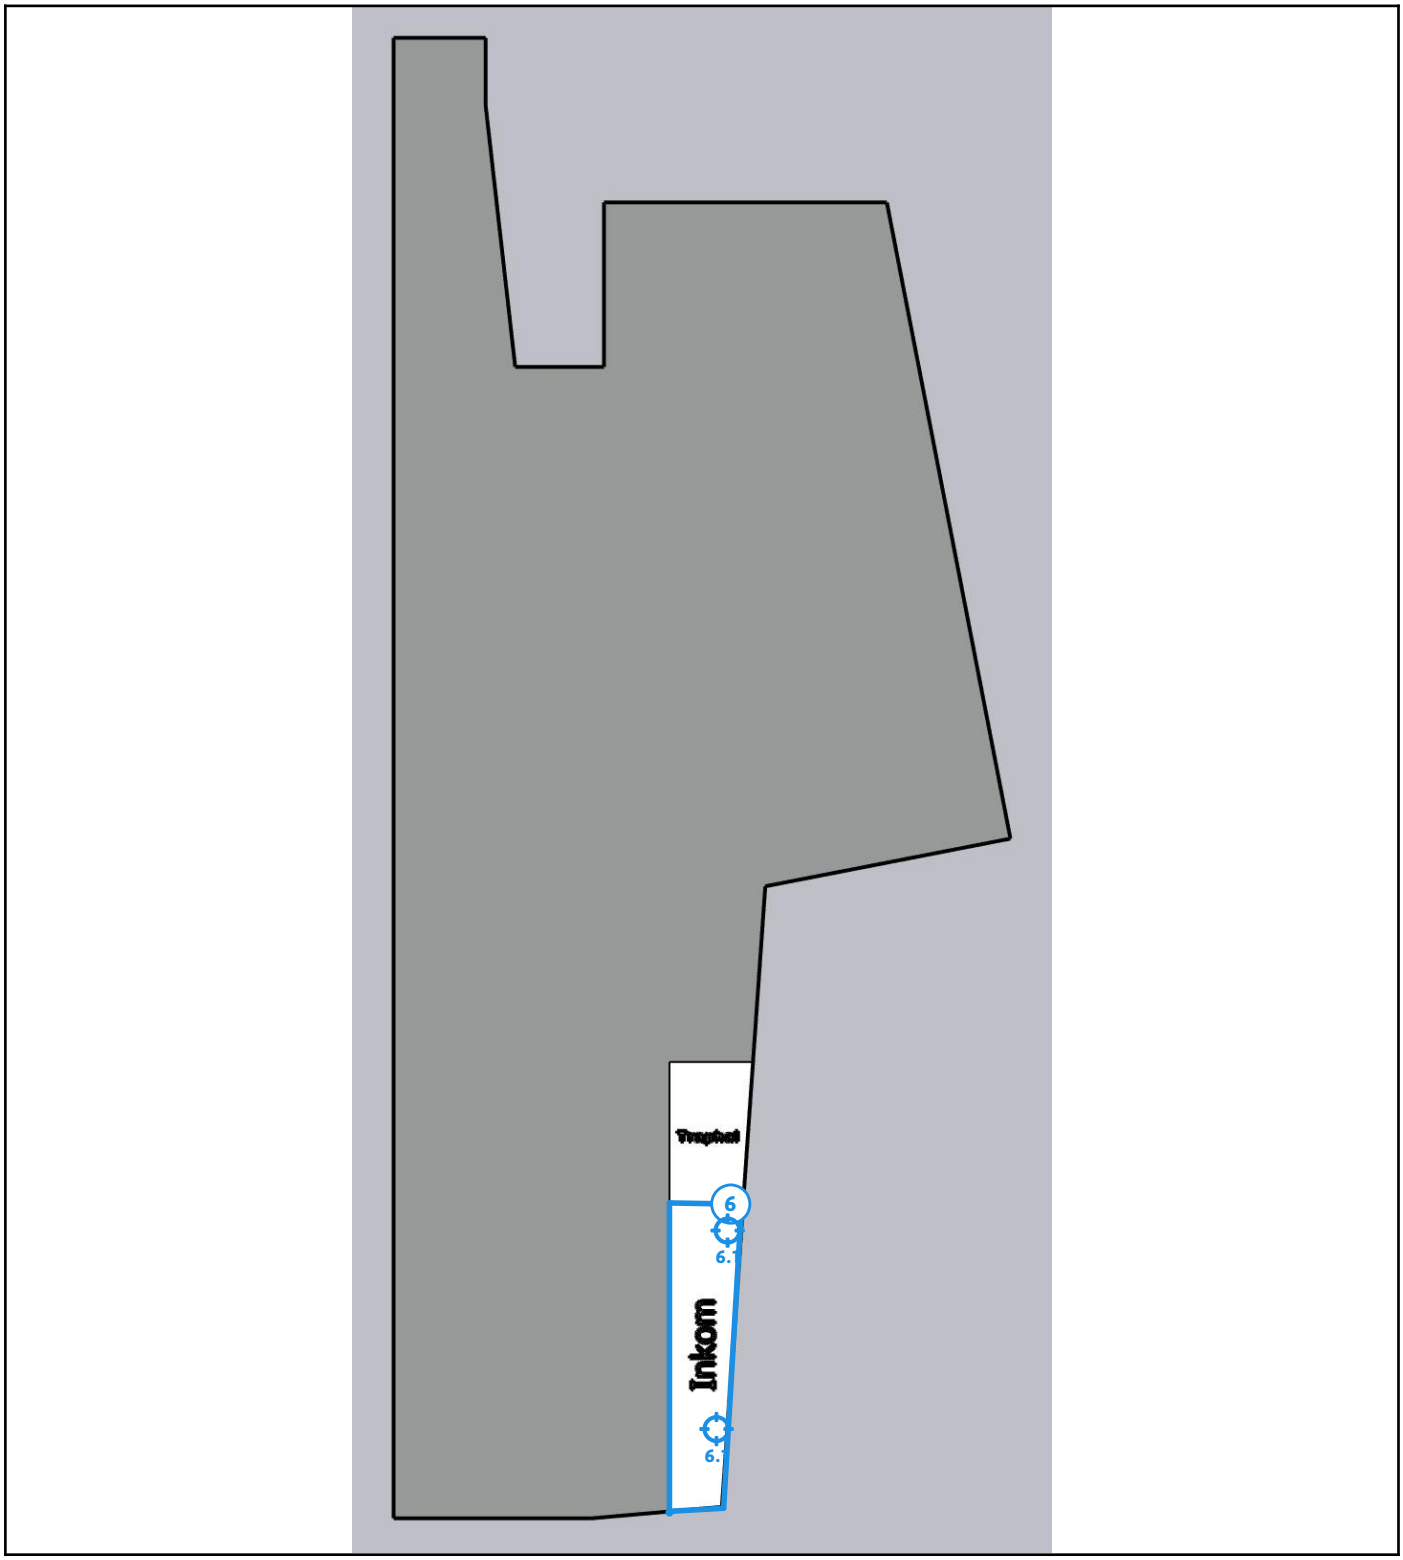
Plan 1.1: Plan V0

Beschrijving	Type	Actie
6. Pleisterwerk - Muur inkom	Geen asbest	-

6.1 Code: 1	Mengmonster	-

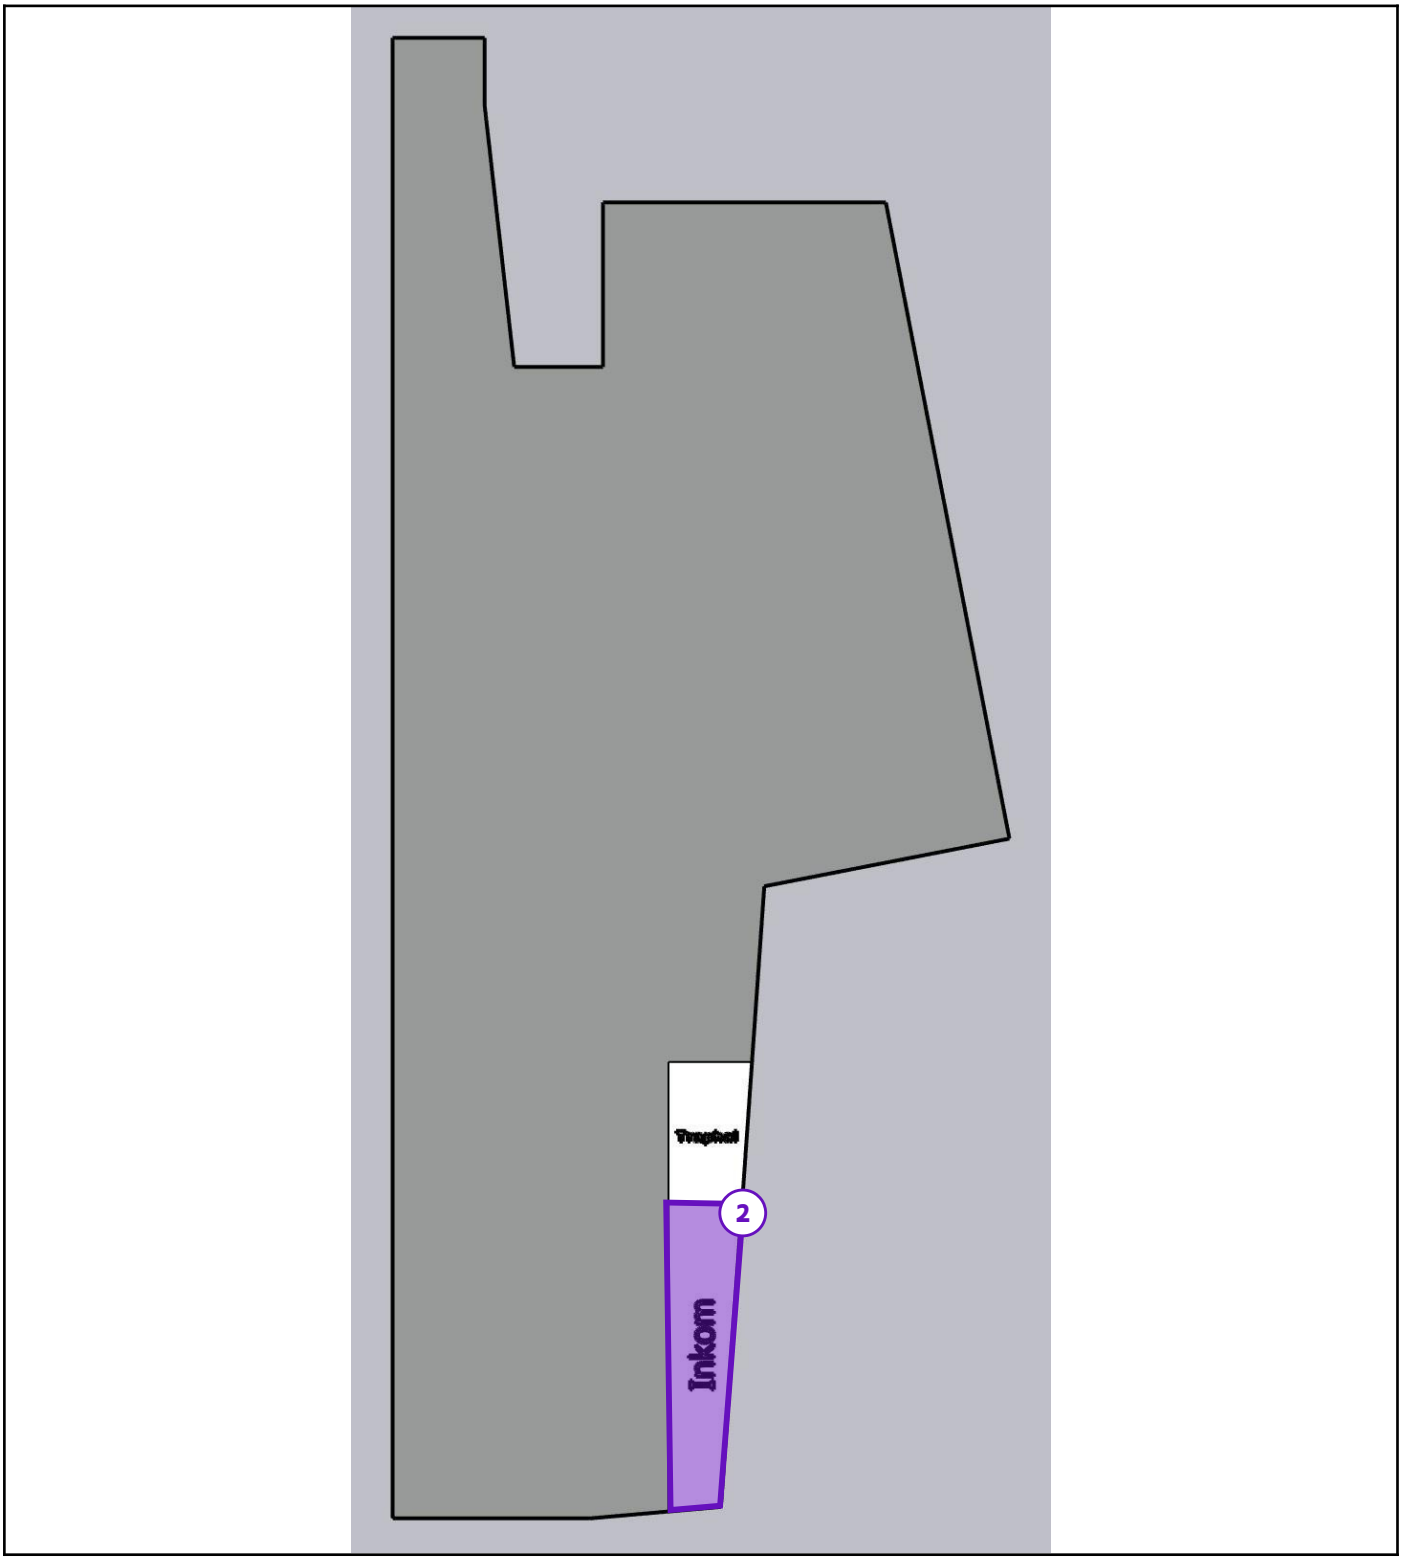
Plan 1.2: Plan V0

Beschrijving	Type	Actie
2. Geen pleisterwerk - Plafond inkom	Advies	-

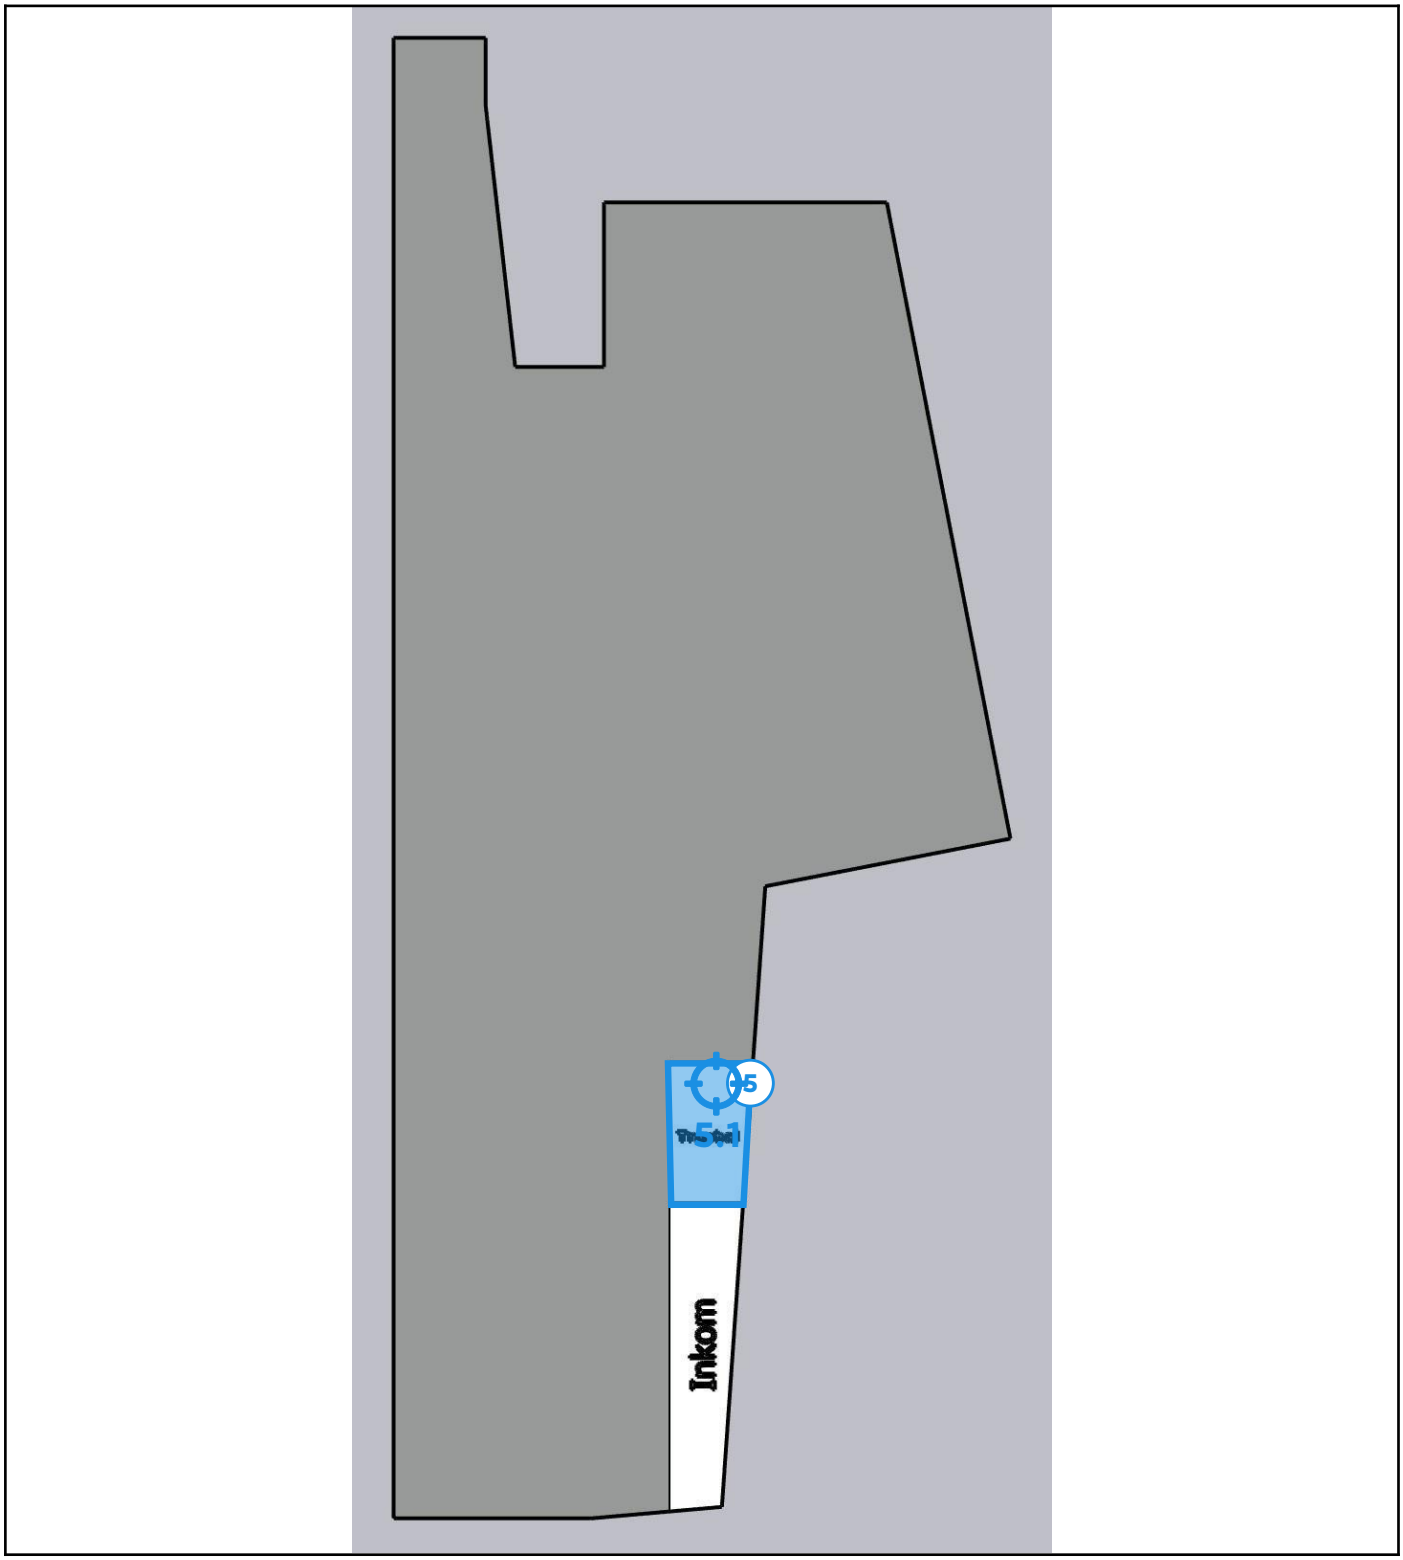
Plan 1.3: Plan V0

Beschrijving	Type	Actie
5. Pleisterwerk - Traphal	Geen asbest	-

5.1 Code: 2	Mengmonster	-

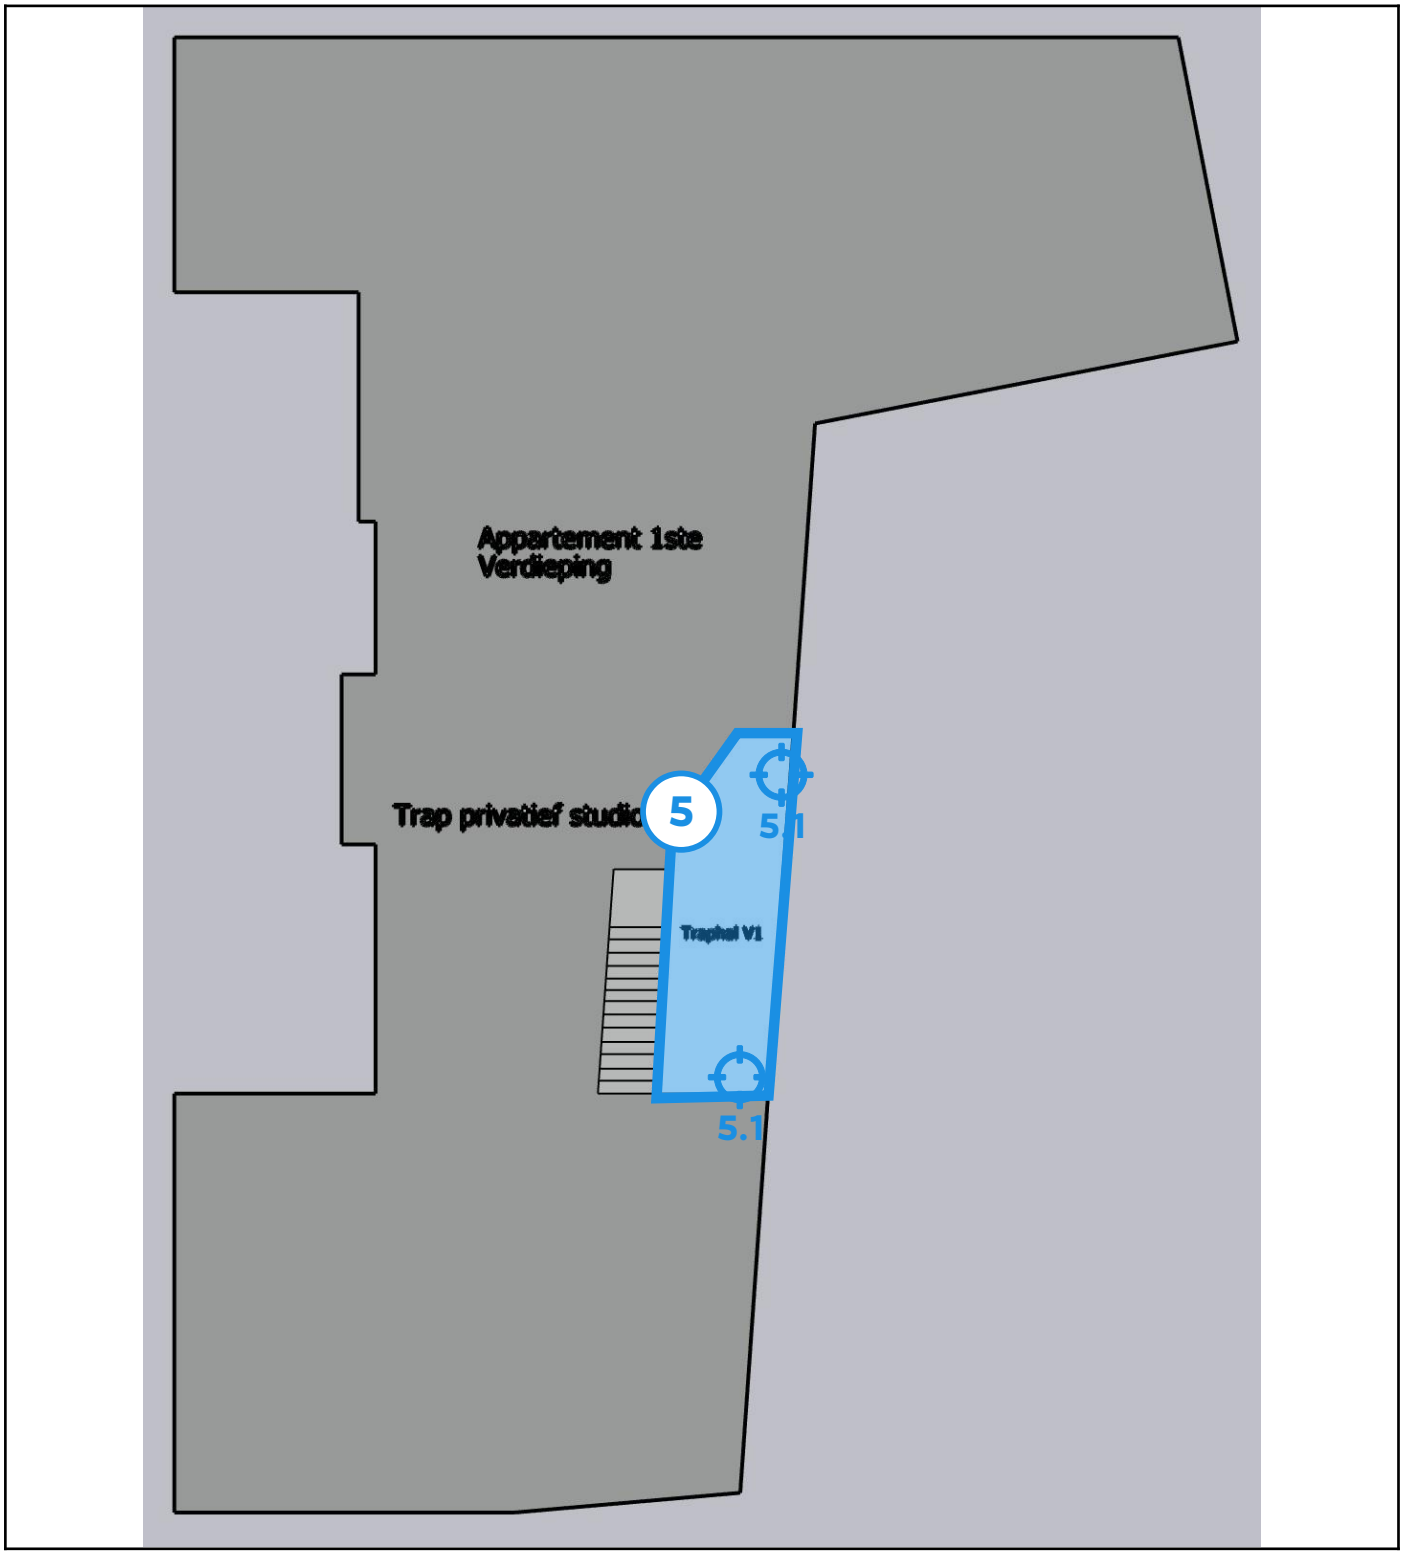
Plan 1.4: Plan V1

Beschrijving	Type	Actie
5. Pleisterwerk - Traphal	Geen asbest	-

5.1 Code: 2	Mengmonster	-

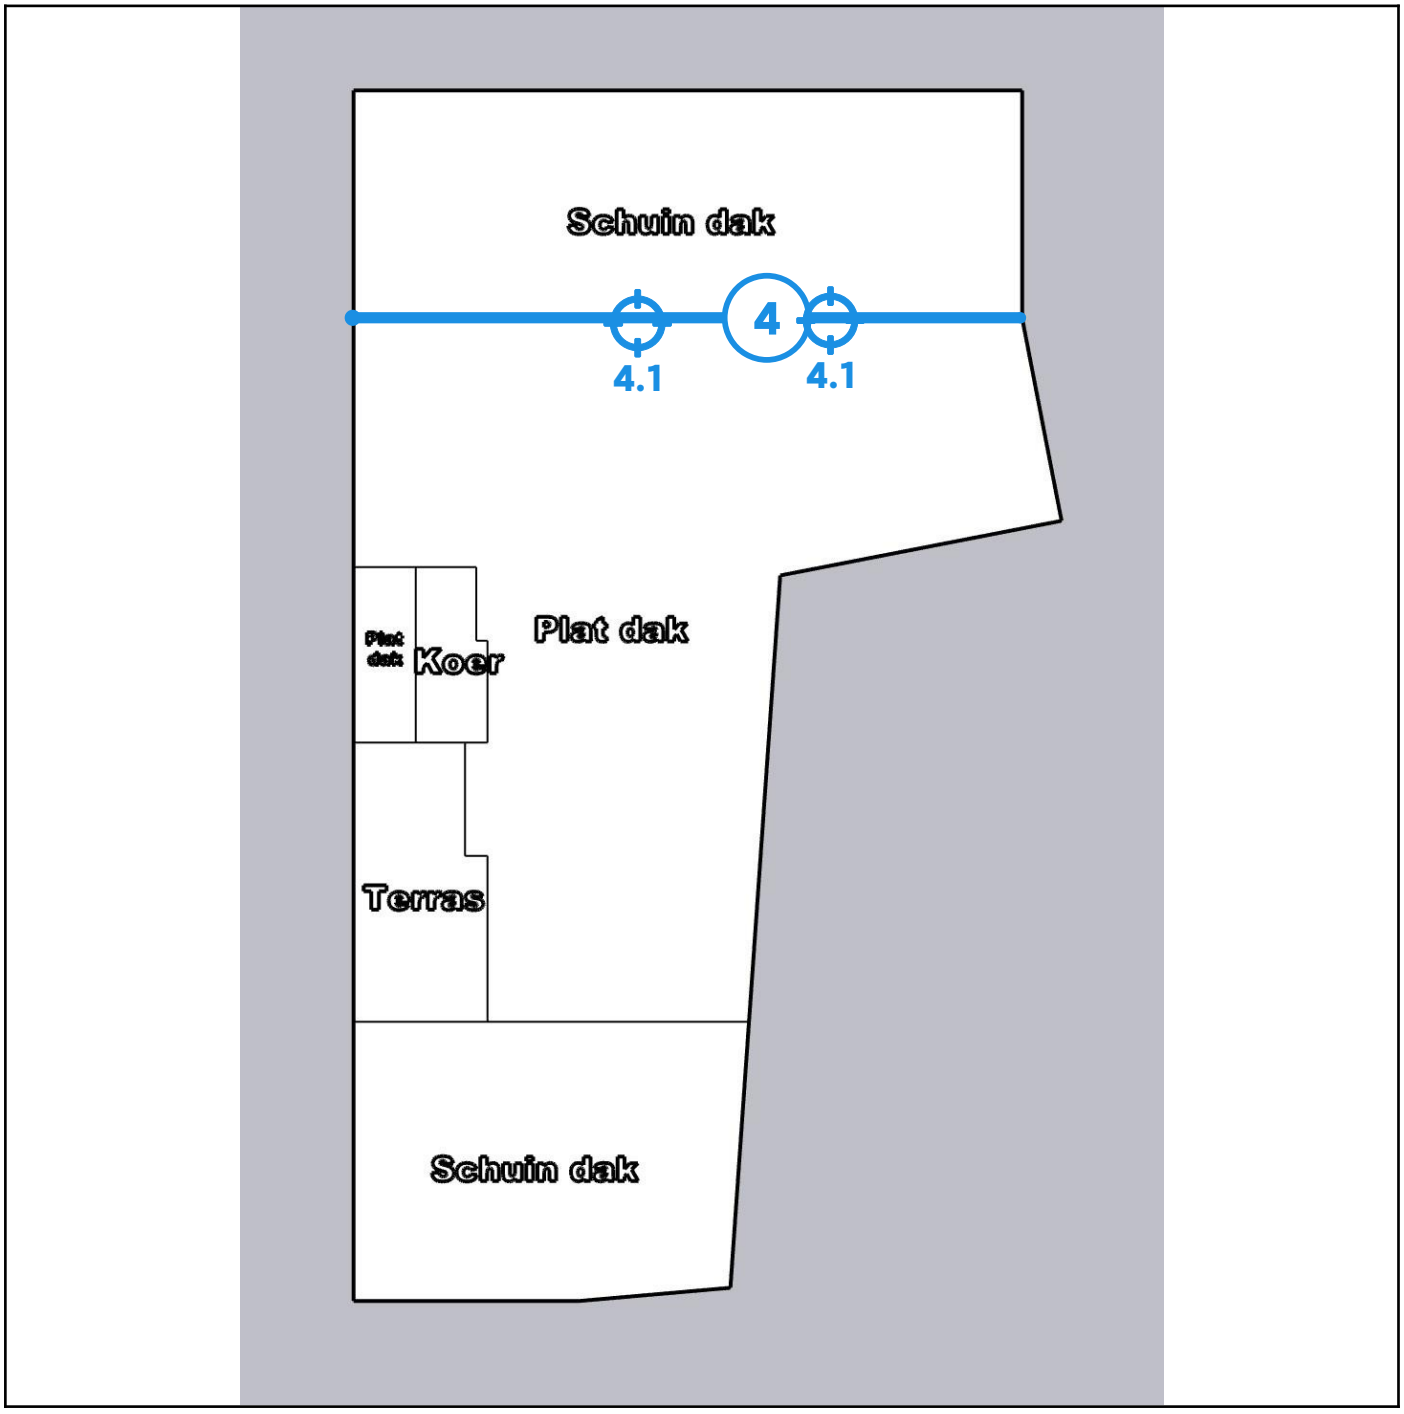
Plan 1.5: Plan dak

Beschrijving	Type	Actie
4. Cementering - Muur dak	Geen asbest	-
4.1 Code: 3	Mengmonster	-

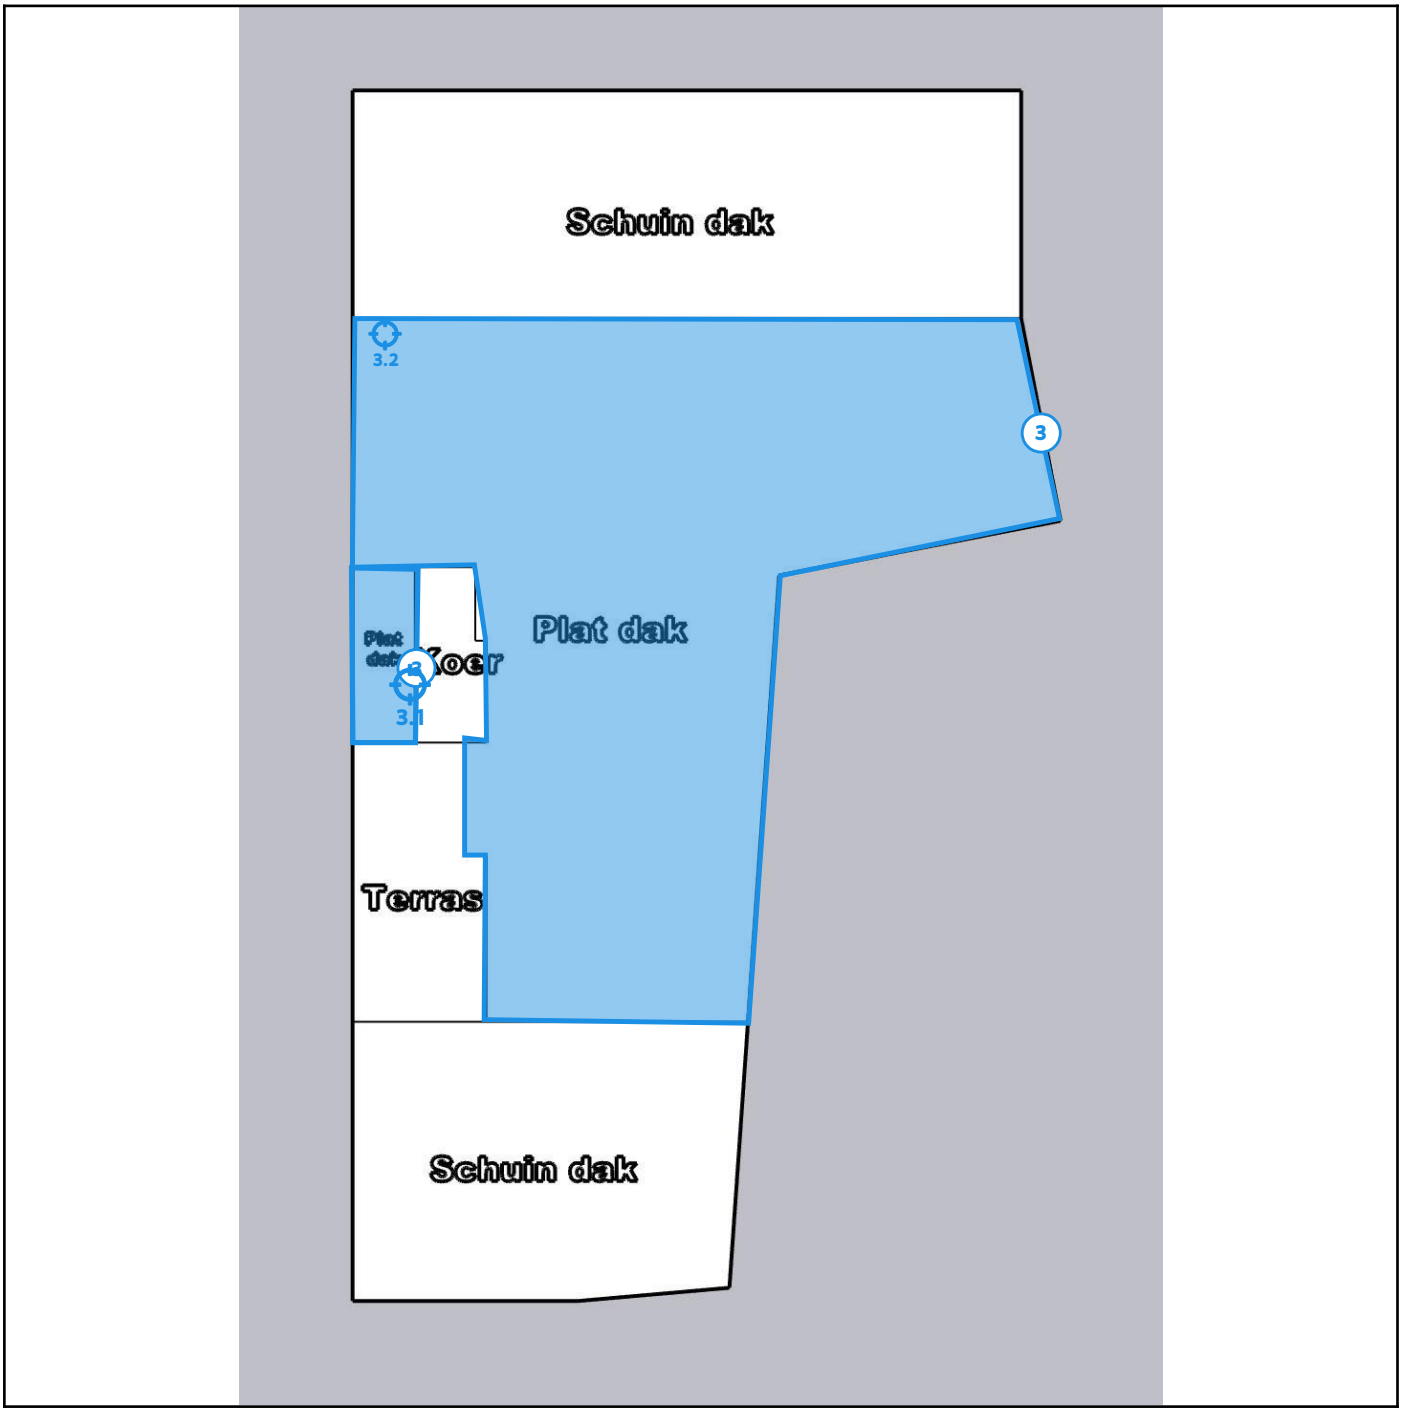
Plan 1.6: Plan dak

Beschrijving	Type	Actie
3. Roofing - Plat dak	Geen asbest	-
3.1 Code: 4	Puntmonster	-

3.2 Code: 5	Puntmonster	-

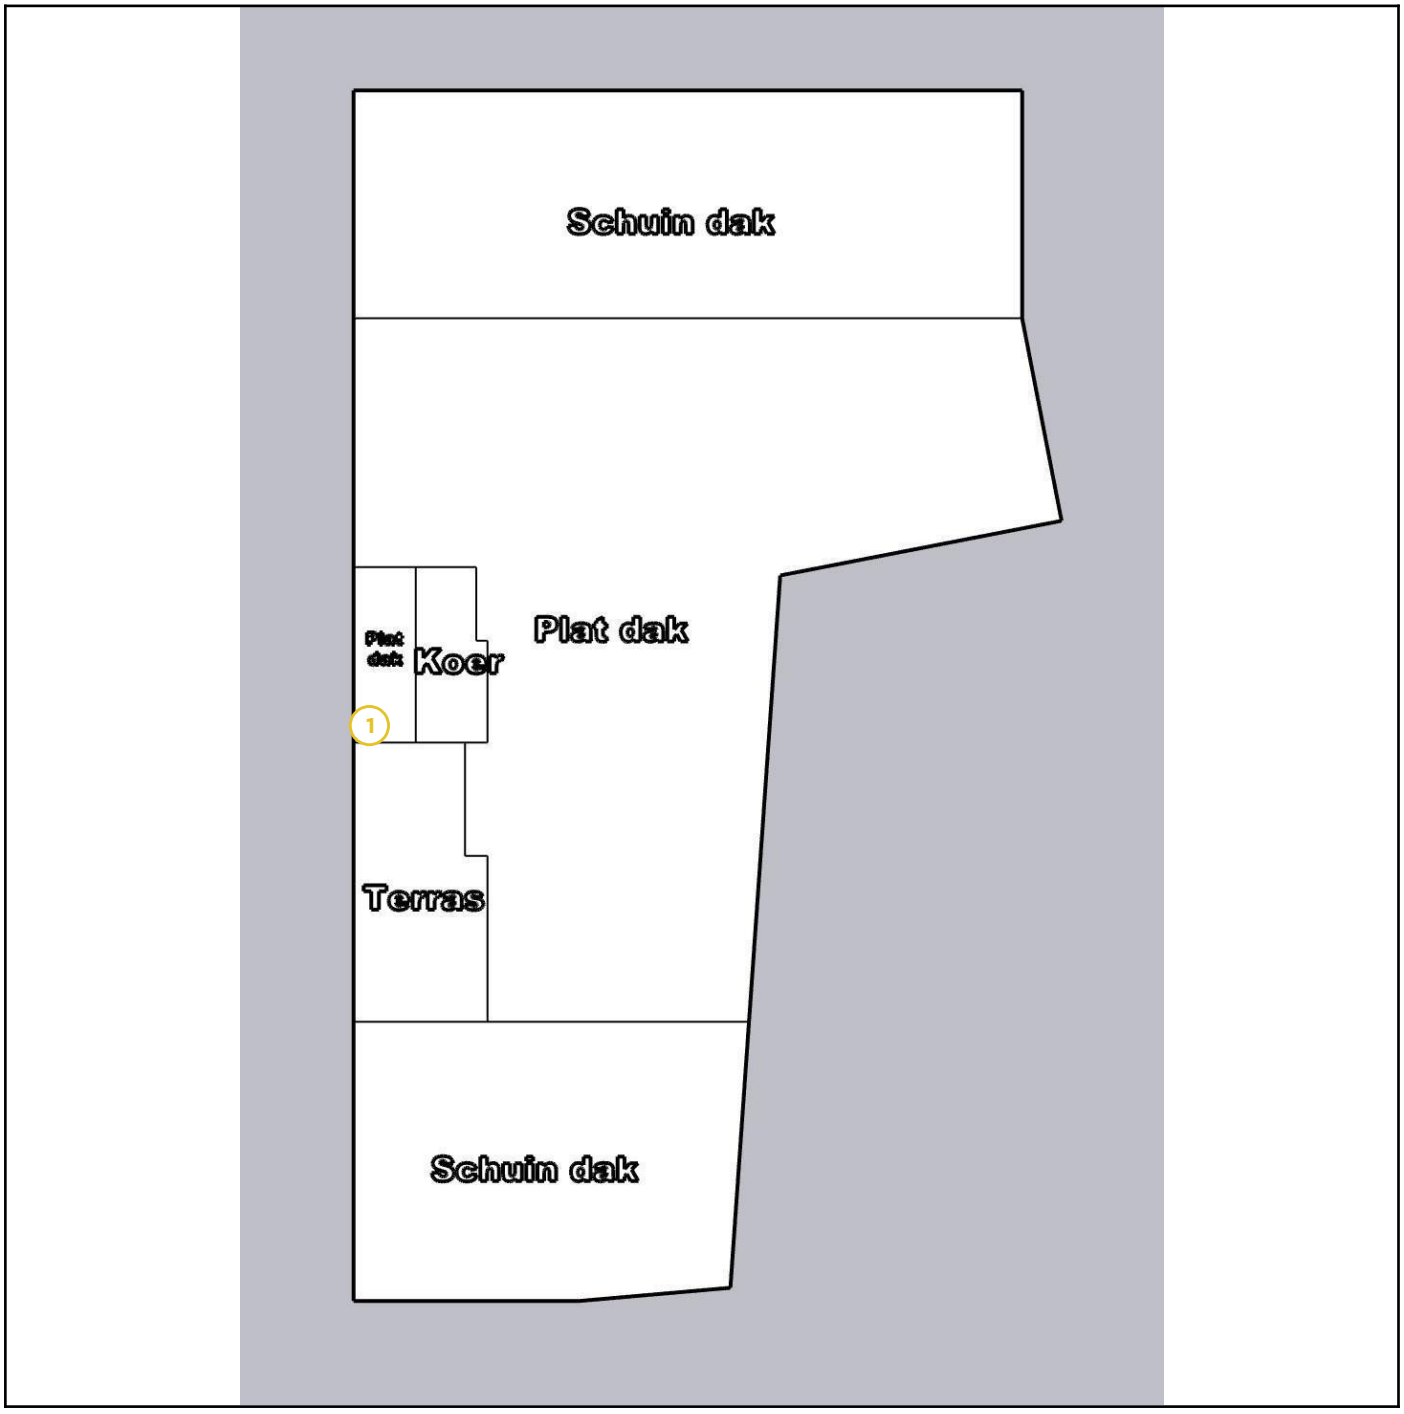
Plan 1.7: Plan dak

Beschrijving	Type	Actie
1. Cementbuis - Boven stooklokaal	Asbestmateriaal	Zorgvuldig beheren

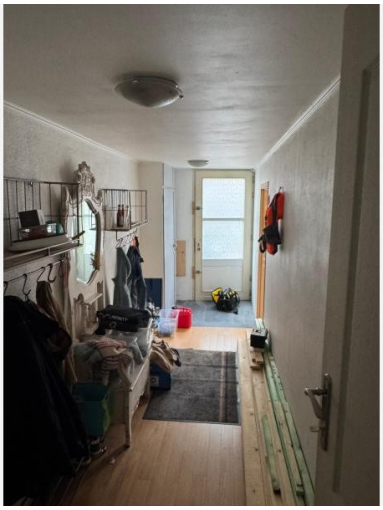
Fiche 2: Geen pleisterwerk - Plafond inkom

Er werd geen pleisterwerk waargenomen aan het plafond.

Het plafond is afgewerkt met gipskartonplaten.

Dit is niet asbestverdacht.

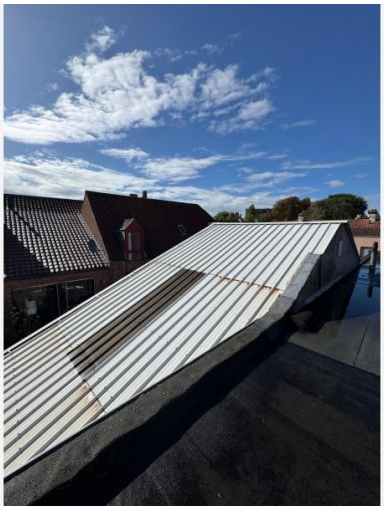
Fiche 3: Roofing - Plat dak

Geen asbest

#	Type	Referentie	Resultaat
3.1	Puntmonster	4	Geen asbest
3.2	Puntmonster	5	Geen asbest

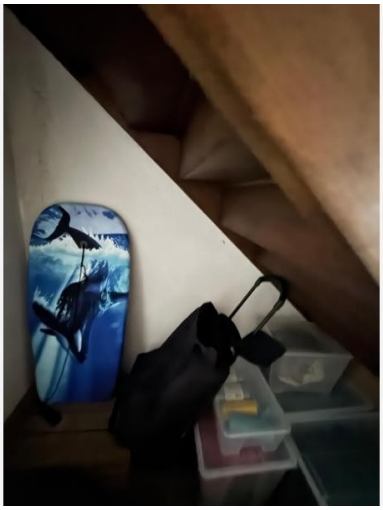
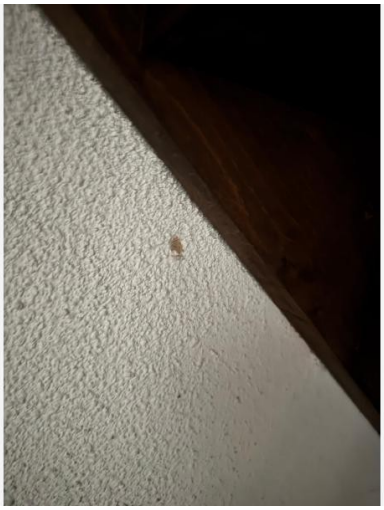
Fiche 5: Pleisterwerk - Traphal

Geen asbest

#	Type	Referentie	Resultaat
5.1	Mengmonster	2	Geen asbest
