Asbestinventarisattest

Ezelstraat 71/2, 8000 Brugge

Attestnummer : **20251117-000337.000**
Uitgegeven op : **17.11.2025**
Geldig tot : **Onbeperkt** (tenzij de toestand wijzigt)

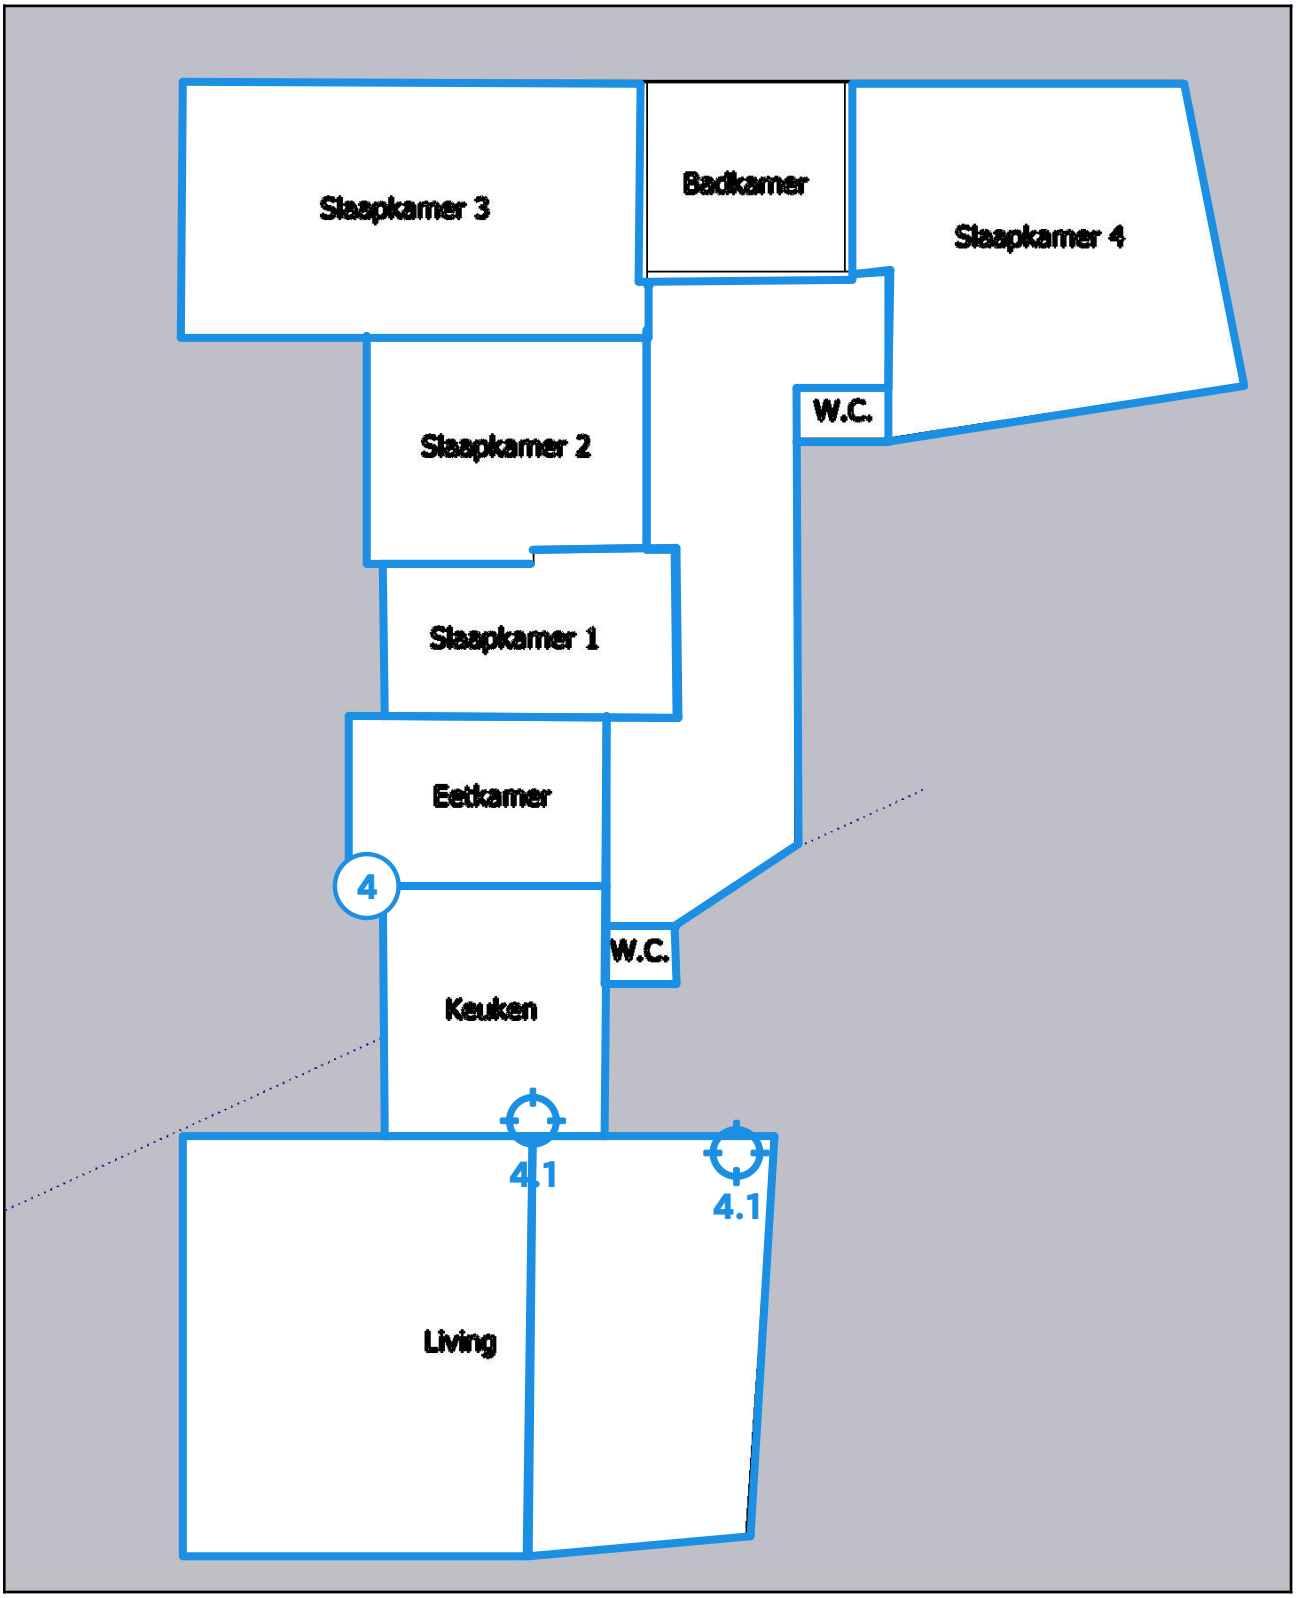
Plan 1.1: Plan Appartement

4. Pleisterwerk - Muur	Geen asbest	-
4.1 Code: 1	Mengmonster	-

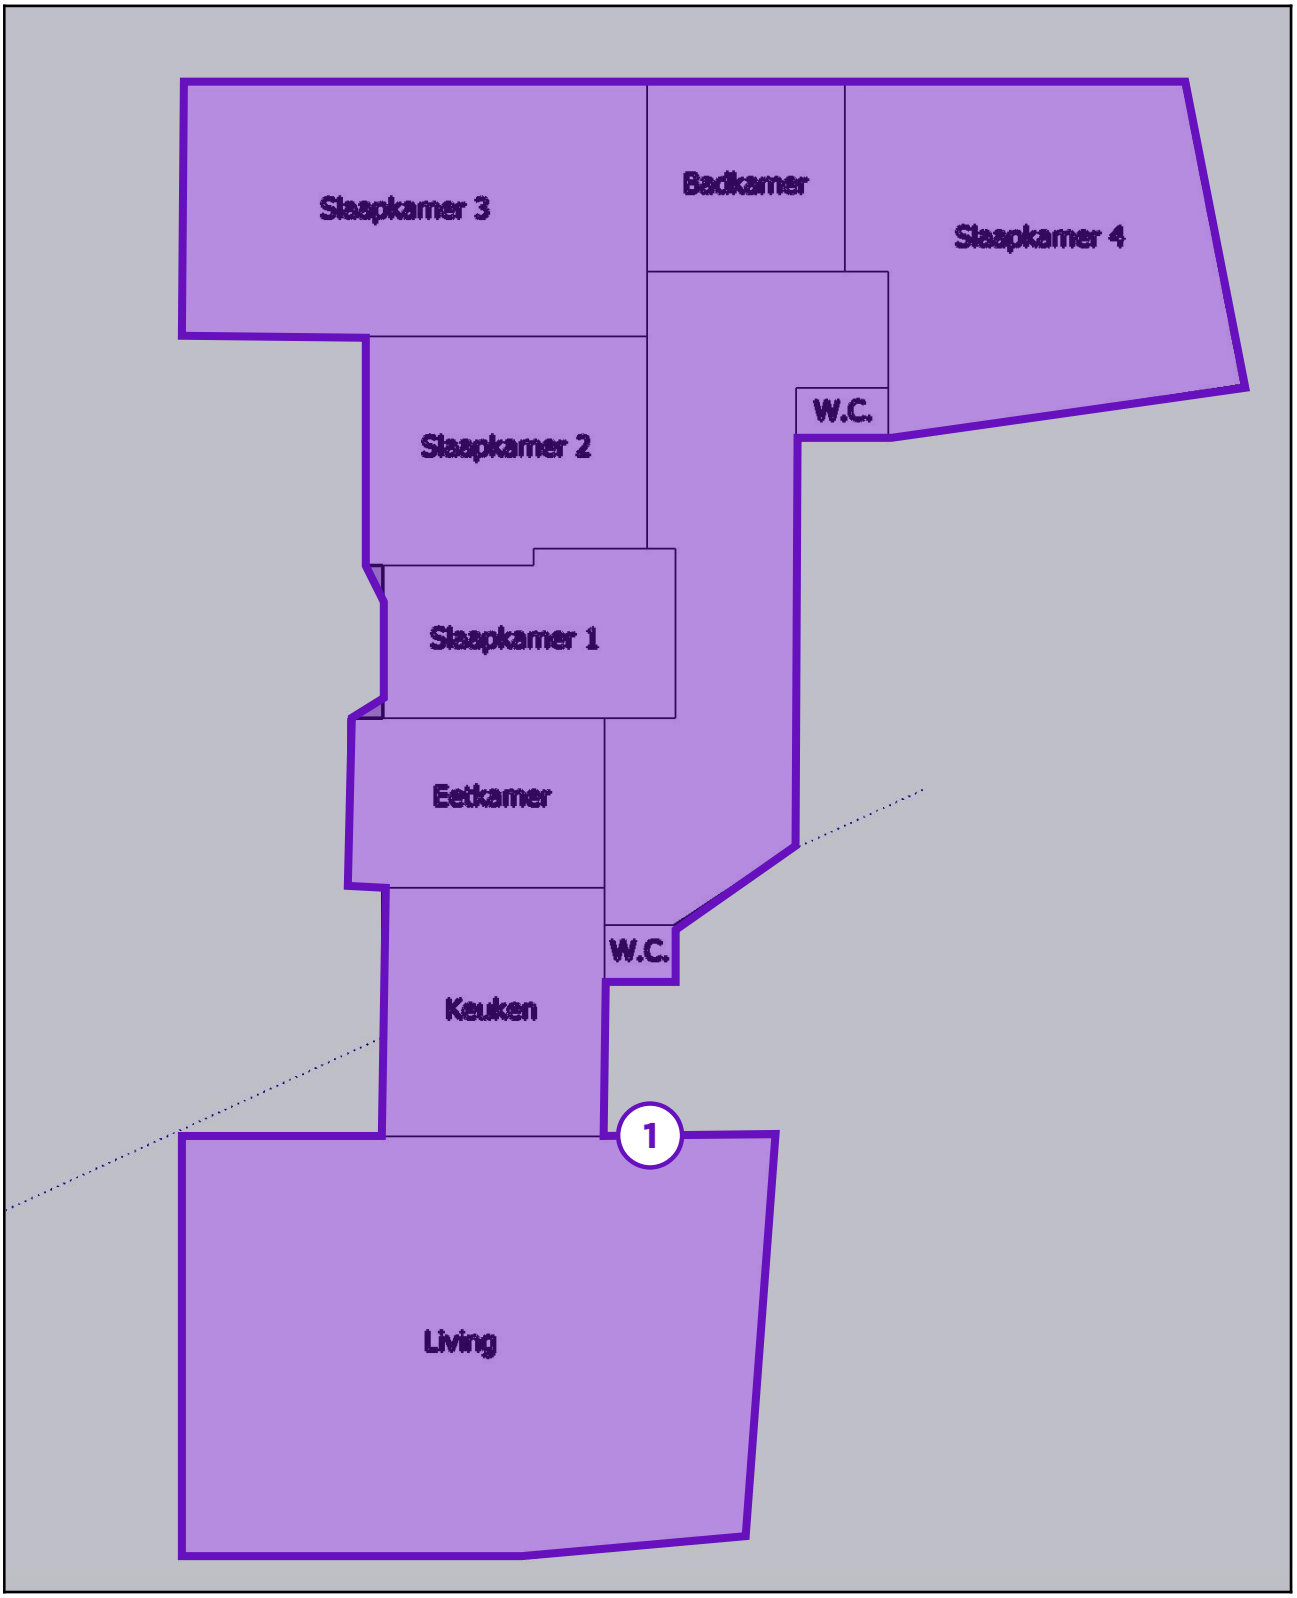
Plan 1.2: Plan Appartement

1. Geen pleisterwerk - Plafond	Advies	-

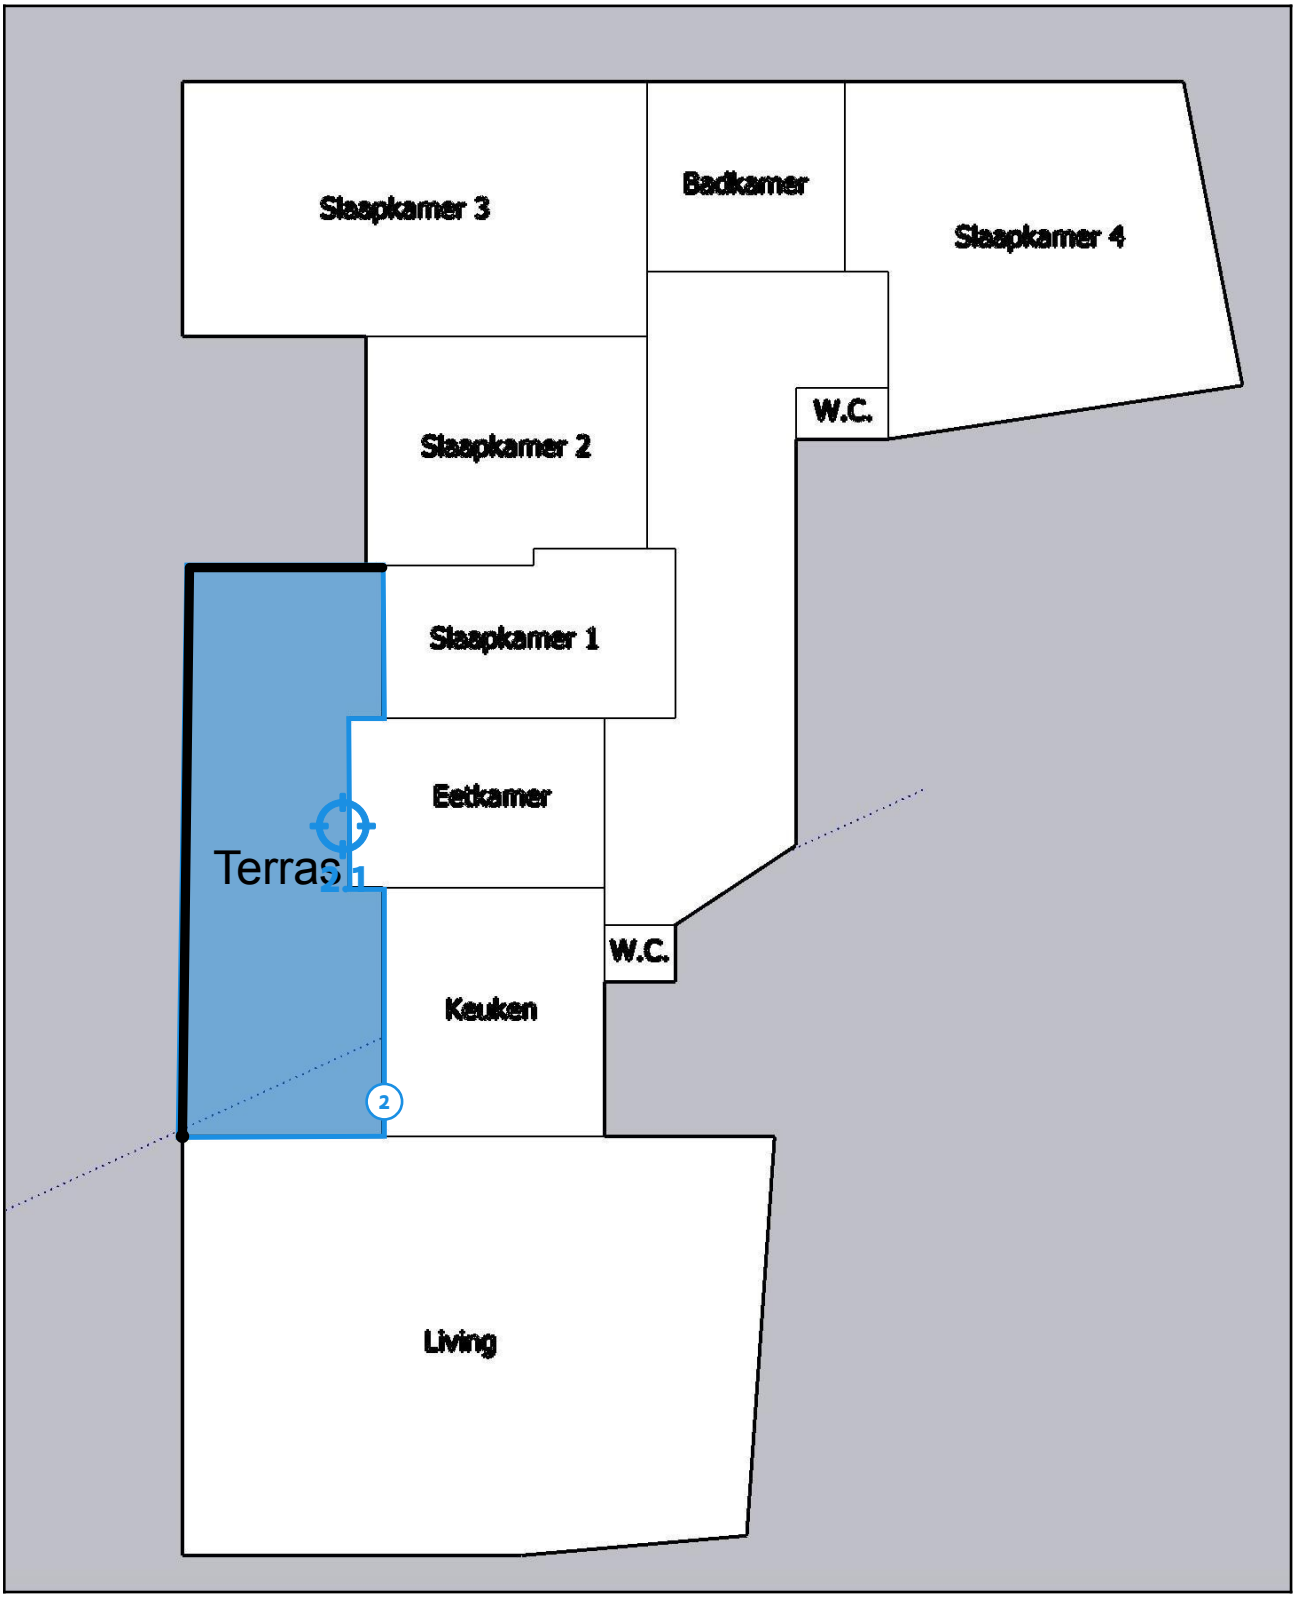
Plan 1.3: Plan Appartement

2. Roofing - Terras	Geen asbest	-
2.1 Code: 3	Puntmonster	-

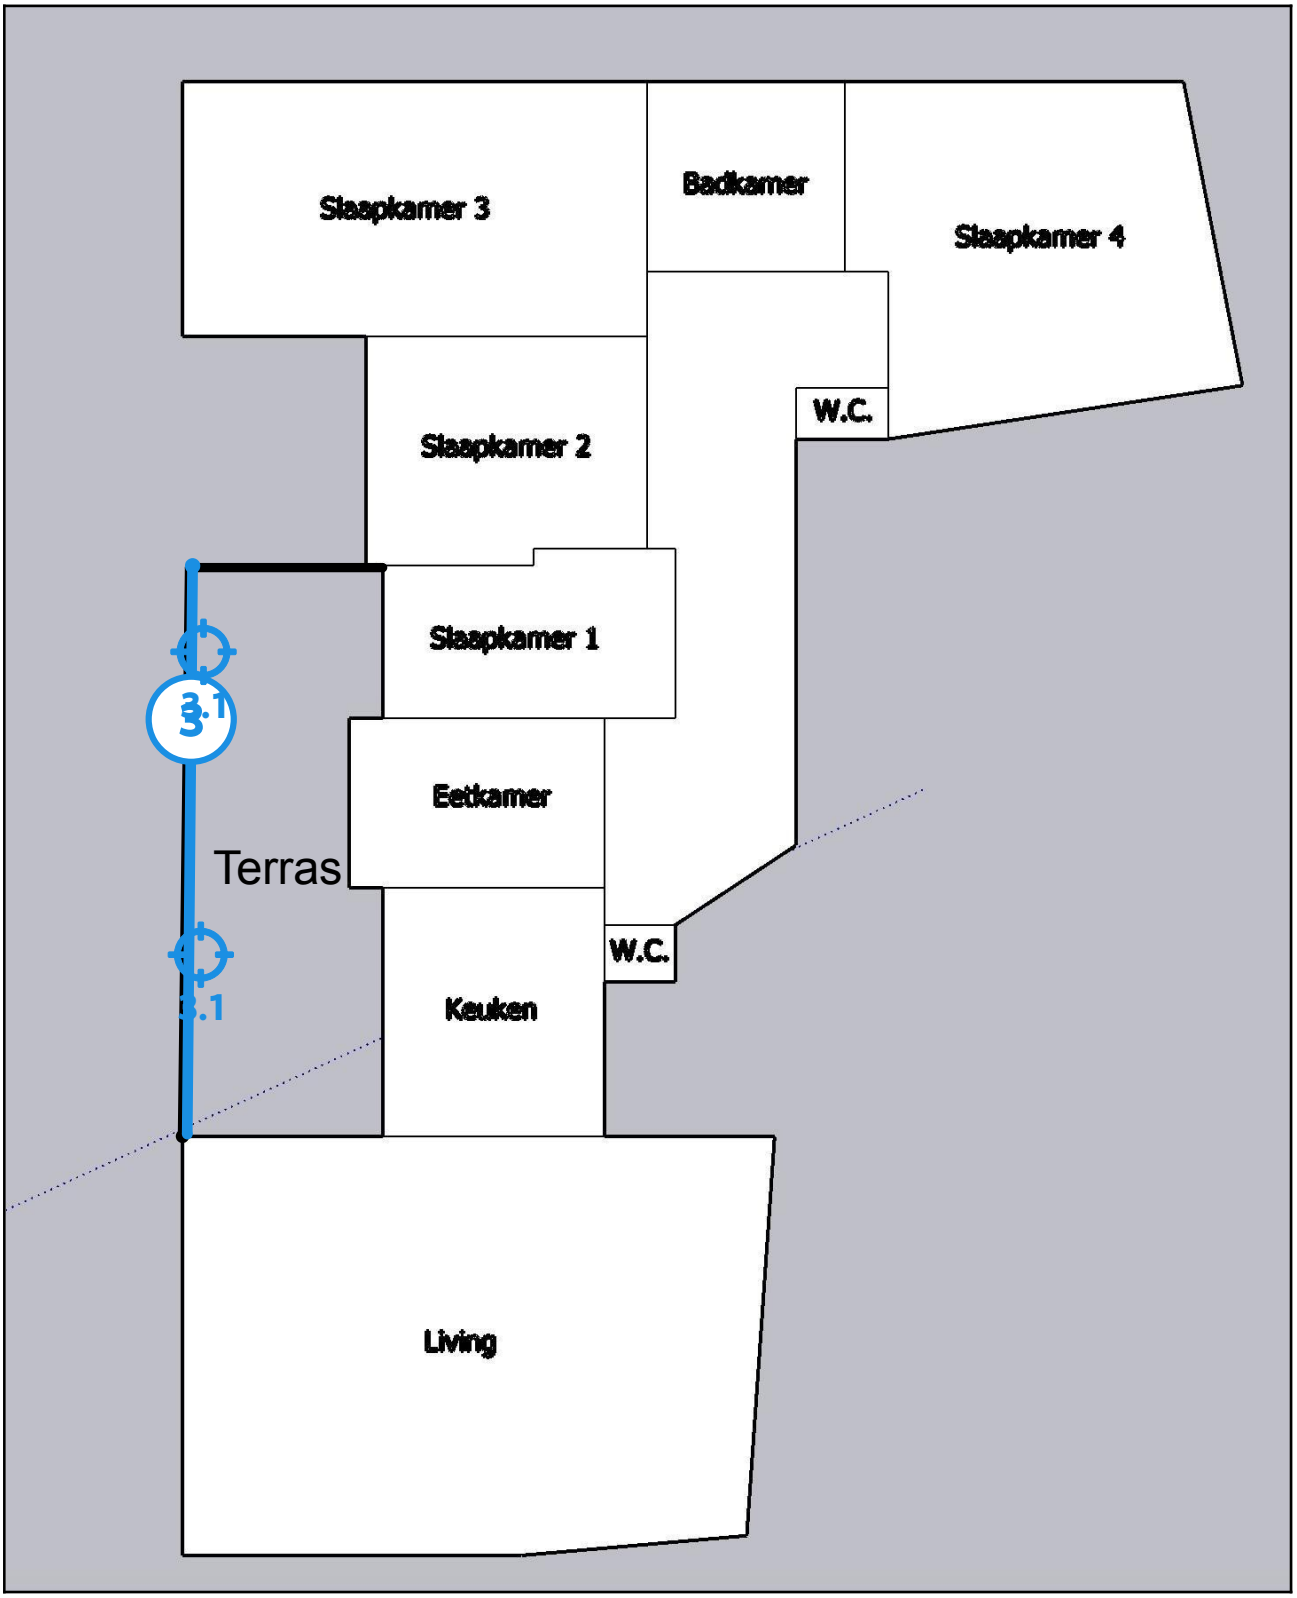
Plan 1.4: Plan Appartement

3. Cementering - Muur terras	Geen asbest	-
3.1 Code: 2	Mengmonster	-

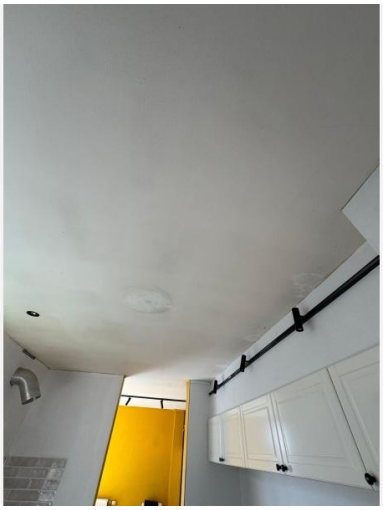
Fiche 1: Geen pleisterwerk - Plafond

Er werd geen pleisterwerk waargenomen aan het plafond.

Het plafond is afgewerkt met gipskartonplaten.

Dit is niet asbestverdacht.

Basis voor advies	De asbestdeskundige beoordeelt het materiaal als niet-asbestverdacht.

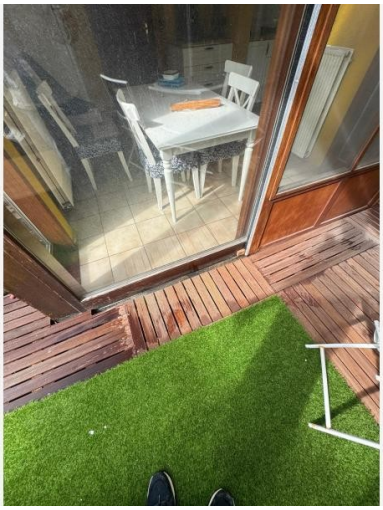
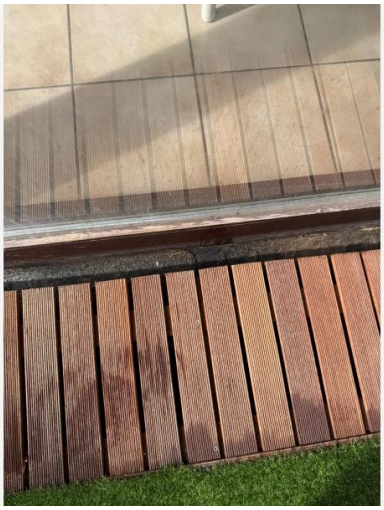
Fiche 2: Roofing - Terras

Conclusie

Geen asbest

#	Type	Referentie	Resultaat
2.1	Puntmonster	3	Geen asbest

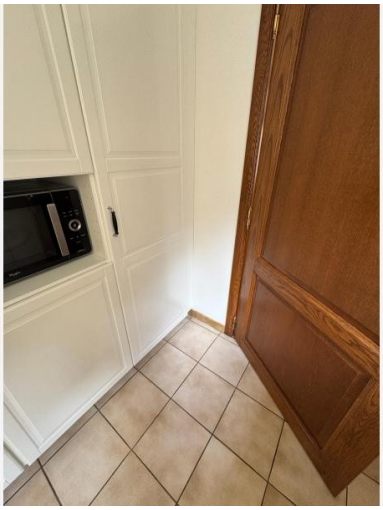
Fiche 4: Pleisterwerk - Muur

Conclusie

Geen asbest

#	Type	Referentie	Resultaat
4.1	Mengmonster	1	Geen asbest
