Asbestinventarisattest

Ezelstraat 71/3, 8000 Brugge

Attestnummer : **20251117-000351.000**
Uitgegeven op : **17.11.2025**
Geldig tot : **Onbeperkt** (tenzij de toestand wijzigt)

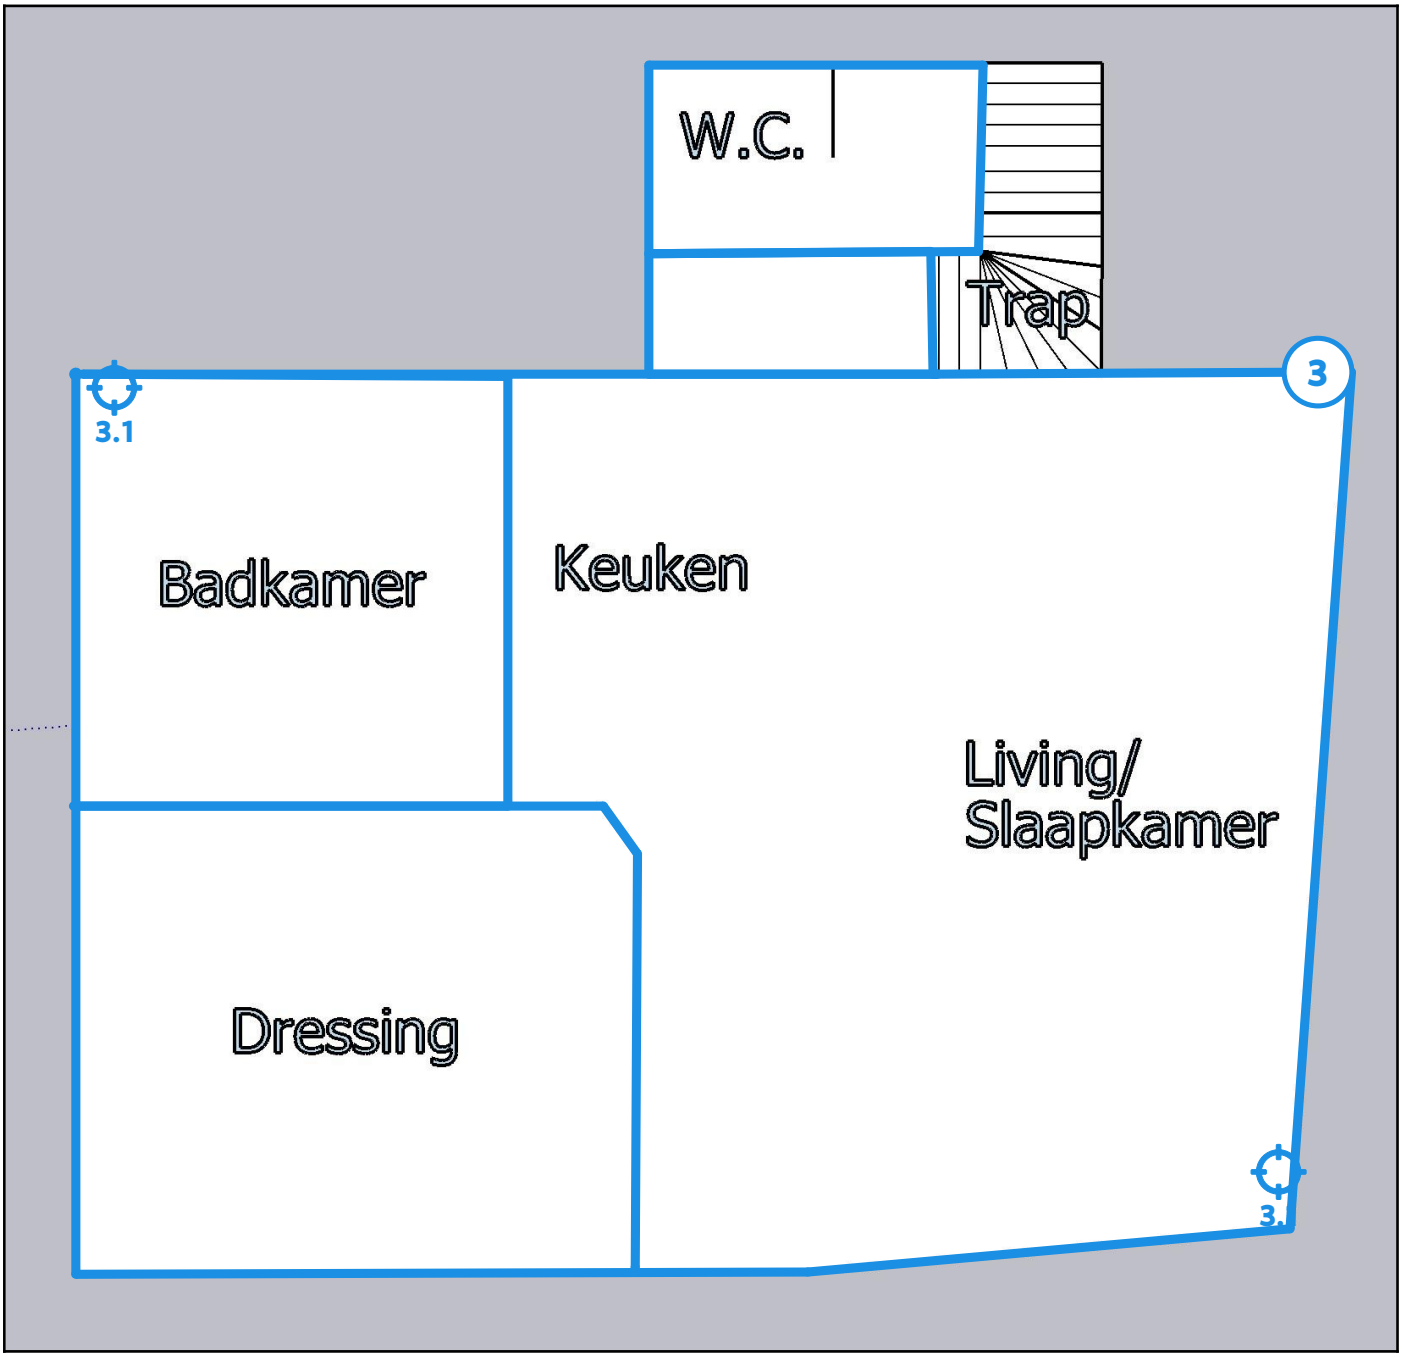
Plan 1.1: Plan Studio

Beschrijving	Type	Actie
3. Pleisterwerk - Muur	Geen asbest	-
3.1 Code: 1	Mengmonster	-

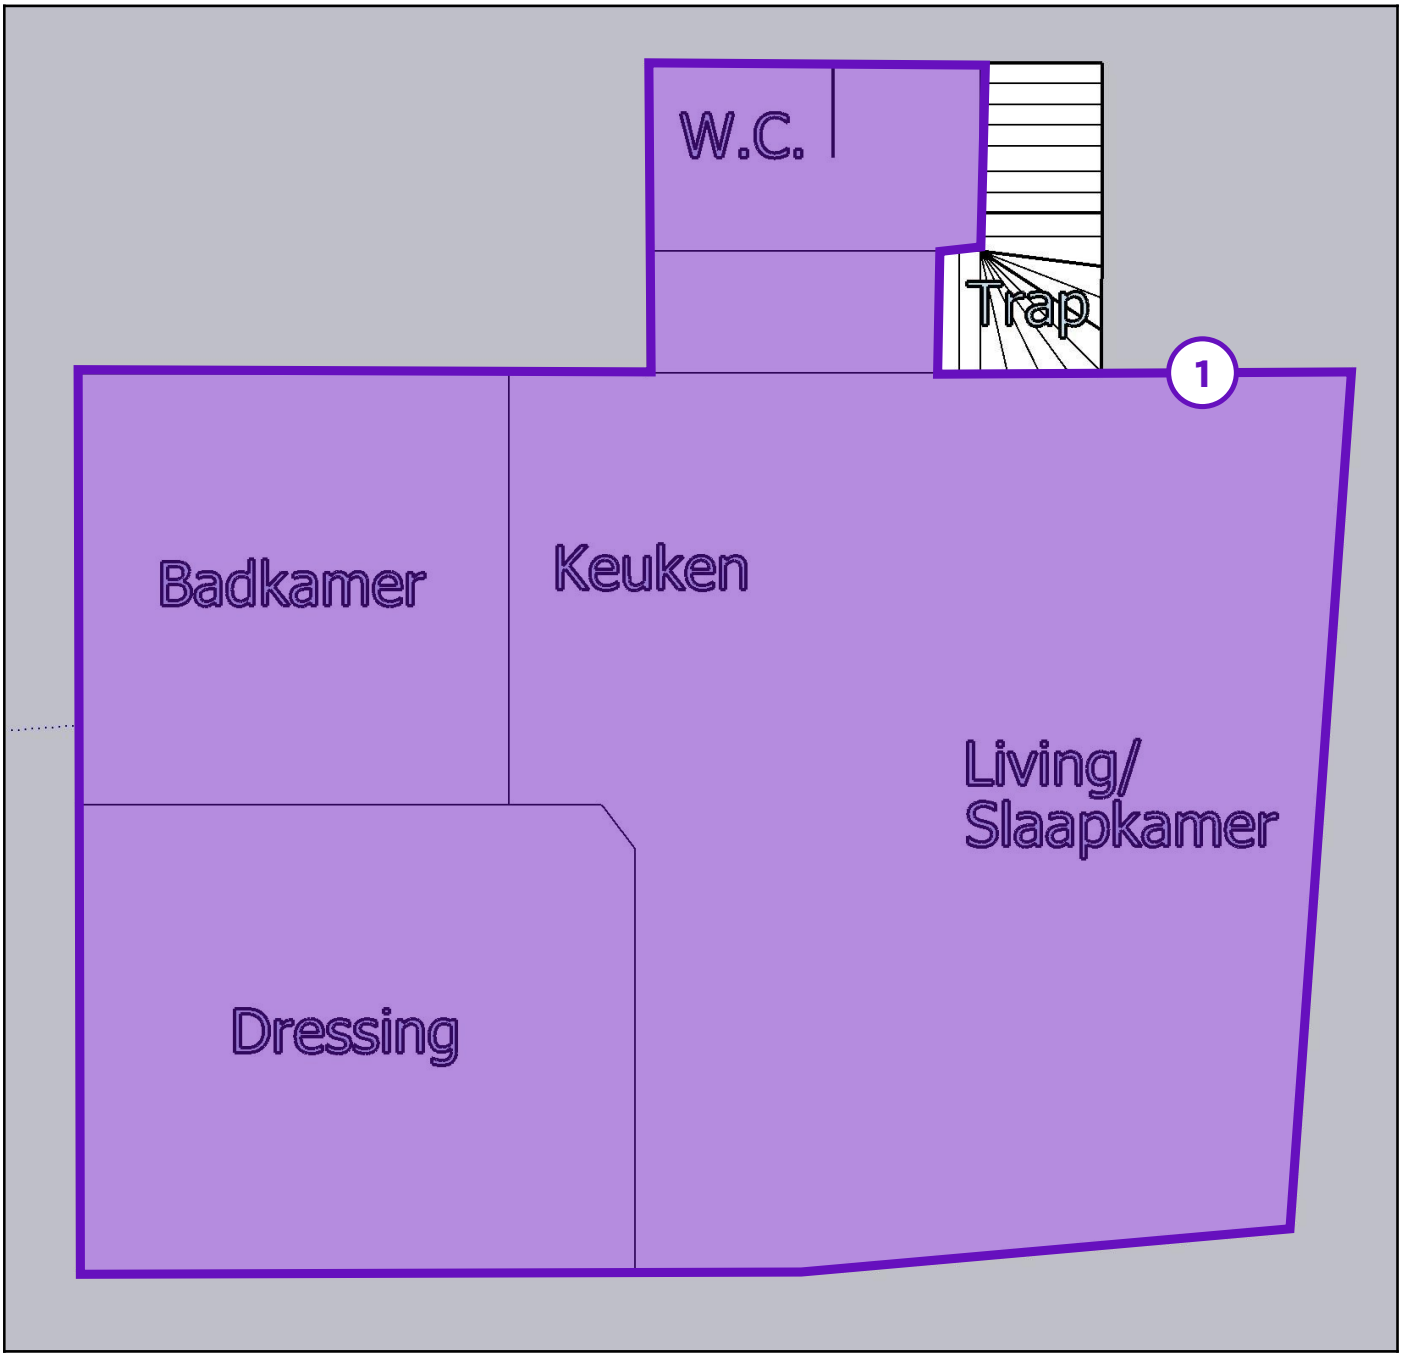
Plan 1.2: Plan Studio

Beschrijving	Type	Actie
1. Geen pleisterwerk - Plafond	Advies	-

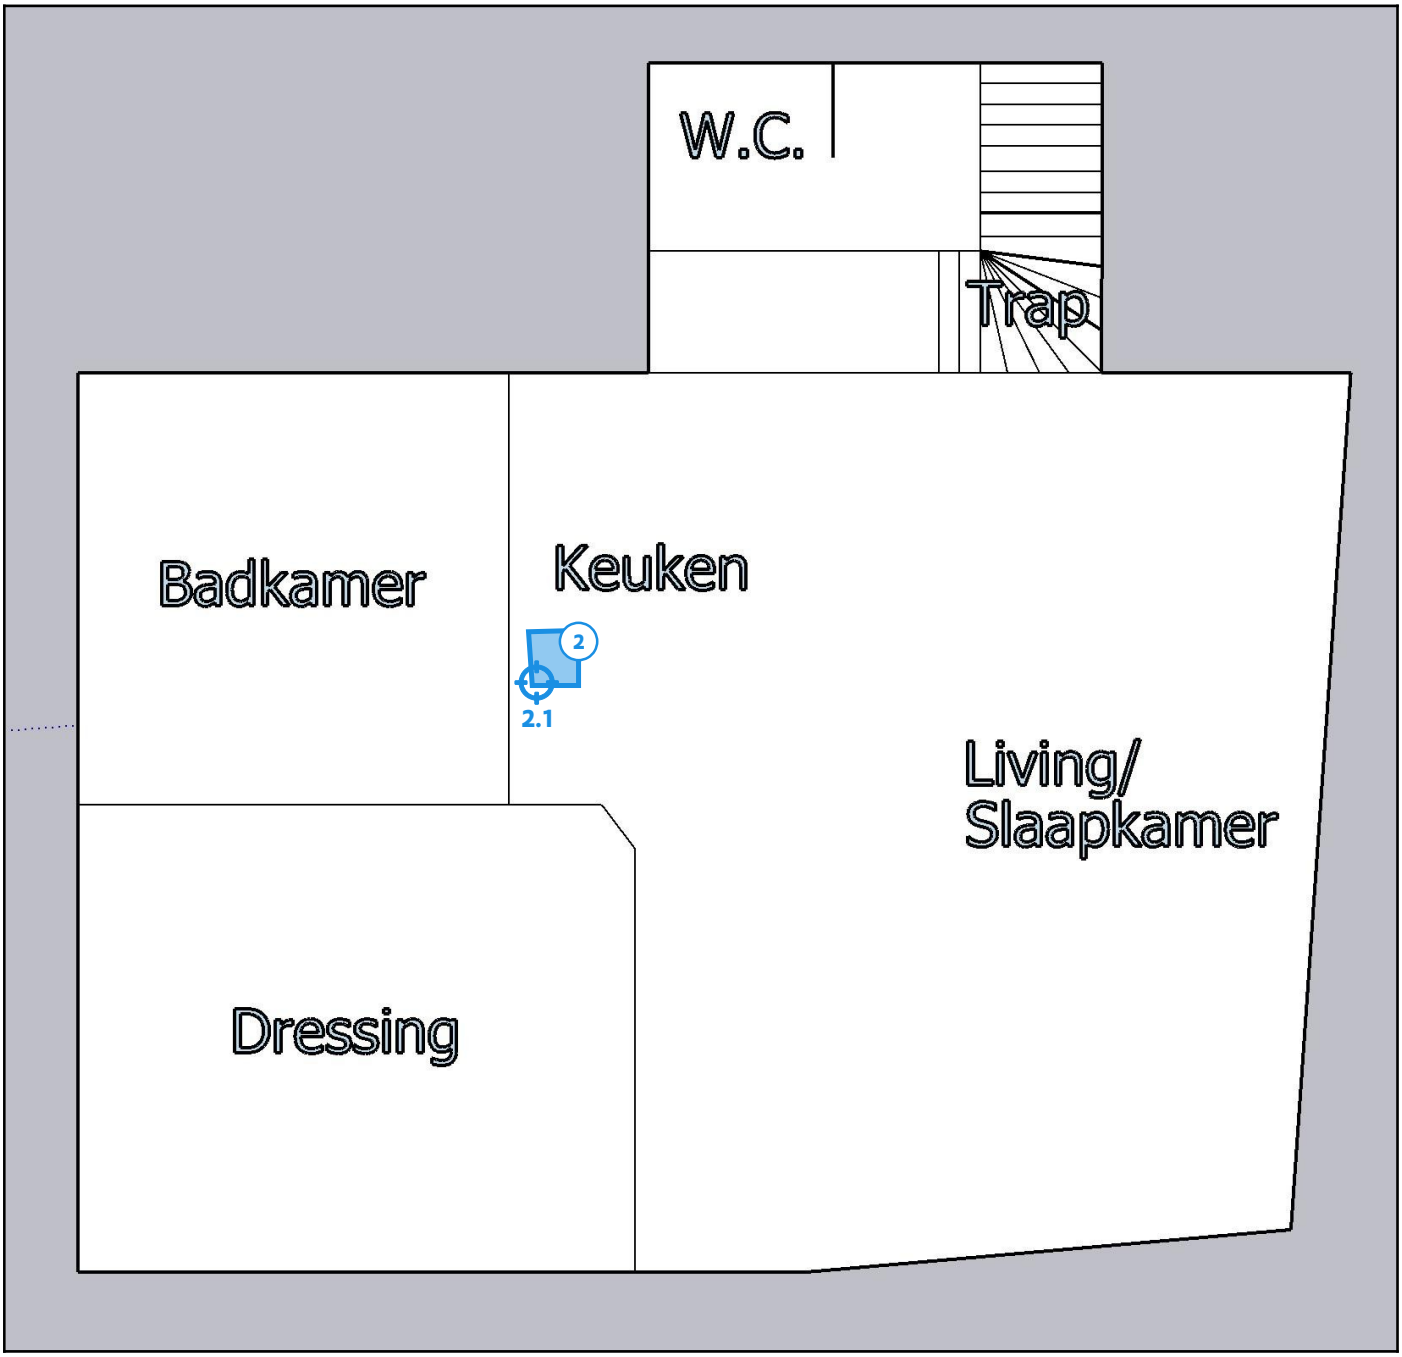
Plan 1.3: Plan Studio

Beschrijving	Type	Actie
2. Bitumen - Anti-dreunplaat	Geen asbest	-
2.1 Code: 2	Puntmonster	-
