Asbestinventarisattest

Ezelstraat 71/1, 8000 Brugge

Attestnummer : **20251117-000329.000**
Uitgegeven op : **17.11.2025**
Geldig tot : **Onbeperkt** (tenzij de toestand wijzigt)

Asbestveilig (maar mogelijk niet asbestvrij)

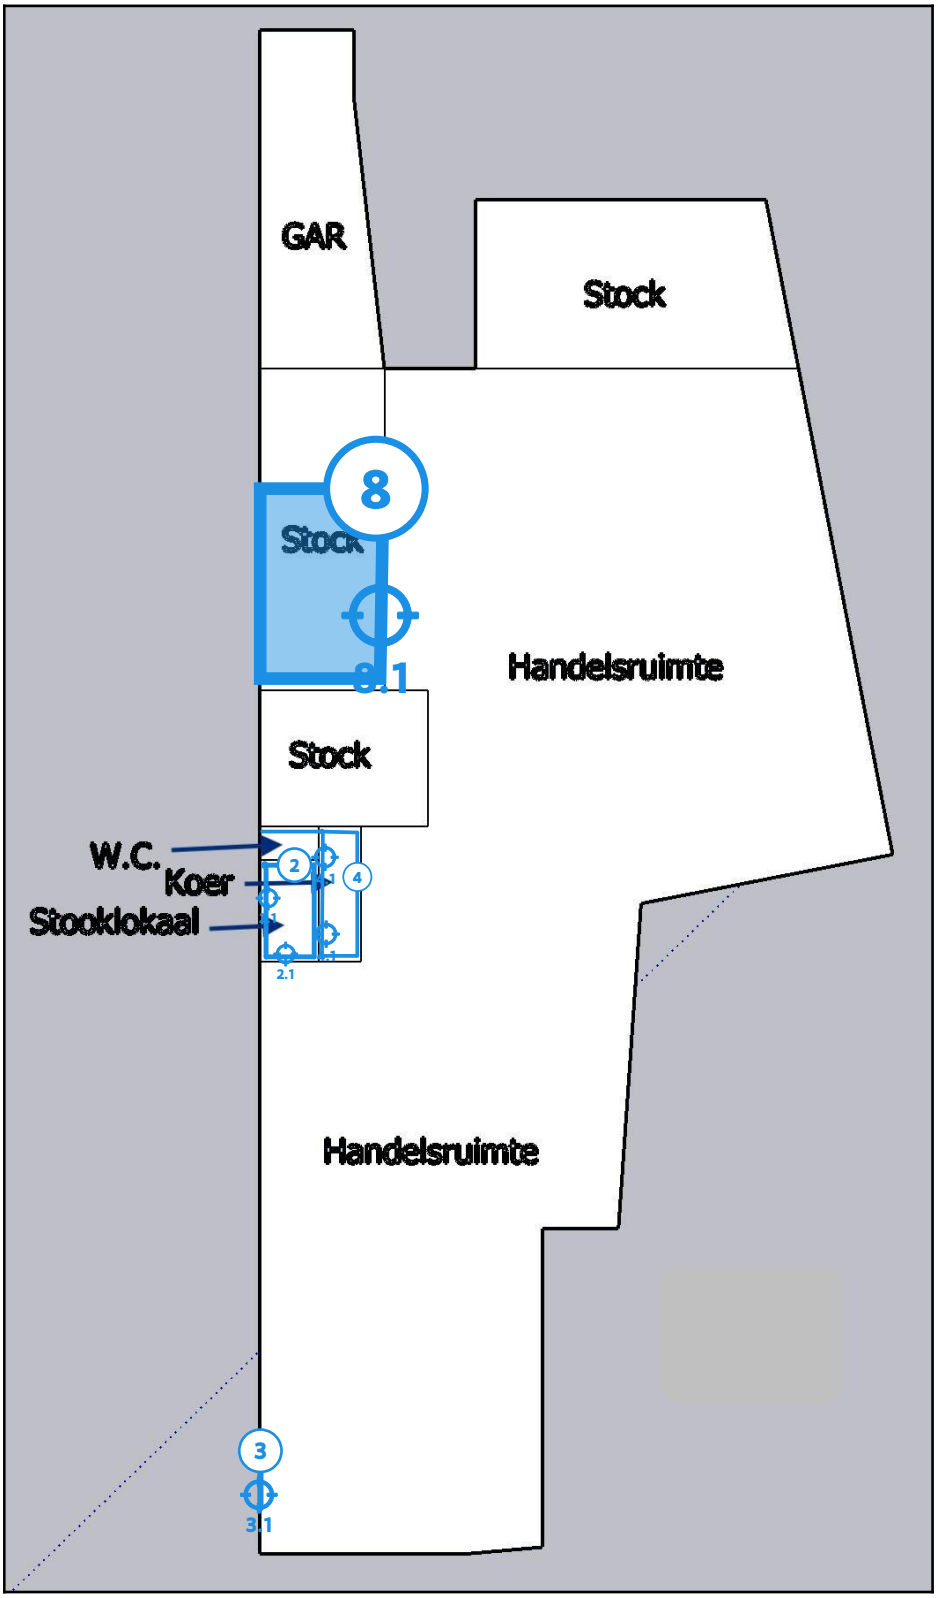
Plan 1.1: Plan Handelspand gelijkvloers

2. Cementering - Muur stooklokaal	Geen asbest	-
2.1 Code: 5	Mengmonster	-
3. Pleisterwerk - Muur	Geen asbest	-
3.1 Code: 1	Mengmonster	-
4. Crepi - Muur koer	Geen asbest	-
4.1 Code: 7	Mengmonster	-
8. Tegel - Vloer garage	Geen asbest	-
8.1 Code: 6	Puntmonster	-

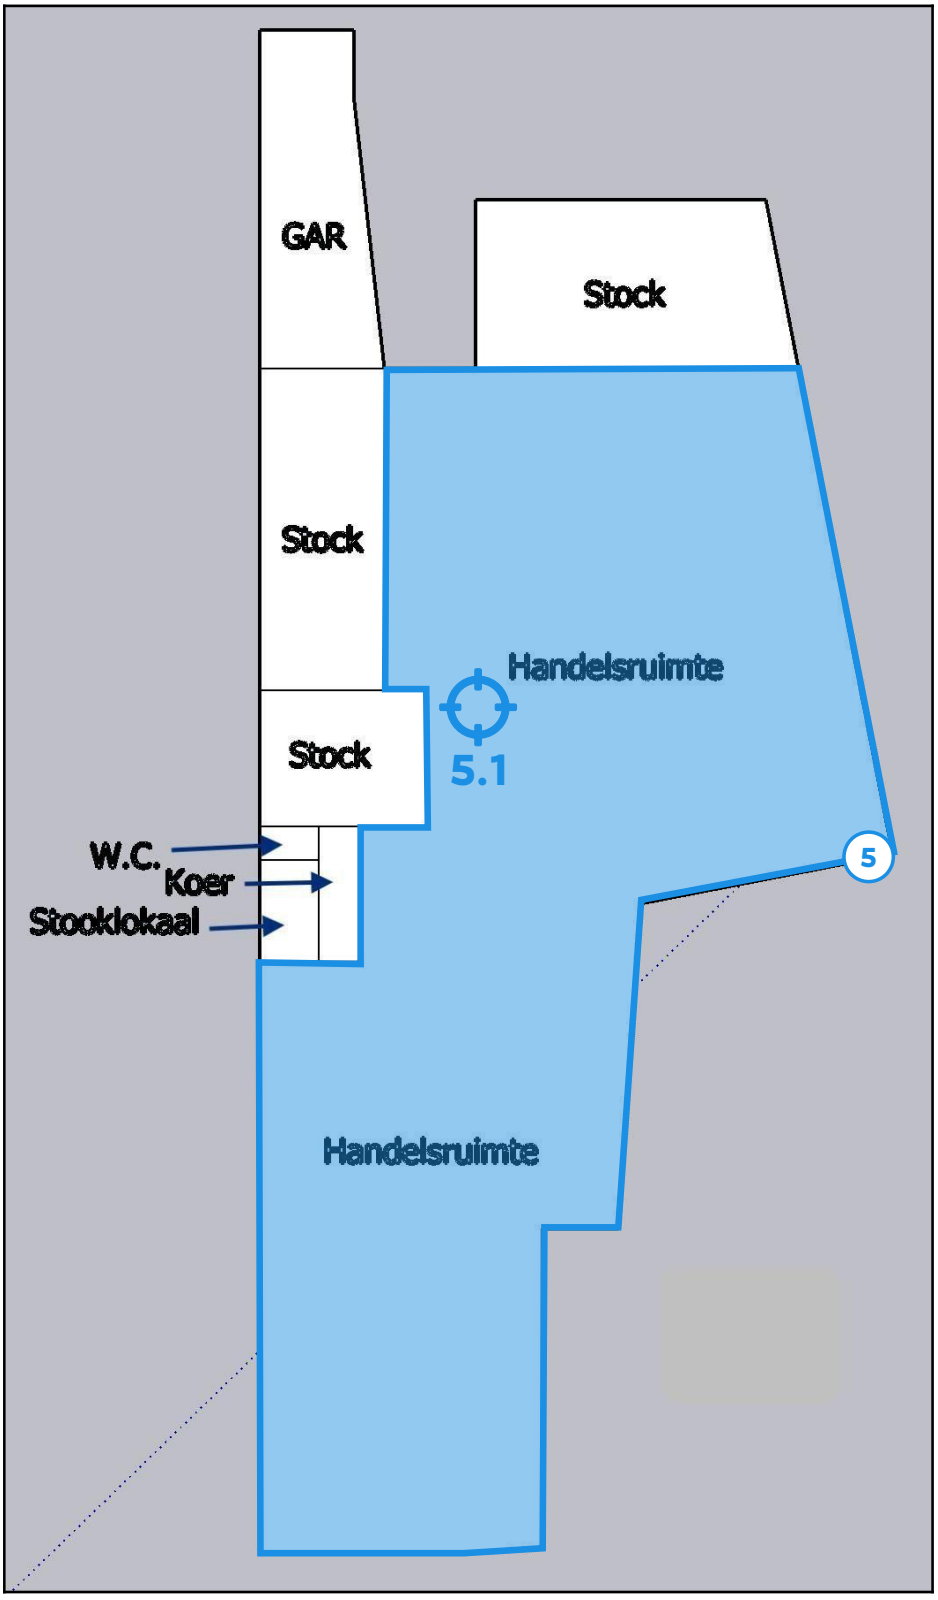
Plan 1.2: Plan Handelspand gelijkvloers

5. Picalplaat - Plafond	Geen asbest	-
5.1 Code: 2	Puntmonster	-

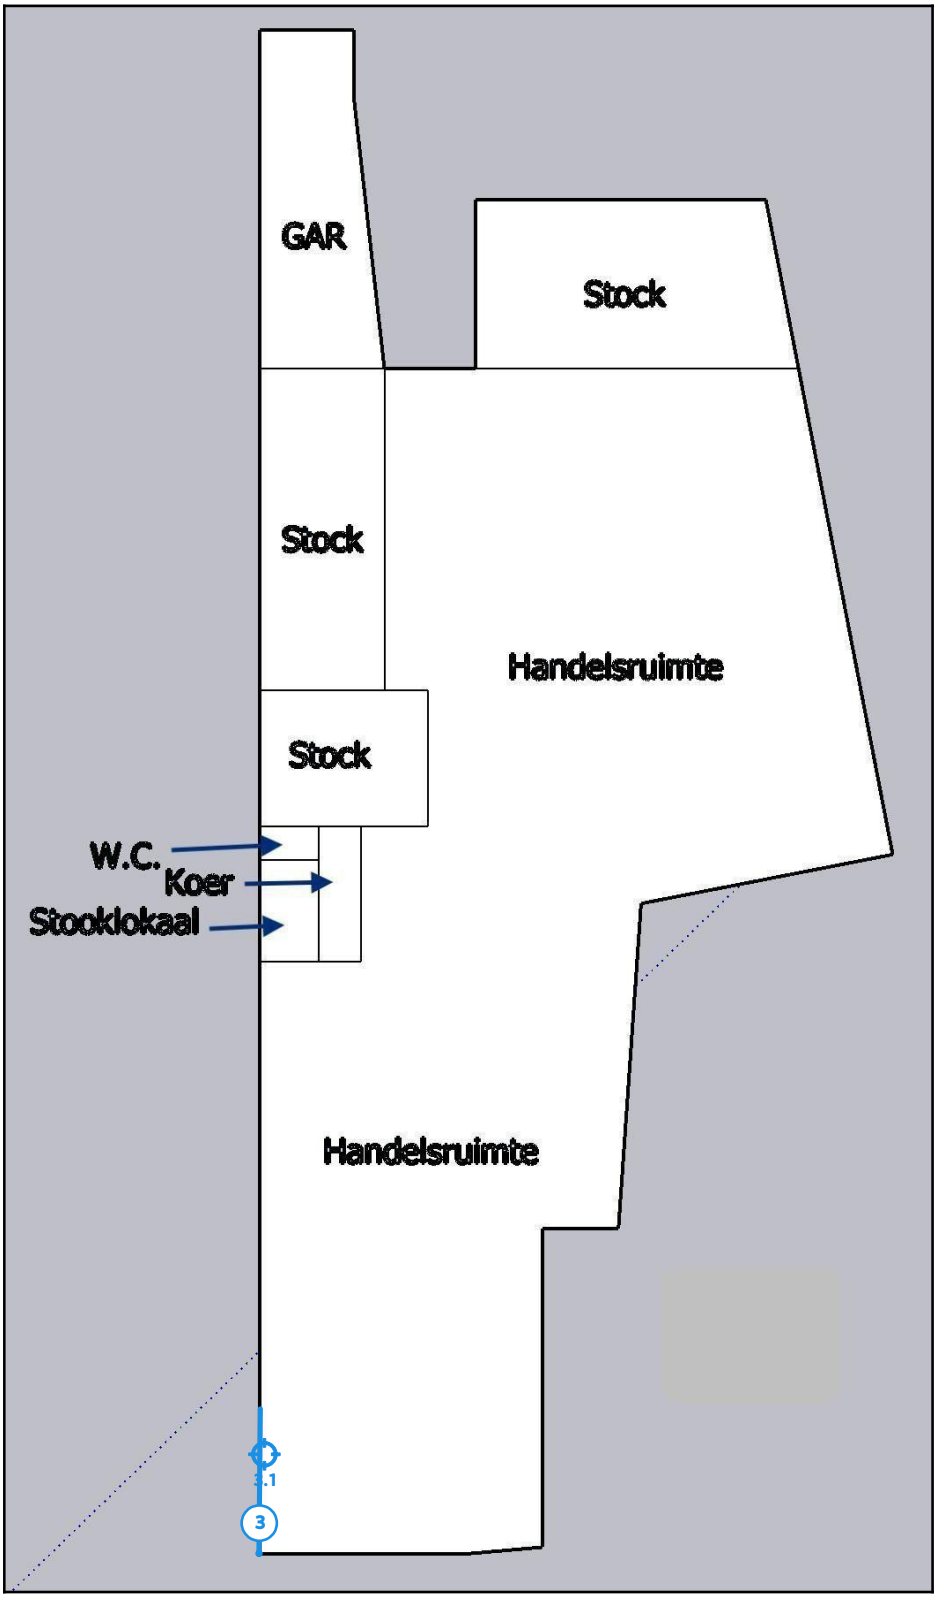
Plan 1.3: Plan Handelspand gelijkvloers

3. Pleisterwerk - Muur	Geen asbest	-
3.1 Code: 1	Mengmonster	-

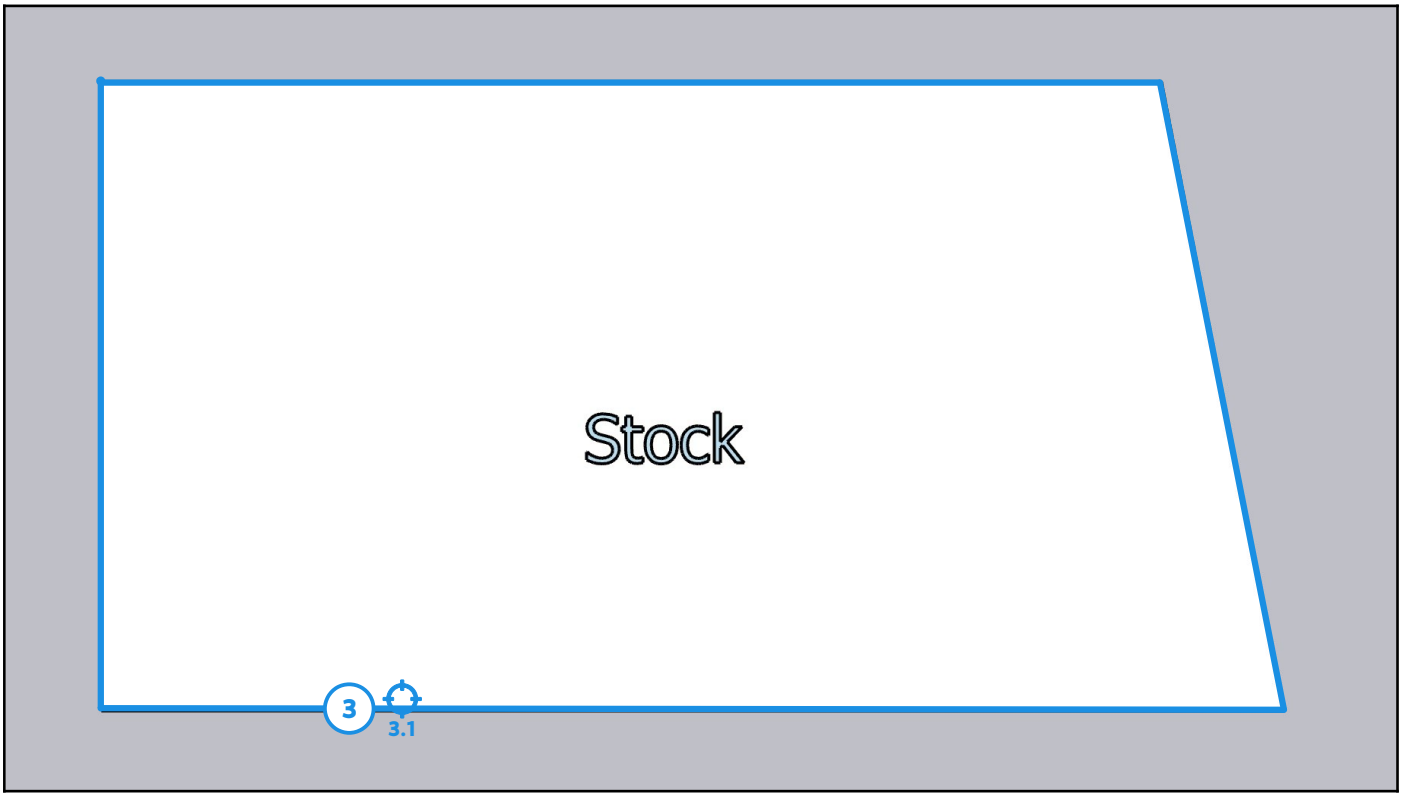
Plan 1.4: Plan Handelspand V1

Beschrijving	Type	Actie
3. Pleisterwerk - Muur	Geen asbest	-
3.1 Code: 1	Mengmonster	-

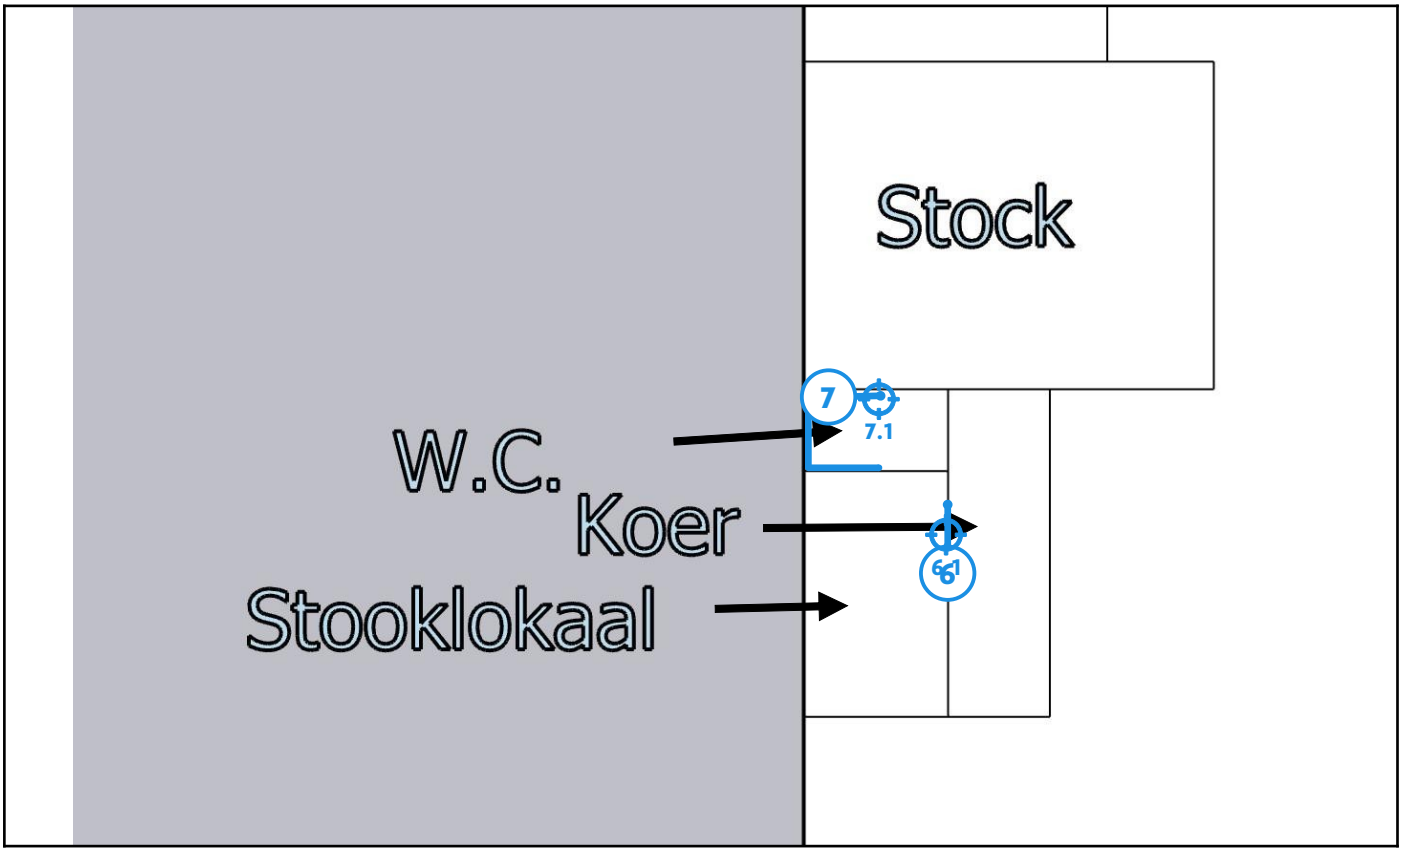
Plan 1.5: Detail Stooklokaal, WC en koer

Beschrijving	Type	Actie
6. Stopverf - Raam	Geen asbest	-
6.1 Code: 8	Puntmonster	-
7. Tegellijm - Toilet	Geen asbest	-
7.1 Code: 3	Puntmonster	-

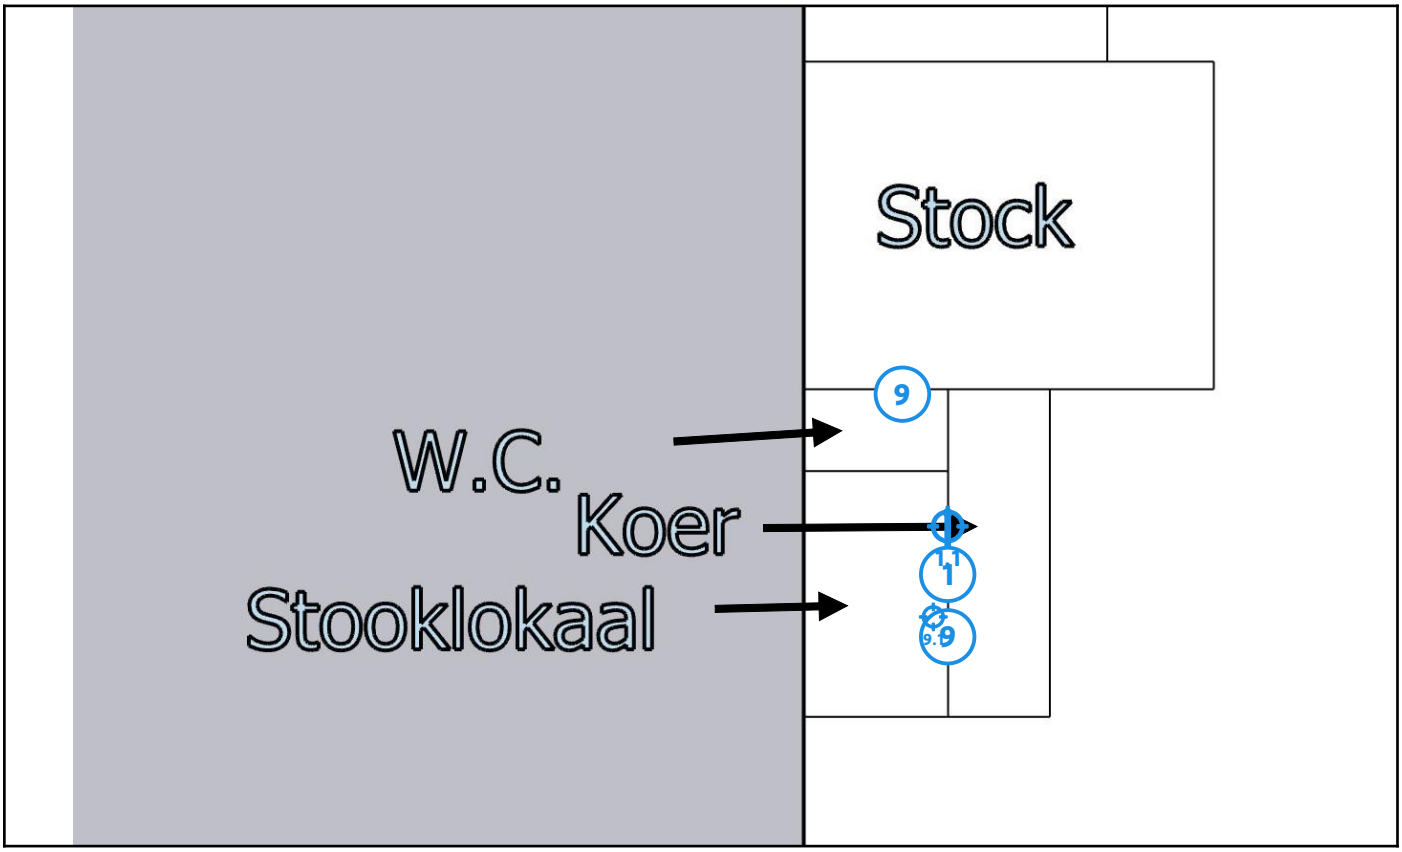
Plan 1.6: Detail Stooklokaal, WC en koer

Beschrijving	Type	Actie
1. Mastiek - Raam	Geen asbest	-
1.1 Code: 9	Puntmonster	-
9. Bakeliet - Schakelaar	Geen asbest	-
9.1 Code: 4	Puntmonster	-

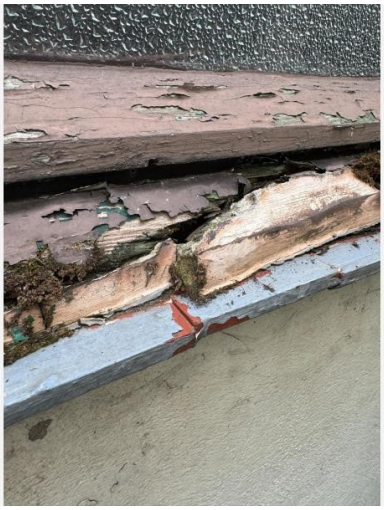
Fiche 1: Mastiek - Raam

Geen asbest

#	Type	Referentie	Resultaat
1.1	Puntmonster	9	Geen asbest

Beschrijving	Mastiek - Raam
Omgeving	Buiten
Primaire drager	Wandopening verticaal (raam, deur, ...)
Bindmiddel van materiaal	Kitten, mastiek, pasta
Gebondenheid op basis van bindmiddel	Hecht
Hoeveelheid (gewicht - aantal)	• 0,50 kg - 1 stuk
Totaal gewicht	0,50 kg
Identificatiemethode	Een monstername door de asbestdeskundige met laboanalyse door een asbestlabo.
Destructieve handeling voor identificatie	Nee
Opmerking	De hoeveelheid is een schatting.

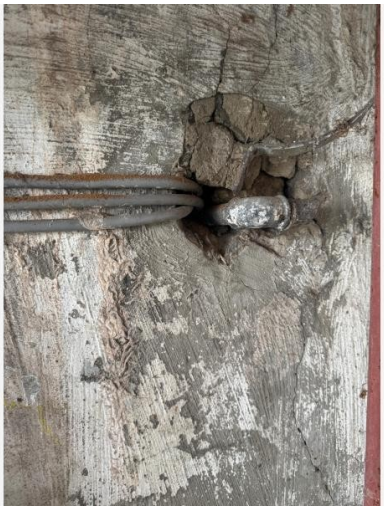
Fiche 2: Cementering - Muur stooklokaal

Geen asbest

#	Type	Referentie	Resultaat
2.1	Mengmonster	5	Geen asbest

Beschrijving	Cementering - Muur stooklokaal
Omgeving	Binnen
Primaire drager	Binnenwand
Bindmiddel van materiaal	Cement
Gebondenheid op basis van bindmiddel	Hecht
Hoeveelheid (oppervlakte - dikte - aantal)	• 16,00 m^2 - 0,50 cm - 1 stuk
Totaal volume	0,08 m^3
Identificatiemethode	Een monstername door de asbestdeskundige met laboanalyse door een asbestlabo.
Destructieve handeling voor identificatie	Nee
Opmerking	De hoeveelheid is een schatting.

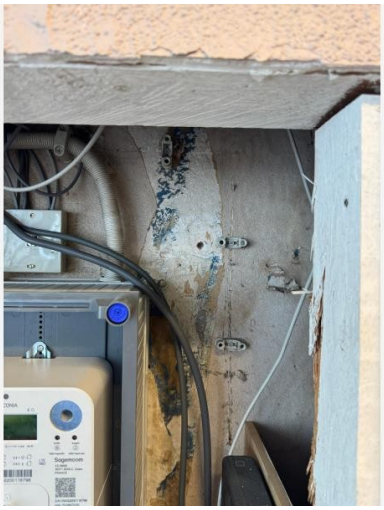
Fiche 3: Pleisterwerk - Muur

Geen asbest

#	Type	Referentie	Resultaat
3.1	Mengmonster	1	Geen asbest

Beschrijving	Pleisterwerk - Muur
Omgeving	Binnen
Primaire drager	Binnenwand
Bindmiddel van materiaal	Gips - kalk
Gebondenheid op basis van bindmiddel	Niet-hechtgebonden
Hoeveelheid (oppervlakte - dikte - aantal)	• 1,00 m^2 - 0,50 cm - 1 stuk
Totaal volume	0,005 m^3
Identificatiemethode	Een monstername door de asbestdeskundige met laboanalyse door een asbestlabo.
Destructieve handeling voor identificatie	Nee
Opmerking	De hoeveelheid is een schatting. Staalnames in droge- en natte ruimtes. Geen traphal en stooklokaal aanwezig voor extra staalnames.

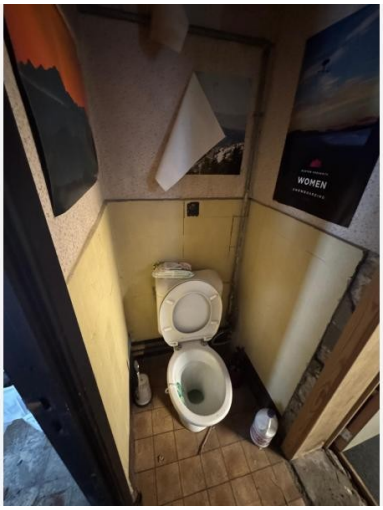
Fiche 7: Tegellijm - Toilet

Geen asbest

#	Type	Referentie	Resultaat
7.1	Puntmonster	3	Geen asbest

Beschrijving	Tegellijm - Toilet
Omgeving	Binnen
Primaire drager	Binnenwand
Bindmiddel van materiaal	Lijm
Gebondenheid op basis van bindmiddel	Hecht
Hoeveelheid (oppervlakte - dikte - aantal)	• 5,00 m^2 - 0,50 mm - 1 stuk
Totaal volume	0,003 m^3
Identificatiemethode	Een monstername door de asbestdeskundige met laboanalyse door een asbestlabo.
Destructieve handeling voor identificatie	Nee
Opmerking	De hoeveelheid is een schatting.

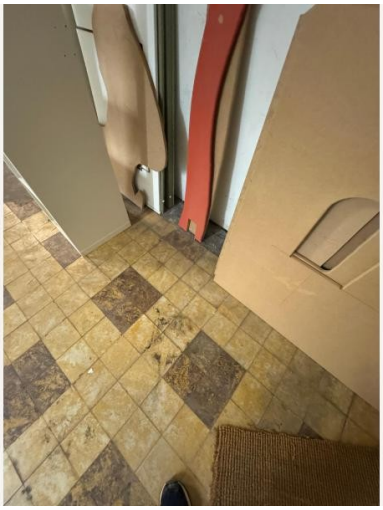
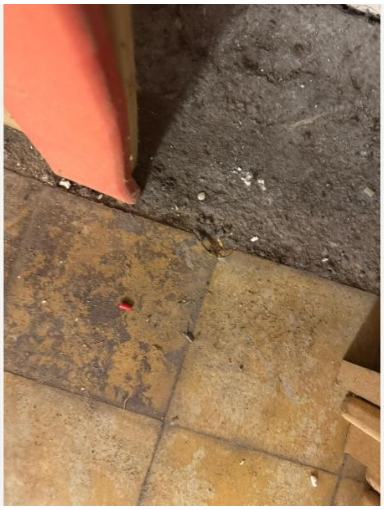
Fiche 8: Tegel - Vloer garage

Geen asbest

#	Type	Referentie	Resultaat
8.1	Puntmonster	6	Geen asbest

Beschrijving	Tegel - Vloer garage
Omgeving	Binnen
Primaire drager	Vloer
Bindmiddel van materiaal	Cement
Gebondenheid op basis van bindmiddel	Hecht
Hoeveelheid (oppervlakte - dikte - aantal)	• 16,00 m^2 - 1,00 cm - 1 stuk
Totaal volume	0,16 m^3
Identificatiemethode	Een monstername door de asbestdeskundige met laboanalyse door een asbestlabo.
Destructieve handeling voor identificatie	Nee
Opmerking	De hoeveelheid is een schatting.

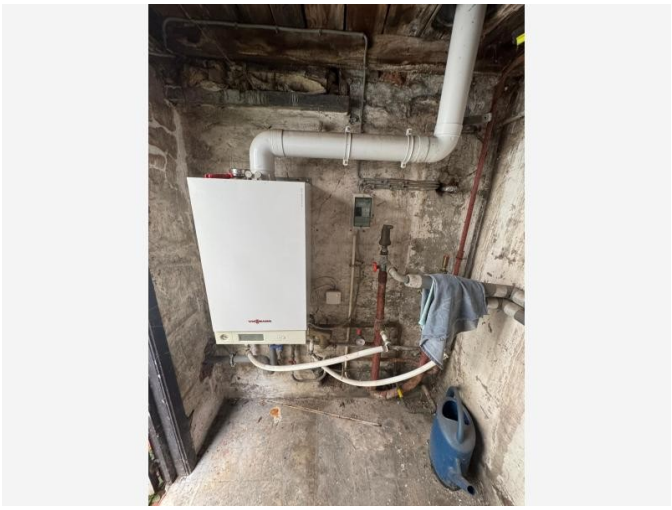
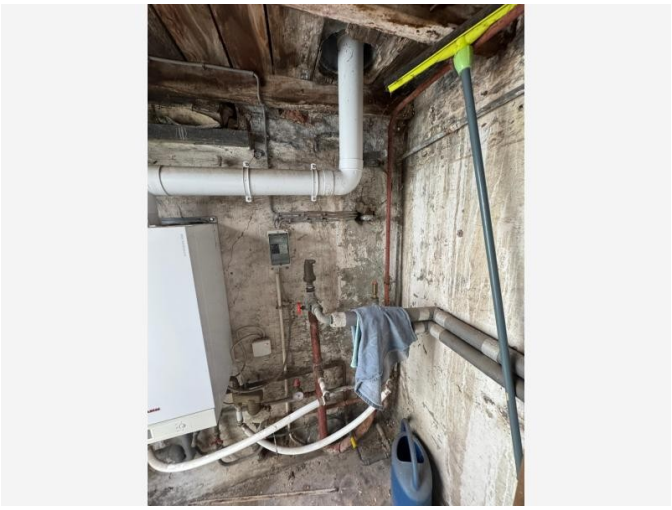
Beschrijving	Notitie	Terug te vinden op plannen
Fiche 10: Geen asbestverdachte toepassingen bij stookketel aanwezig	De ketel werd geplaatst in na 2001.	-
