Asbestinventarisattest

Emiel Clauslaan 77, 9800 Deinze

Attestnummer : **20261106-000128.000**
Uitgegeven op : **06.11.2026**
Geldig tot : **06.11.2036**

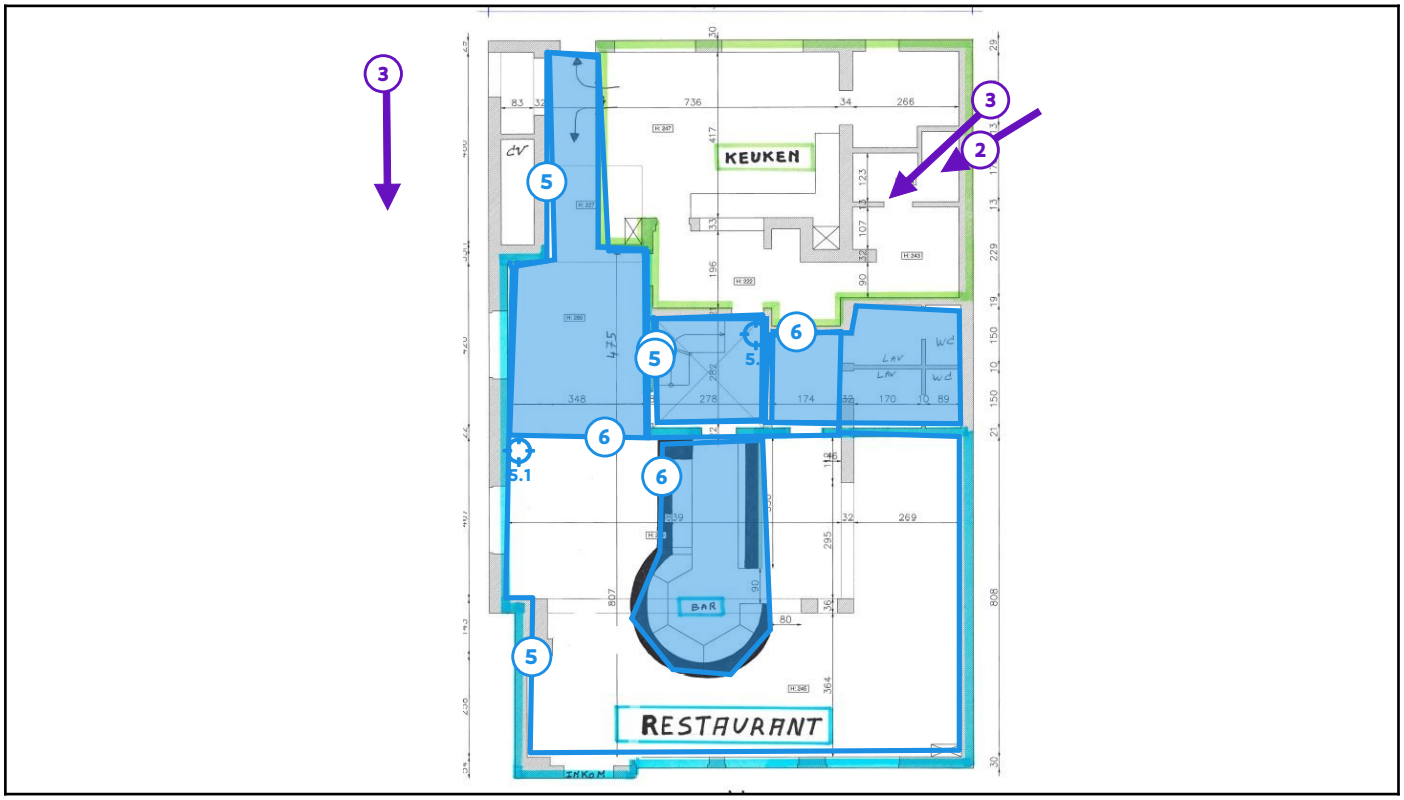
Plan 1.1: GV - restaurant

Beschrijving	Type	Actie
2. Ventilatieopeningen	Advies	-
3. Ondergrondse putten/leidingen	Advies	-
5. Pleisterwerk muren	Geen asbest	-
5.1 Code: P1 - muren	Mengmonster	-
6. Pleisterwerk plafond	Geen asbest	-

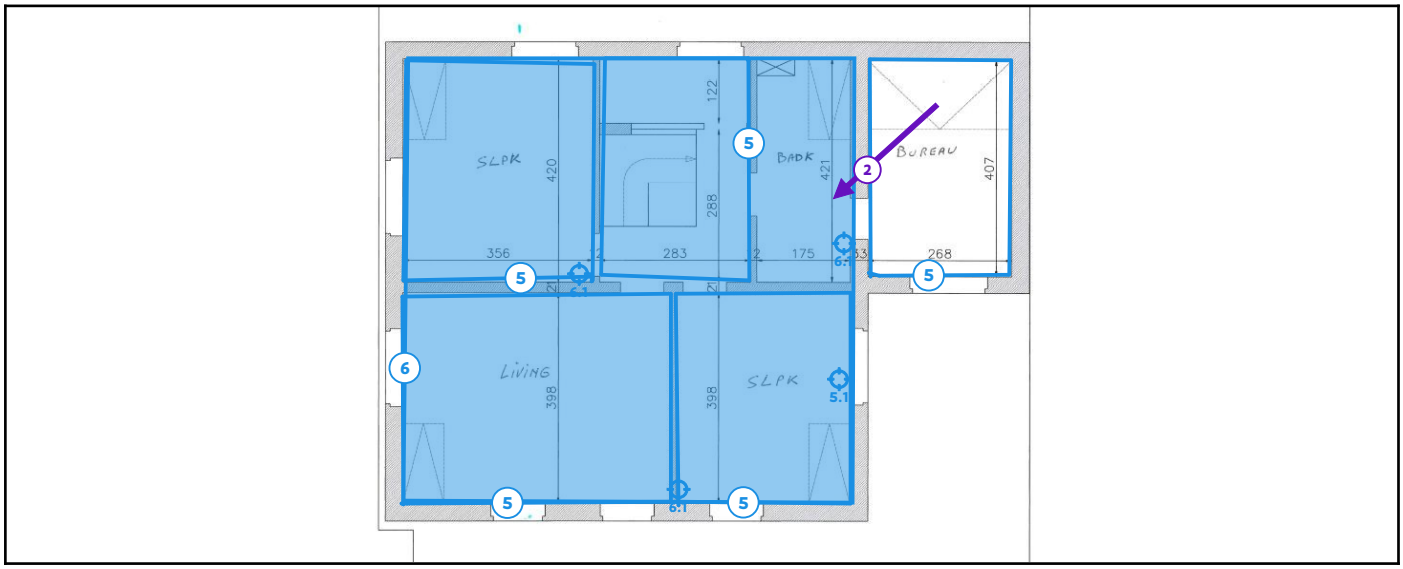
Plan 1.3: VD

Beschrijving	Type	Actie
2. Ventilatieopeningen	Advies	-
5. Pleisterwerk muren	Geen asbest	-
5.1 Code: P1 - muren	Mengmonster	-
6. Pleisterwerk plafond	Geen asbest	-
6.1 Code: P2 - plafond	Mengmonster	-

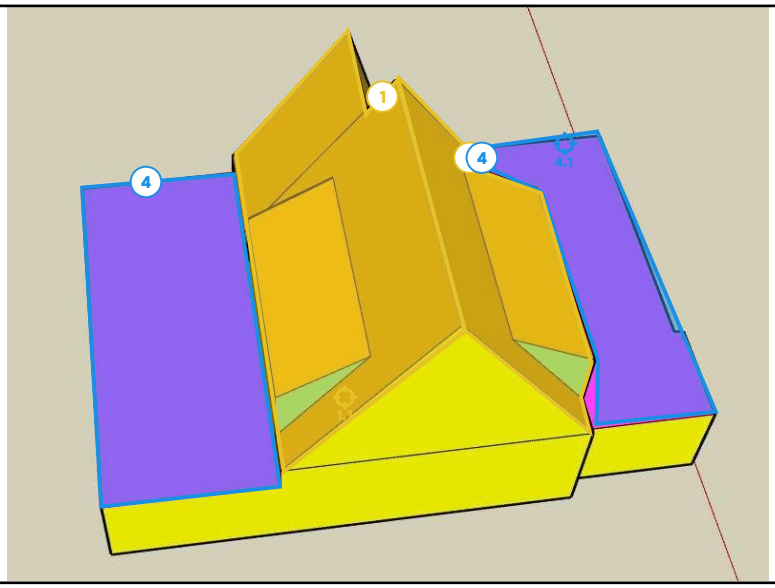
Plan 1.5: 3D bovenaanzicht

Beschrijving	Type	Actie
1. Onderdak	Asbestmateriaal	Zorgvuldig beheren
1.1 Code: Onderdak	Puntmonster	-
4. Roofing plat dak	Geen asbest	-
4.1 Code: Roofing	Puntmonster	-

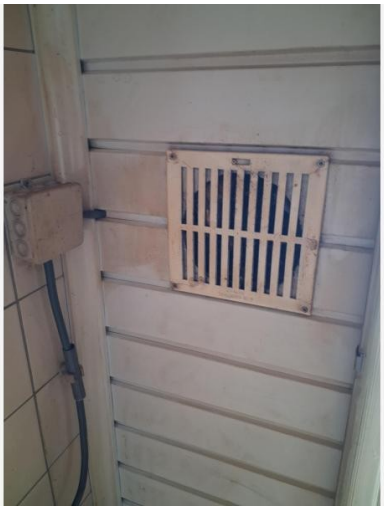
Fiche 2: Ventilatieopeningen

Informatie over een materiaal dat de asbestdeskundige niet kan waarnemen of vaststellen

Basis voor advies	Beoordeling op basis van expertise met een vaststelling door de asbestdeskundige.

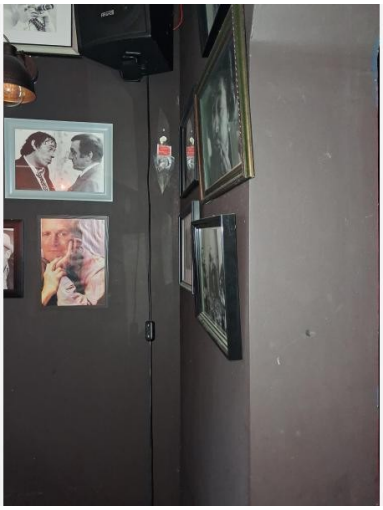
Fiche 5: Pleisterwerk muren

Geen asbest

#	Type	Referentie	Resultaat
5.1	Mengmonster	P1 - muren	Geen asbest
