# Asbestinventarisatetest

Plaats 44, 1547 Bever

Attestnummer : 20250415-000030.000

Uitgegeven op : 15.04.2025

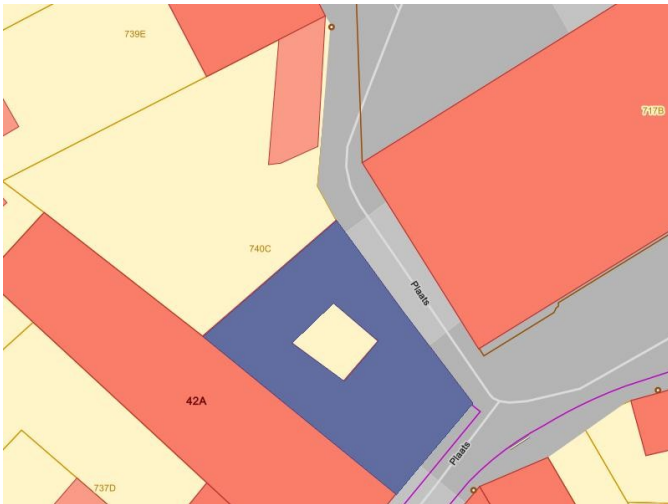
## Zone 1: Hoofdgebouw

Tijdens de inspectie vastgesteld:

- 0 Asbestmaterialen
- 0 Beperkingen
- 0 Uitsluitingen
- 0 Roerende goederen
- 0 Puin, steenslag, (water)bodem
- 3 Adviezen
- 2 Geen asbest

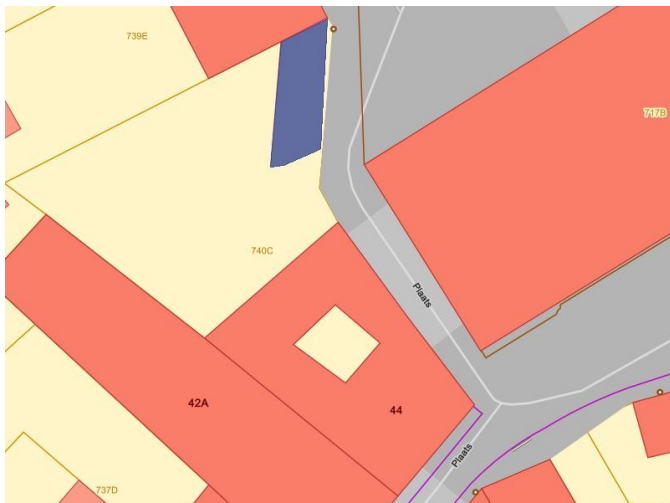
## Zone 2: Berging

Tijdens de inspectie vastgesteld:

- 0 Asbestmaterialen
- 0 Beperkingen
- 0 Uitsluitingen
- 0 Roerende goederen
- 0 Puin, steenslag, (water)bodem
- 0 Adviezen
- 0 Geen asbest
