# ASBESTINVENTARISATTEST

Riddersstraat 147  
3000 Leuven

6 oktober 2025

Attestnummer : **20251020-000392.000**

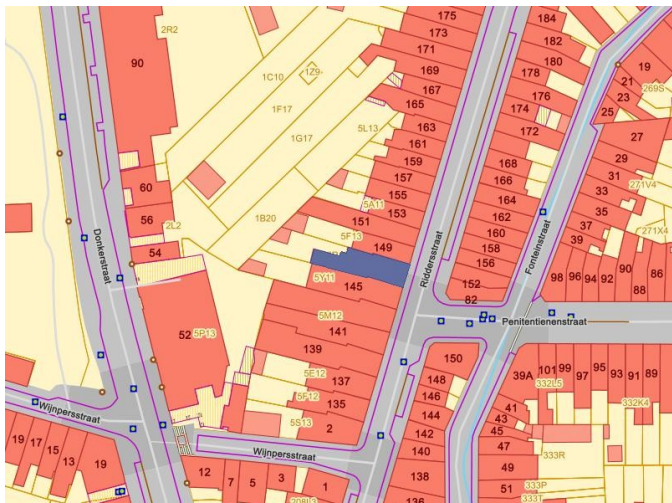
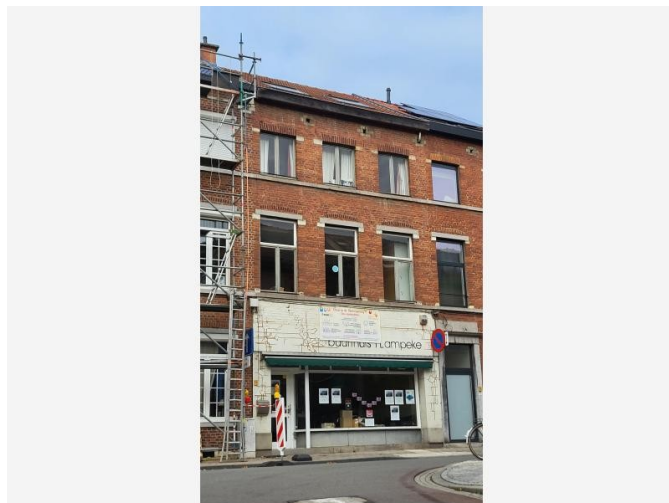
## Zone 1: Hoofdgebouw

- 0 Asbestmaterialen
- 1 Beperking
- 0 Uitsluitingen
- 0 Roerende goederen
- 0 Puin, steenslag, (water)bodem
- 1 Advies
- 4 Geen asbest

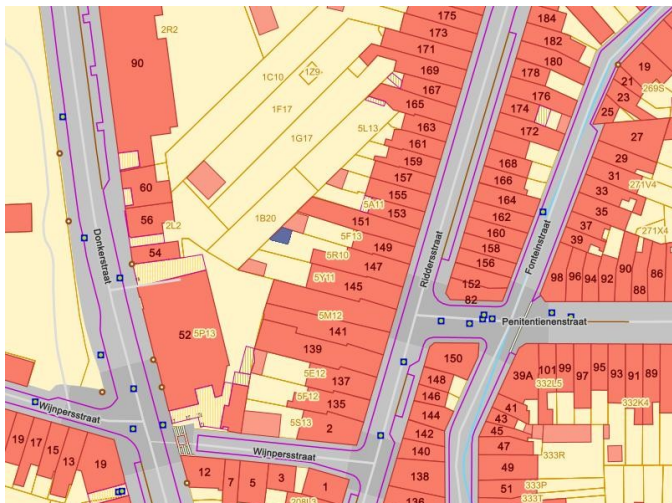
## Zone 2: Tuinhuis

- 0 Asbestmaterialen
- 0 Beperkingen
- 0 Uitsluitingen
- 0 Roerende goederen
- 0 Puin, steenslag, (water)bodem
- 0 Adviezen
- 1 **Geen asbest**
