Asbestinventarisatetest

Sneppenbrugstraat 5, 9000 Gent

Attestnummer : 20260507-000233.000

Uitgegeven op : 07.05.2026

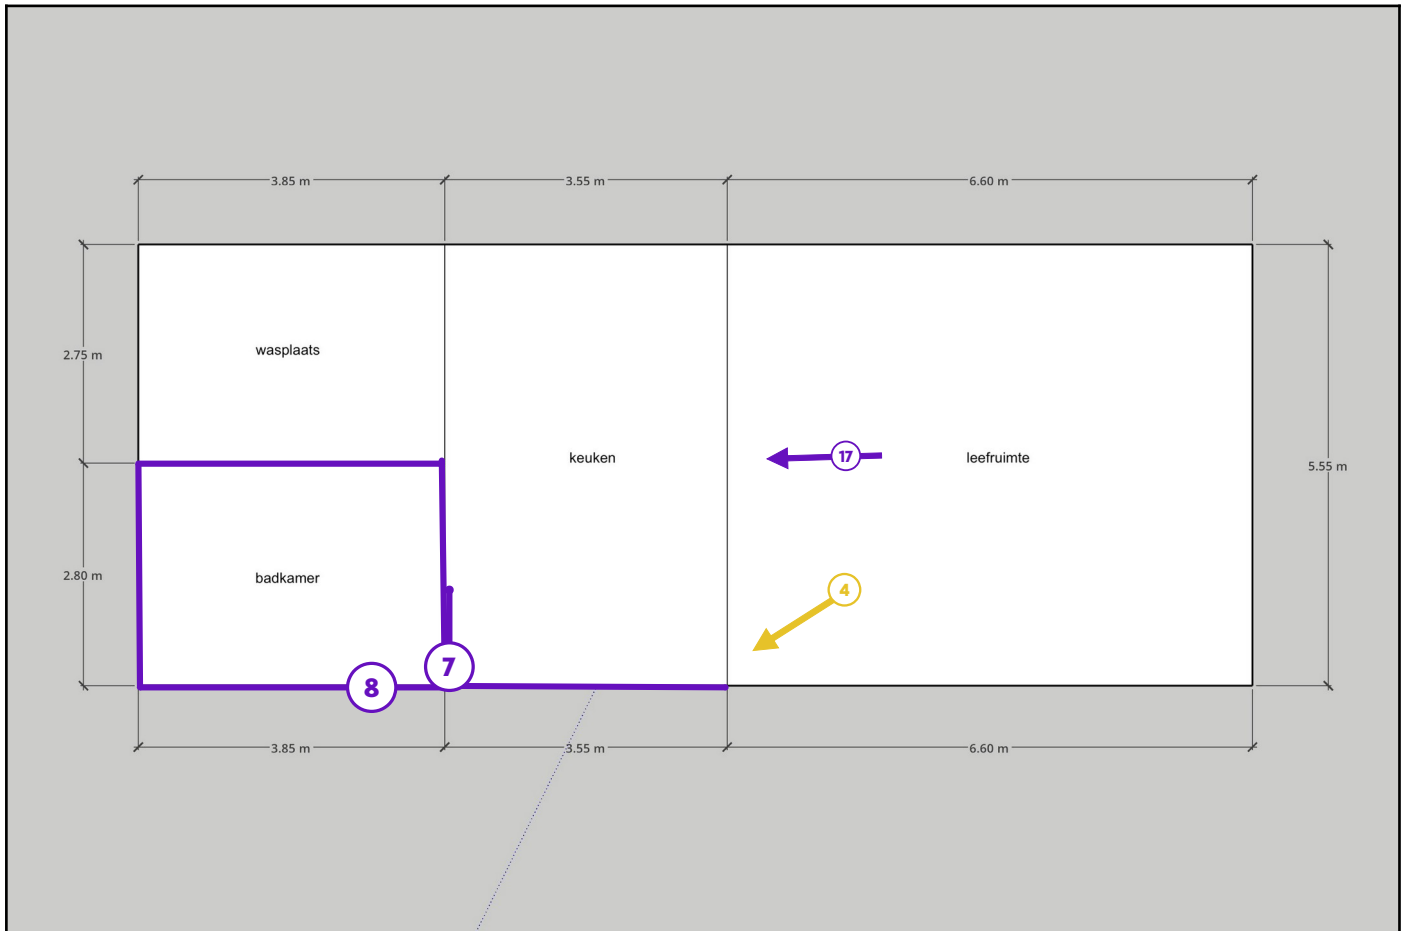
Plan 1.1: Woning - gelijkvloers

Beschrijving	Type	Actie
4. Elektriciteitsmeter in bakeliet - woning	Asbestmateriaal	Zorgvuldig beheren
7. Lijmlagen achter de faïencetegels van de keukens	Advies	-
8. Lijmlagen achter de faïencetegels van de badkamers	Advies	-
17. Koord in kachels	Overige ruimte of materiaal	-

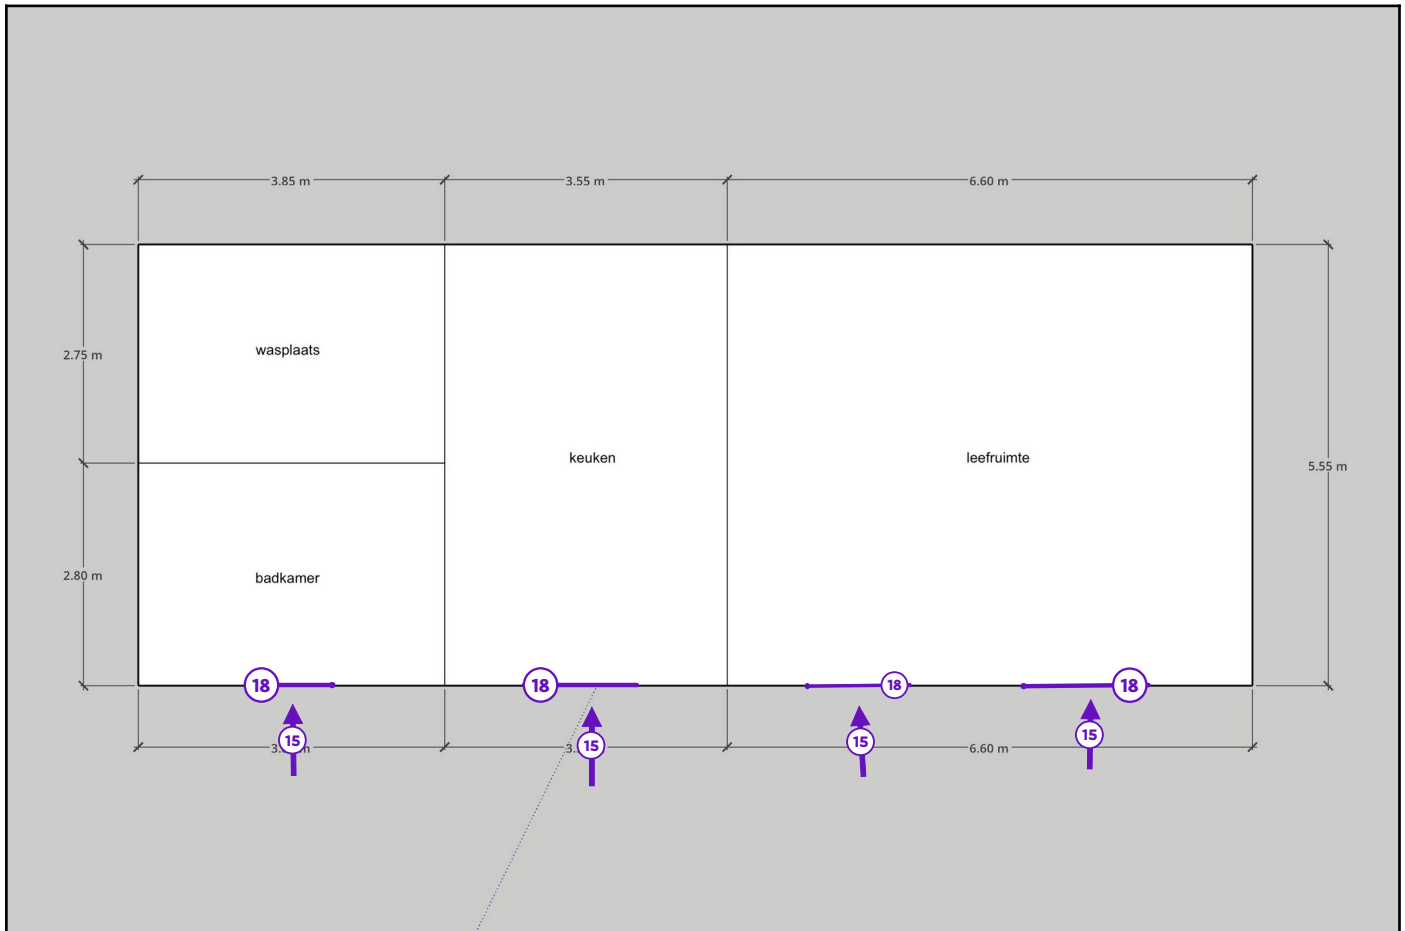
Plan 1.2: Woning - gelijkvloers

Beschrijving	Type	Actie
15. Kitwerken tussen buitenparement en schrijnwerk	Overige ruimte of materiaal	-
18. Kitwerken binnenzijde tussen schrijnwerk en glas	Overige ruimte of materiaal	-

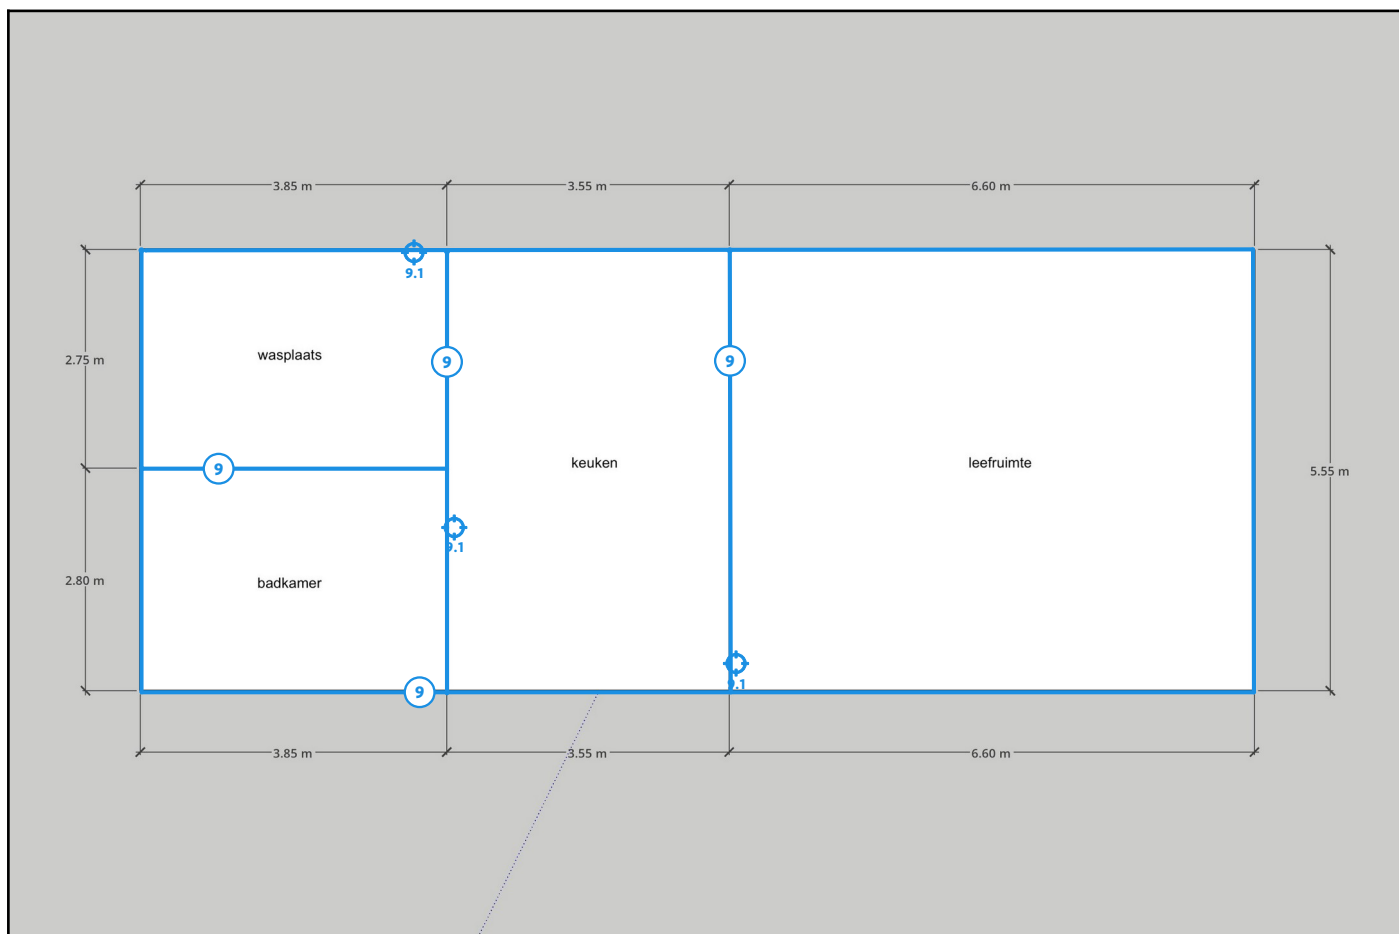
Plan 1.3: Woning - gelijkvloers

Beschrijving	Type	Actie
9. Pleisterwerk muren - woning	Geen asbest	-
9.1 Code: A - 1	Mengmonster	-

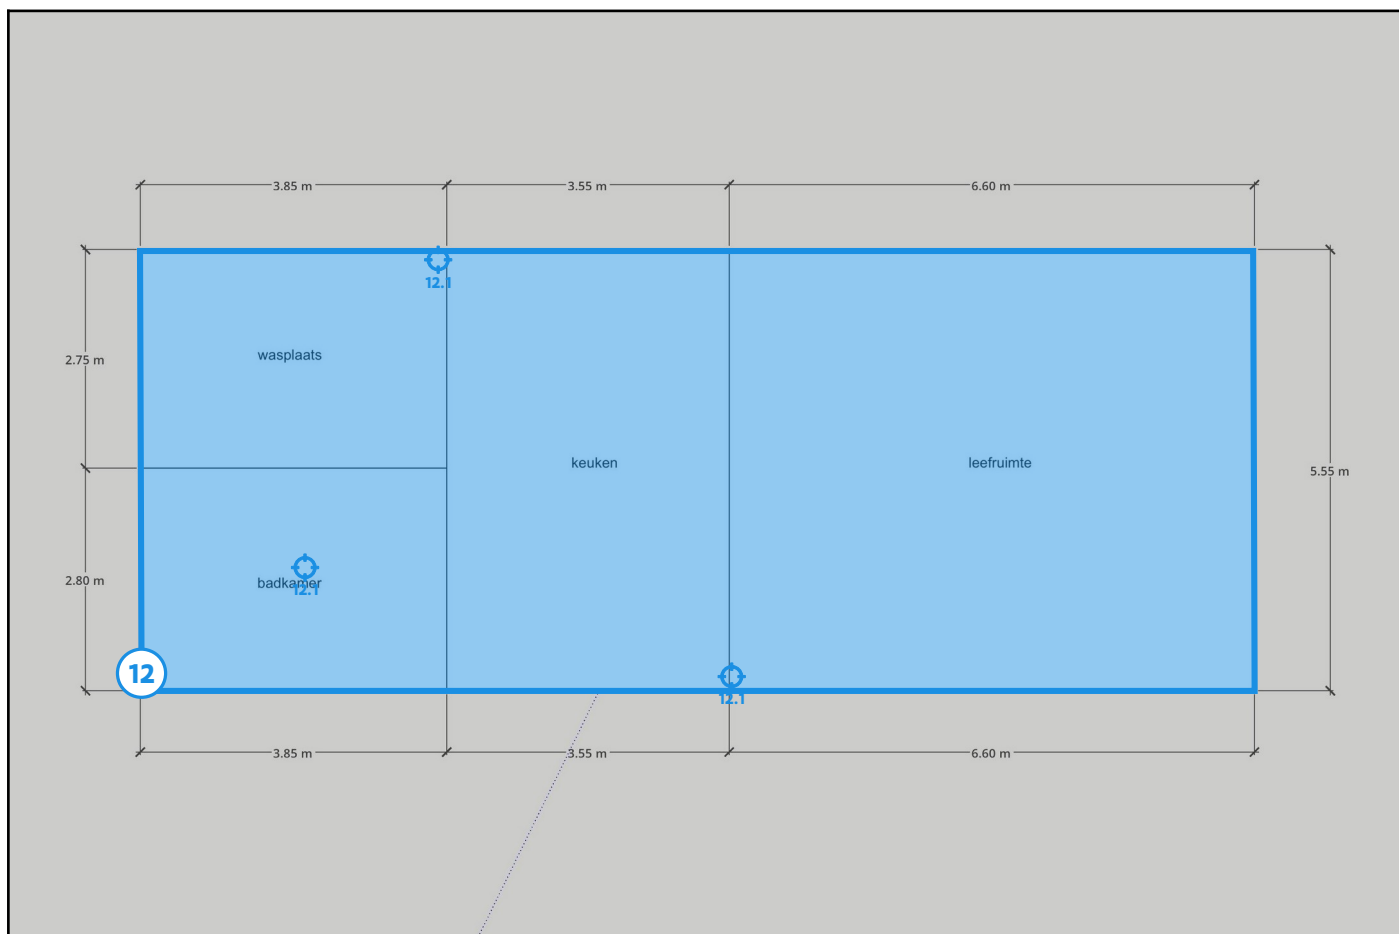
Plan 1.4: Woning - gelijkvloers

Beschrijving	Type	Actie
12. Pleisterwerk plafond - woning	Geen asbest	-
12.1 Code: B - 1	Mengmonster	-

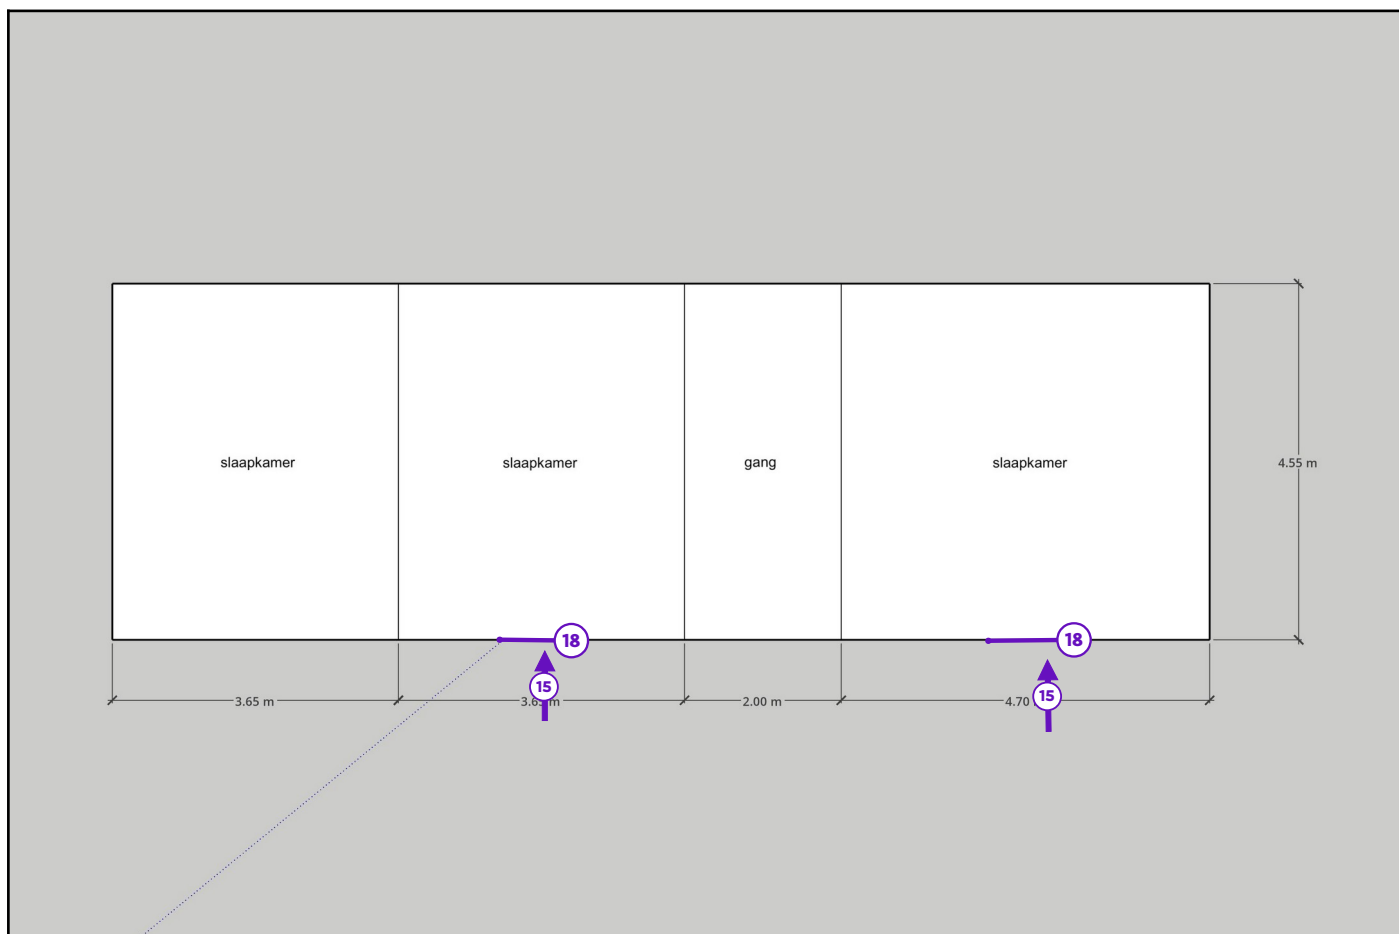
Plan 1.5: Woning - eerste verdiep

Beschrijving	Type	Actie
15. Kitwerken tussen buitenparement en schrijnwerk	Overige ruimte of materiaal	-
18. Kitwerken binnenzijde tussen schrijnwerk en glas	Overige ruimte of materiaal	-

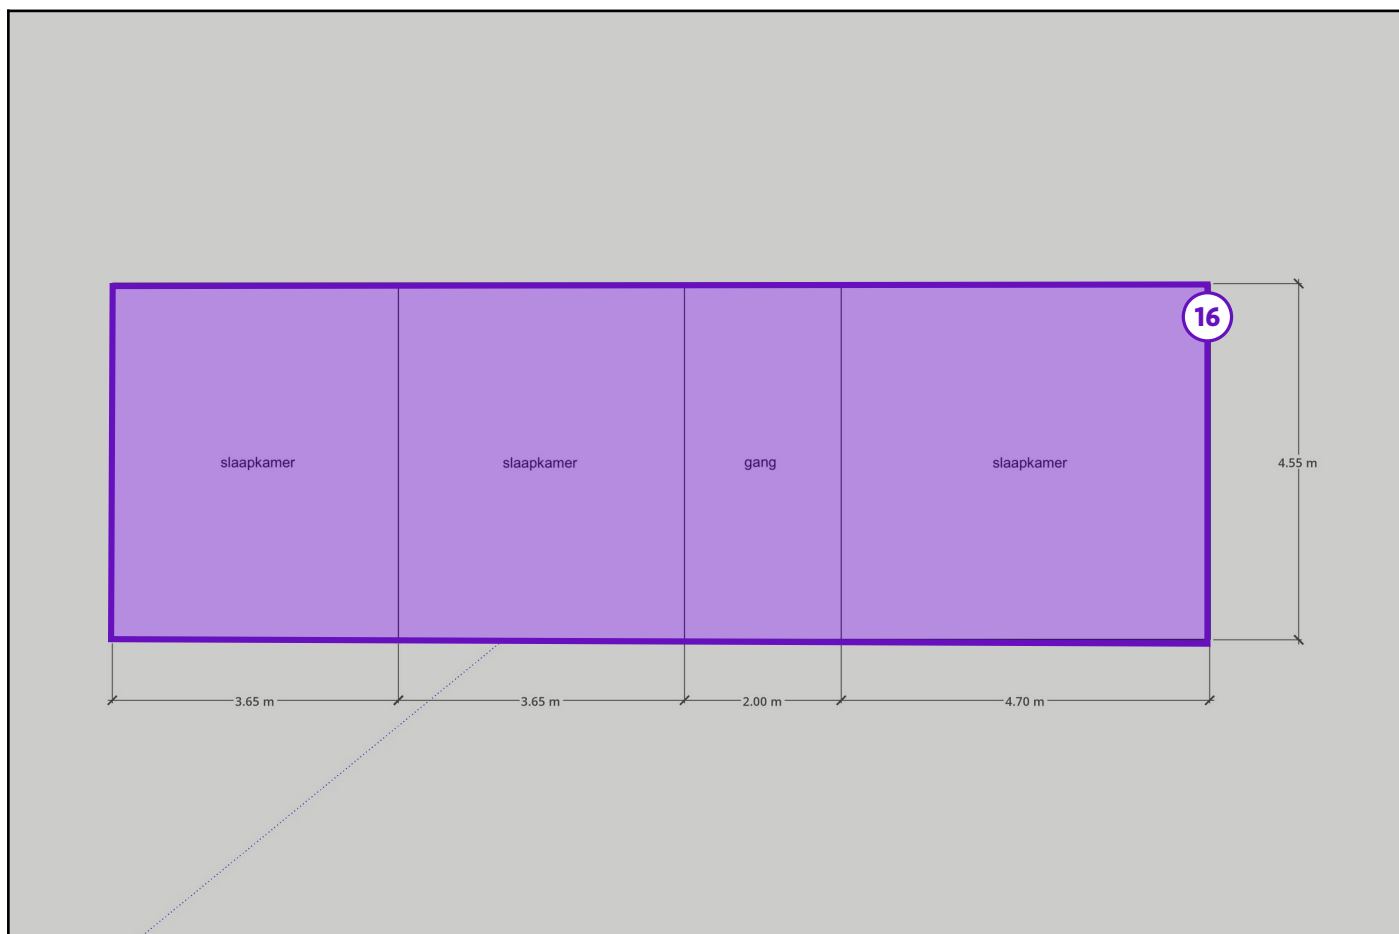
Plan 1.6: Woning - eerste verdiep

Beschrijving	Type	Actie
16. Korafleece onderdak - woning	Overige ruimte of materiaal	-

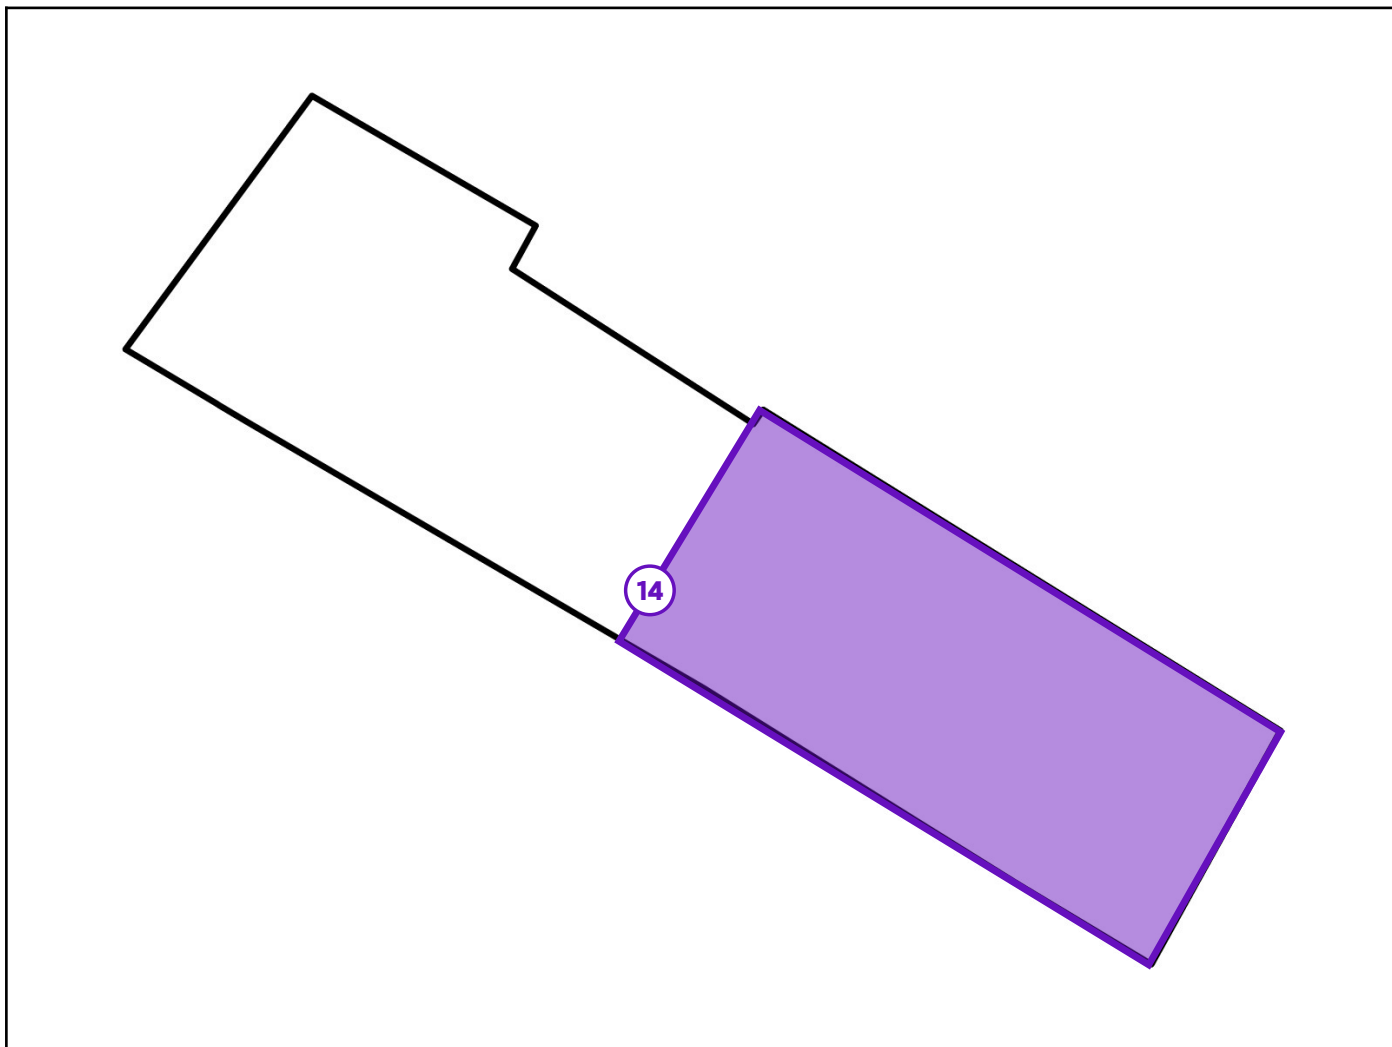
Plan 1.7: Woning plan

Beschrijving	Type	Actie
14. Metalen dakbedekkingen	Overige ruimte of materiaal	-

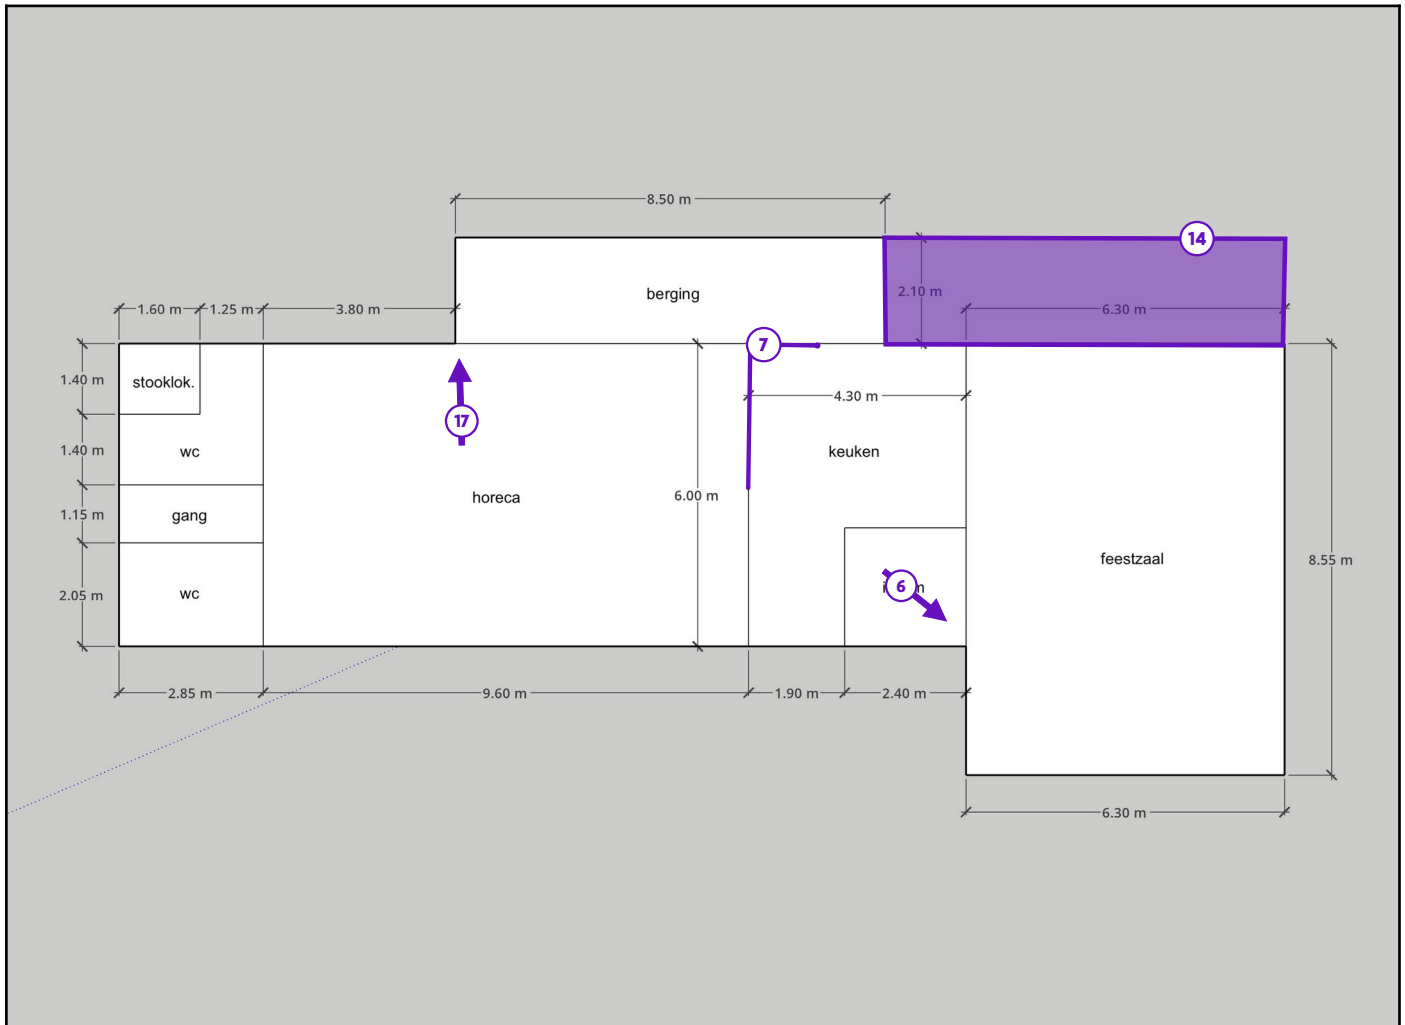
Plan 2.1: Horeca - gelijkvloers

Beschrijving	Type	Actie
6. Digitale elektriciteitsmeter - horecazaak	Advies	-
7. Lijmlagen achter de faïencetegels van de keukens	Advies	-
14. Metalen dakbedekkingen	Overige ruimte of materiaal	-
17. Koord in kachels	Overige ruimte of materiaal	-

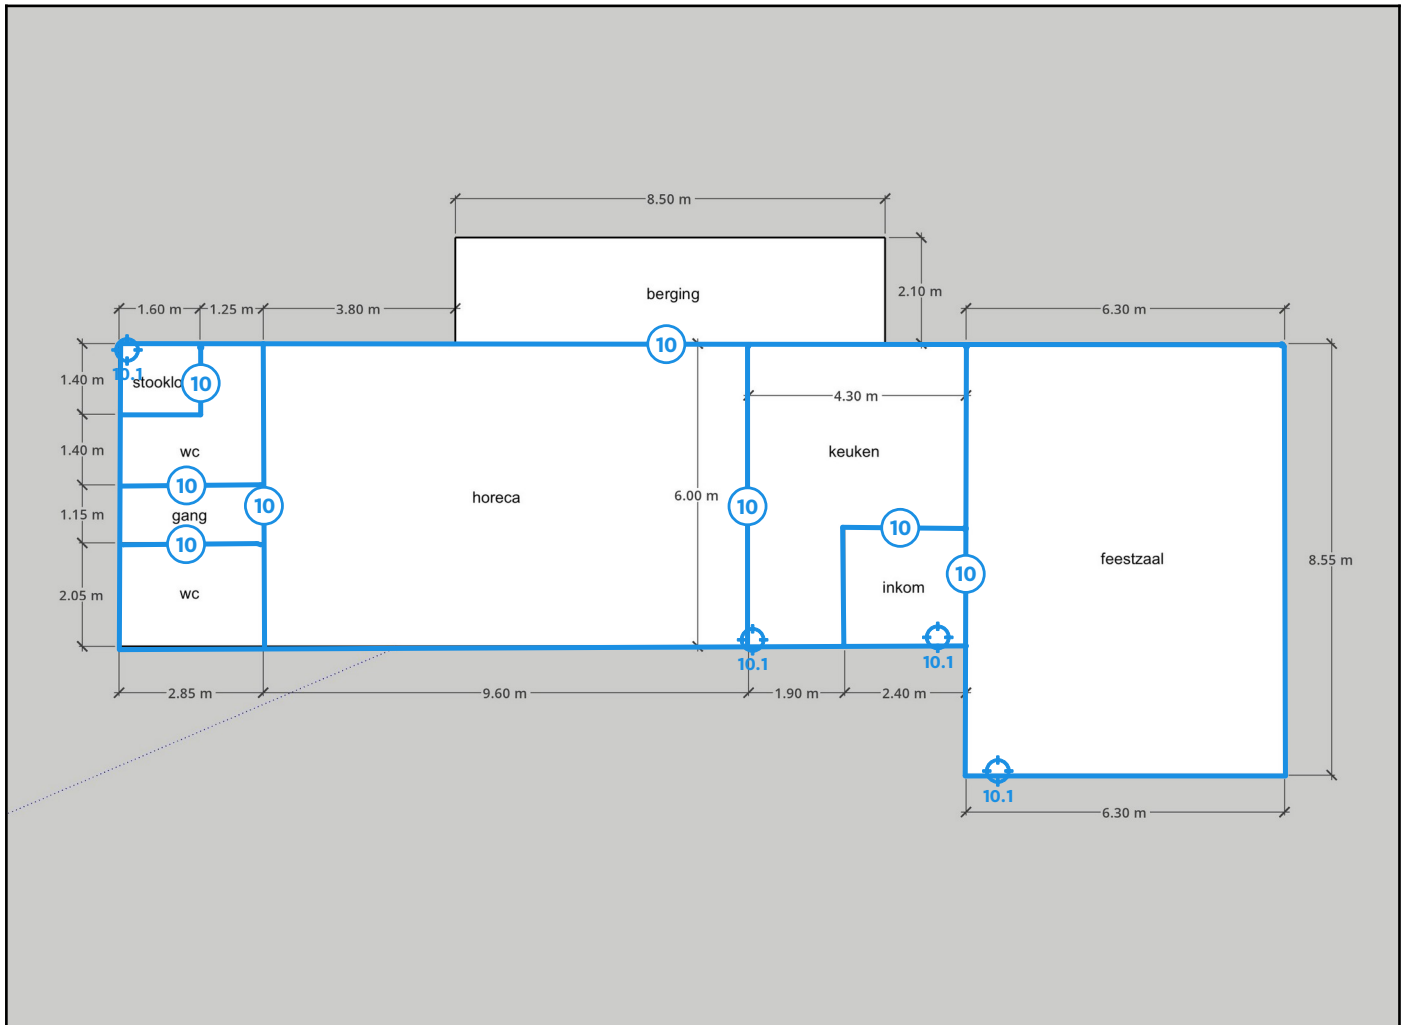
Plan 2.2: Horeca - gelijkvloers

Beschrijving	Type	Actie
10. Pleisterwerk muren - horecazaak	Geen asbest	-
10.1 Code: A - 2	Mengmonster	-

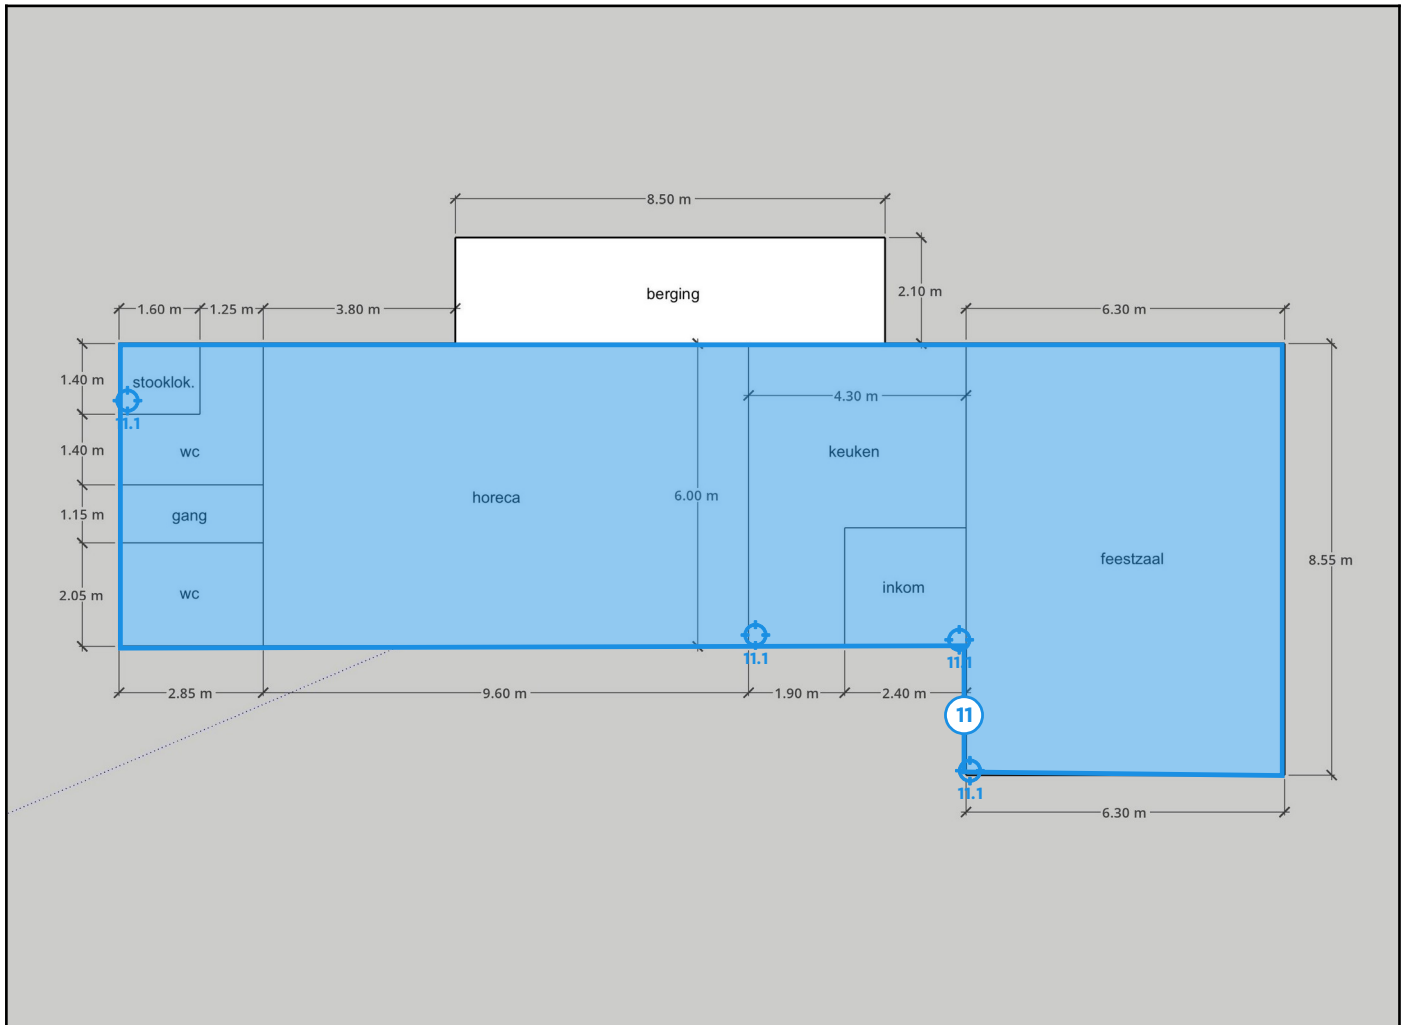
Plan 2.3: Horeca - gelijkvloers

Beschrijving	Type	Actie
11. Pleisterwerk plafond - horecazaak	Geen asbest	-
11.1 Code: B - 2	Mengmonster	-

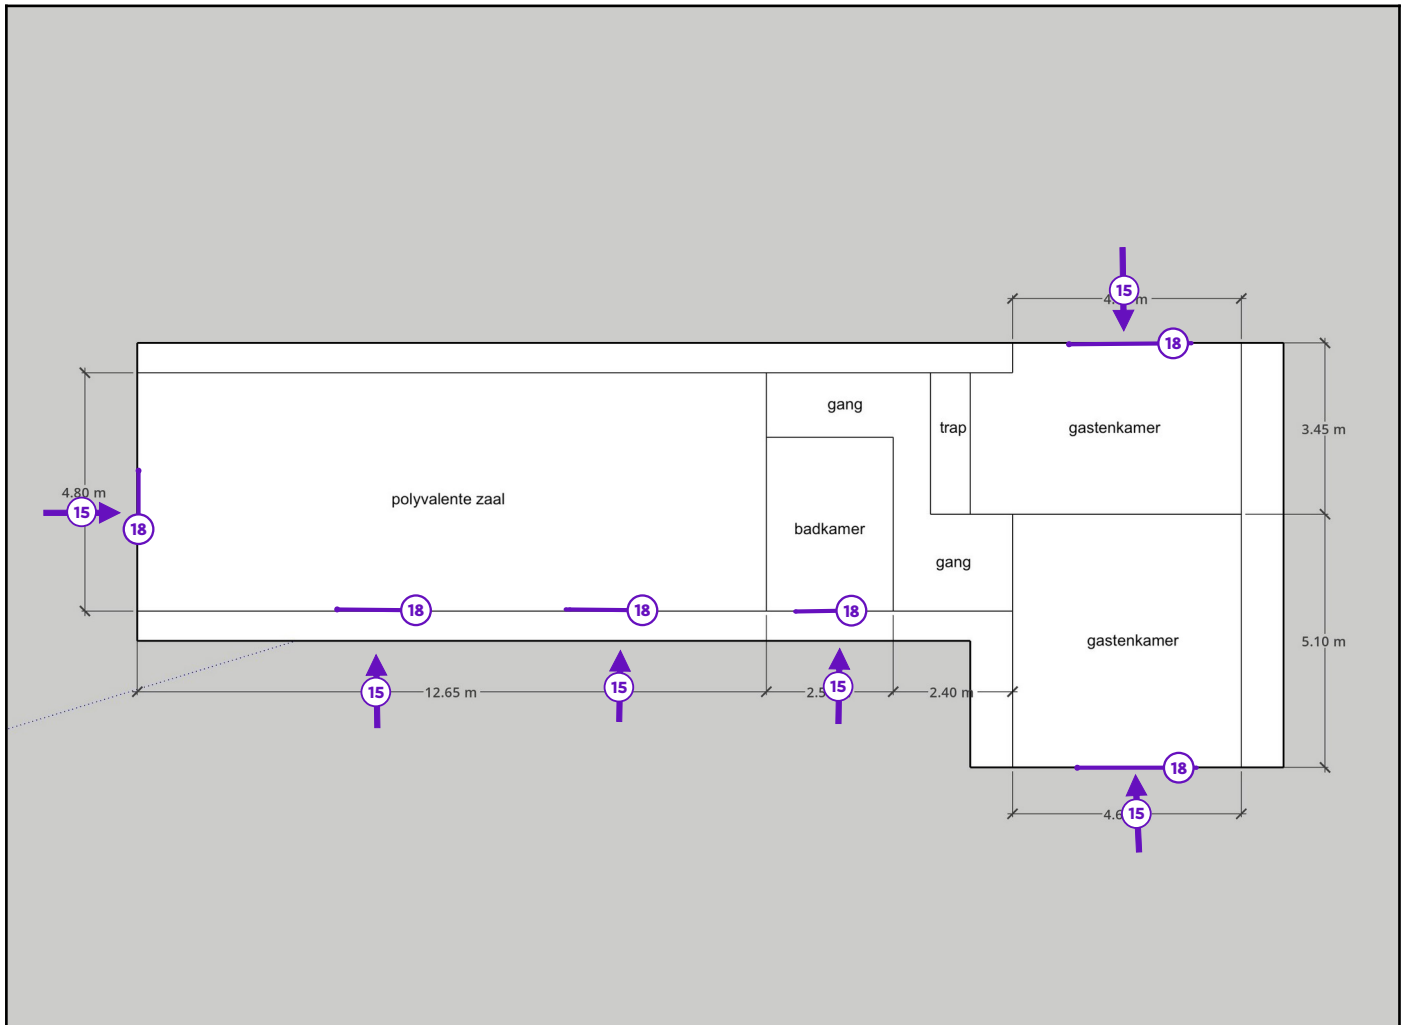
Plan 2.4: Horeca - eerste verdiep

Beschrijving	Type	Actie
15. Kitwerken tussen buitenparement en schrijnwerk	Overige ruimte of materiaal	-
18. Kitwerken binnenzijde tussen schrijnwerk en glas	Overige ruimte of materiaal	-

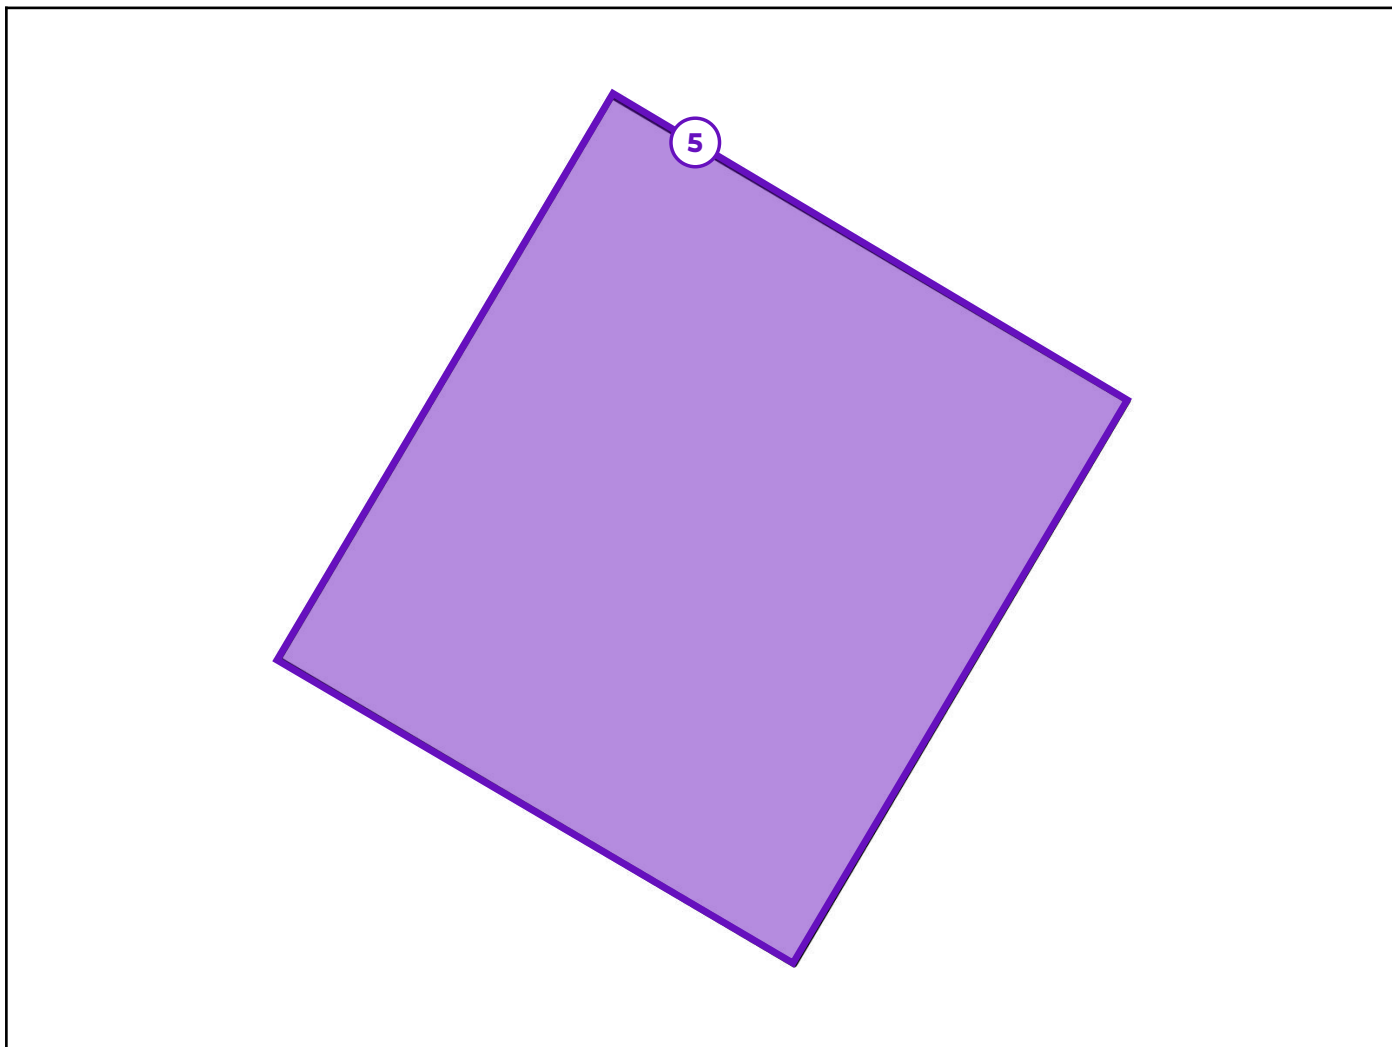
Plan 3.1: Pergola plan

Beschrijving	Type	Actie
5. Pergola	Advies	-

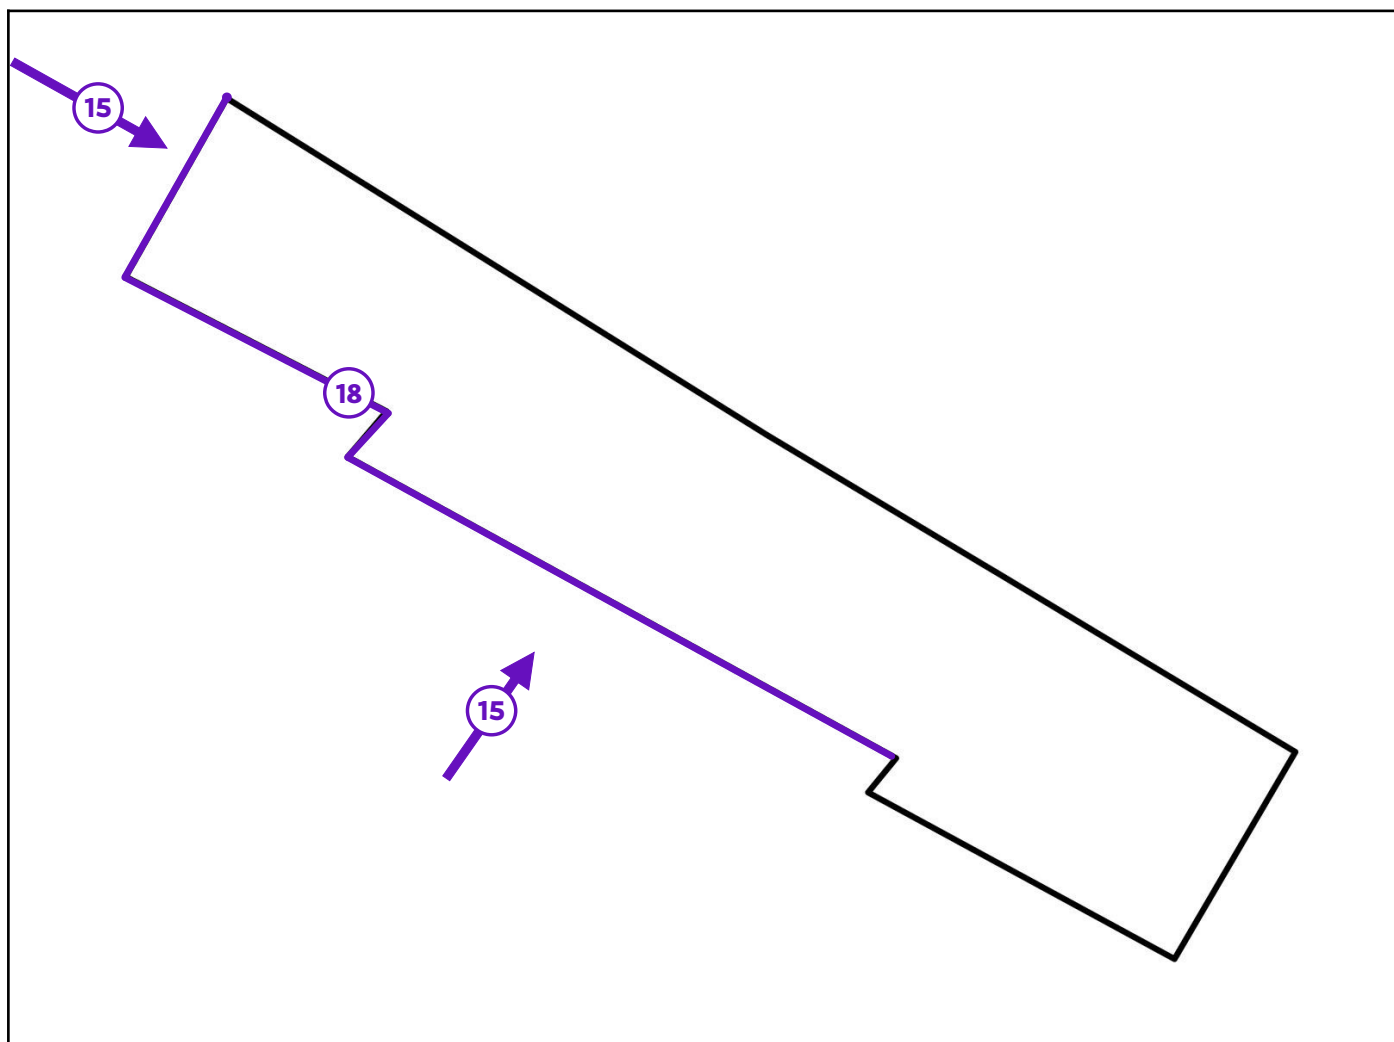
Plan 5.1: Serre plan

Beschrijving	Type	Actie
15. Kitwerken tussen buitenparement en schrijnwerk	Overige ruimte of materiaal	-
18. Kitwerken binnenzijde tussen schrijnwerk en glas	Overige ruimte of materiaal	-

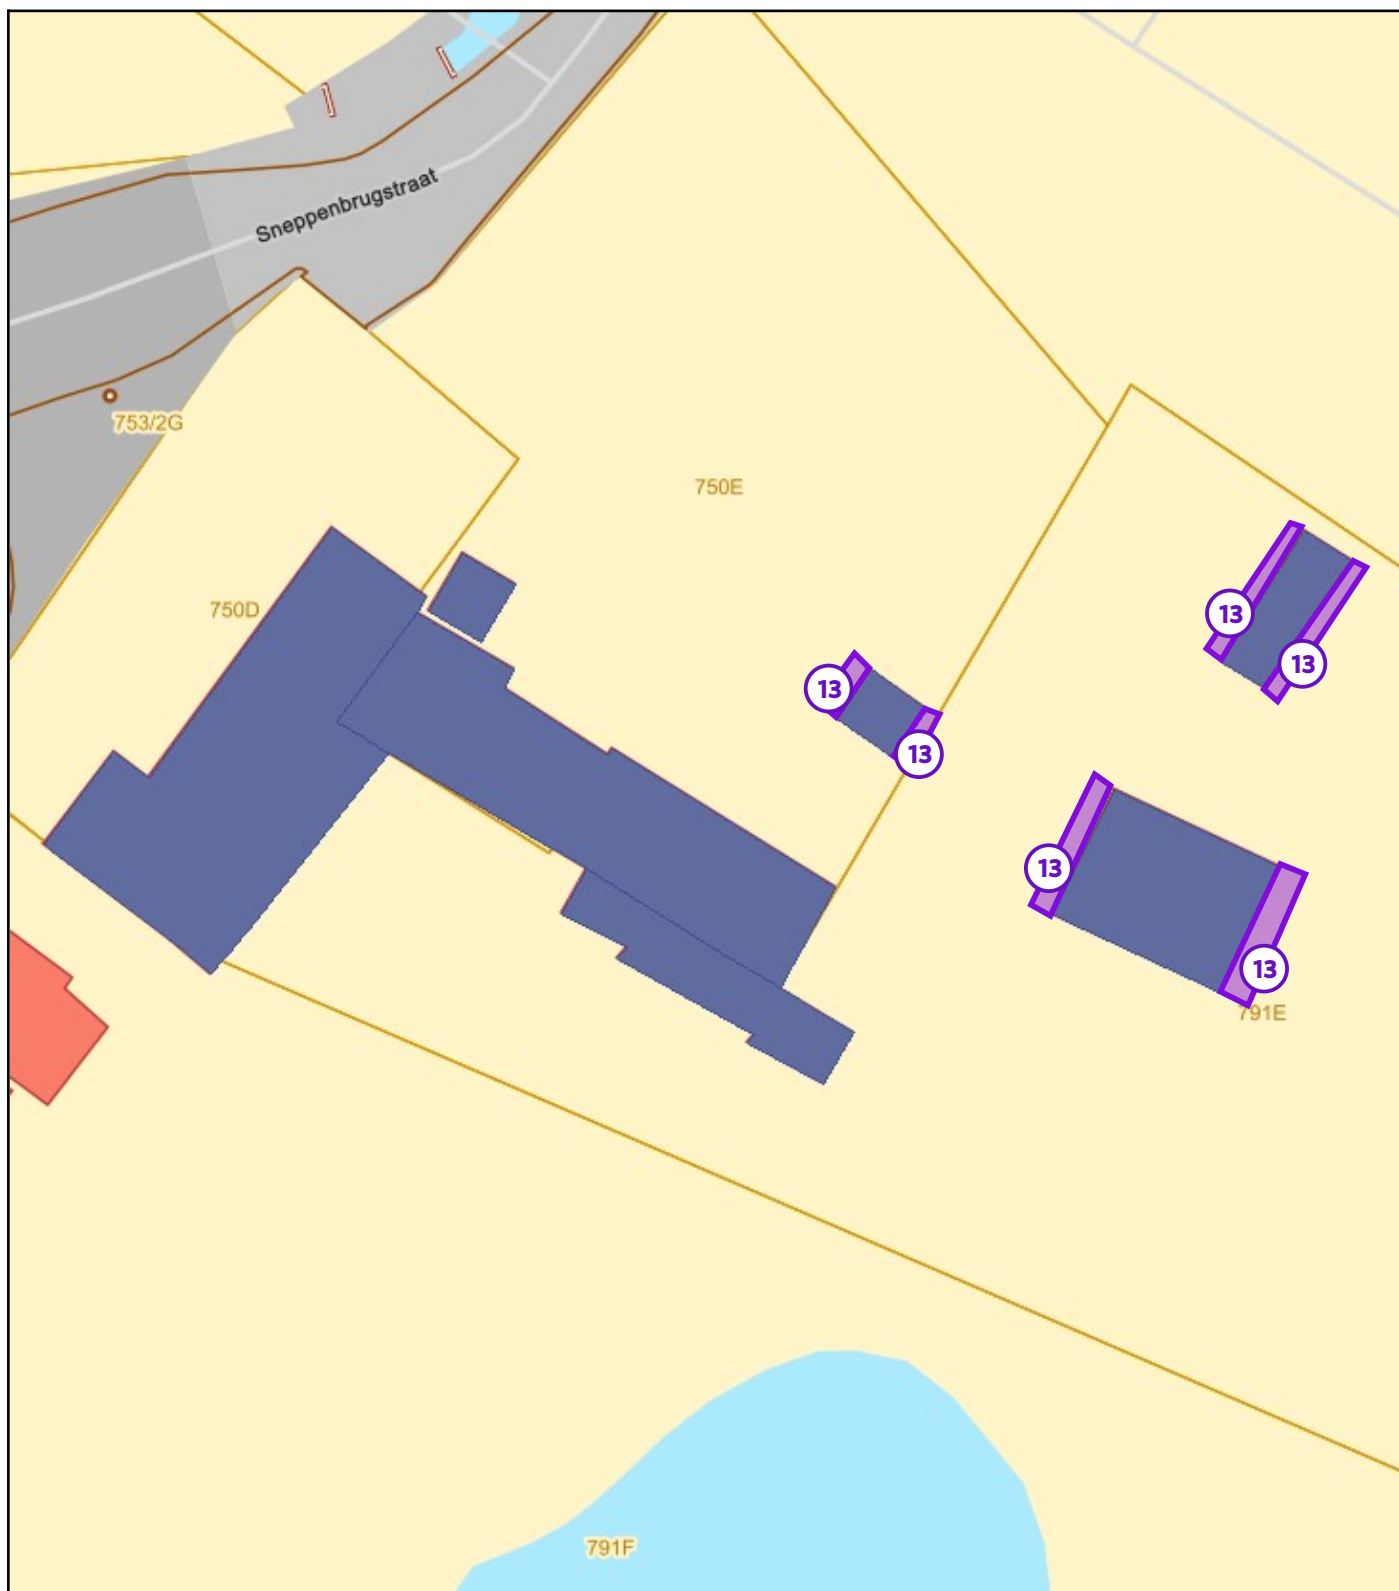
Plan 6.1: Afdruiptzones/afvloeizones

13. Slib van de golfplaten	Afdruipzone/afvloeizone	-
----------------------------	-------------------------	---

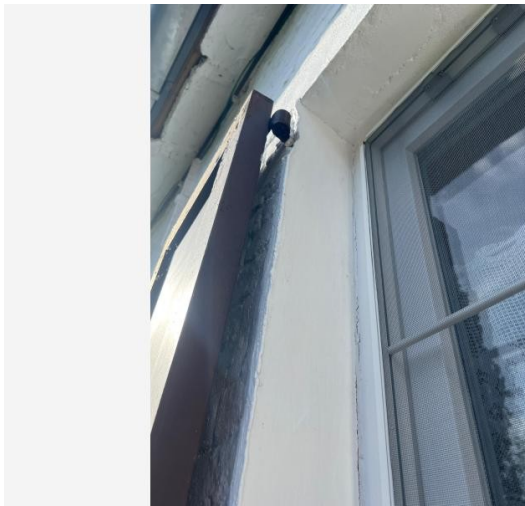
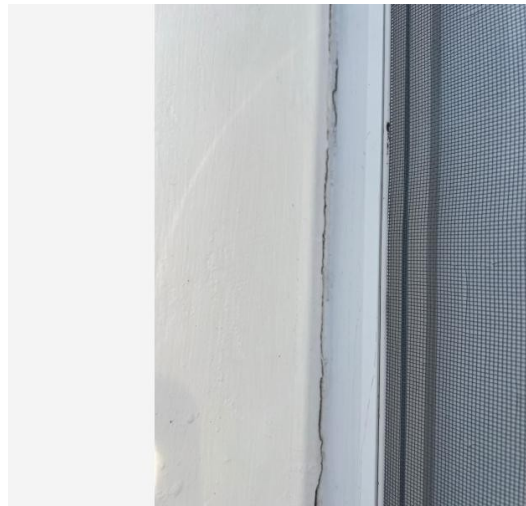
Beschrijving	Notitie	Terug te vinden op plannen
Fiche 14: Metalen dakbedekkingen	Garage + afdak	Plan 1.7: Woning plan Plan 2.1: Horeca - gelijkvloers
Fiche 15: Kitwerken tussen buitenparement en schrijnwerk	Het kitwerk tussen het buitenparement en het schrijnwerk is niet-asbestverdacht.	Plan 1.2: Woning - gelijkvloers Plan 1.5: Woning - eerste verdiep Plan 2.4: Horeca - eerste verdiep Plan 5.1: Serre plan
Fiche 16: Korafleece onderdak - woning	Het onderdak bestaat uit een onderdakfolie. Deze folie bevat geen asbest.	Plan 1.6: Woning - eerste verdiep
Fiche 17: Koord in kachels	-	Plan 1.1: Woning - gelijkvloers Plan 2.1: Horeca - gelijkvloers
Fiche 18: Kitwerken binnenzijde tussen schrijnwerk en glas	Het kitwerk tussen het schrijnwerk en het glas is niet-asbestverdacht.	Plan 1.2: Woning - gelijkvloers Plan 1.5: Woning - eerste verdiep Plan 2.4: Horeca - eerste verdiep Plan 5.1: Serre plan
