# Asbestinventarisatetest

Bethovenstraat 61, 2960 Brecht

Attestnummer : 20241104-000250.000

Uitgegeven op : 04.11.2024

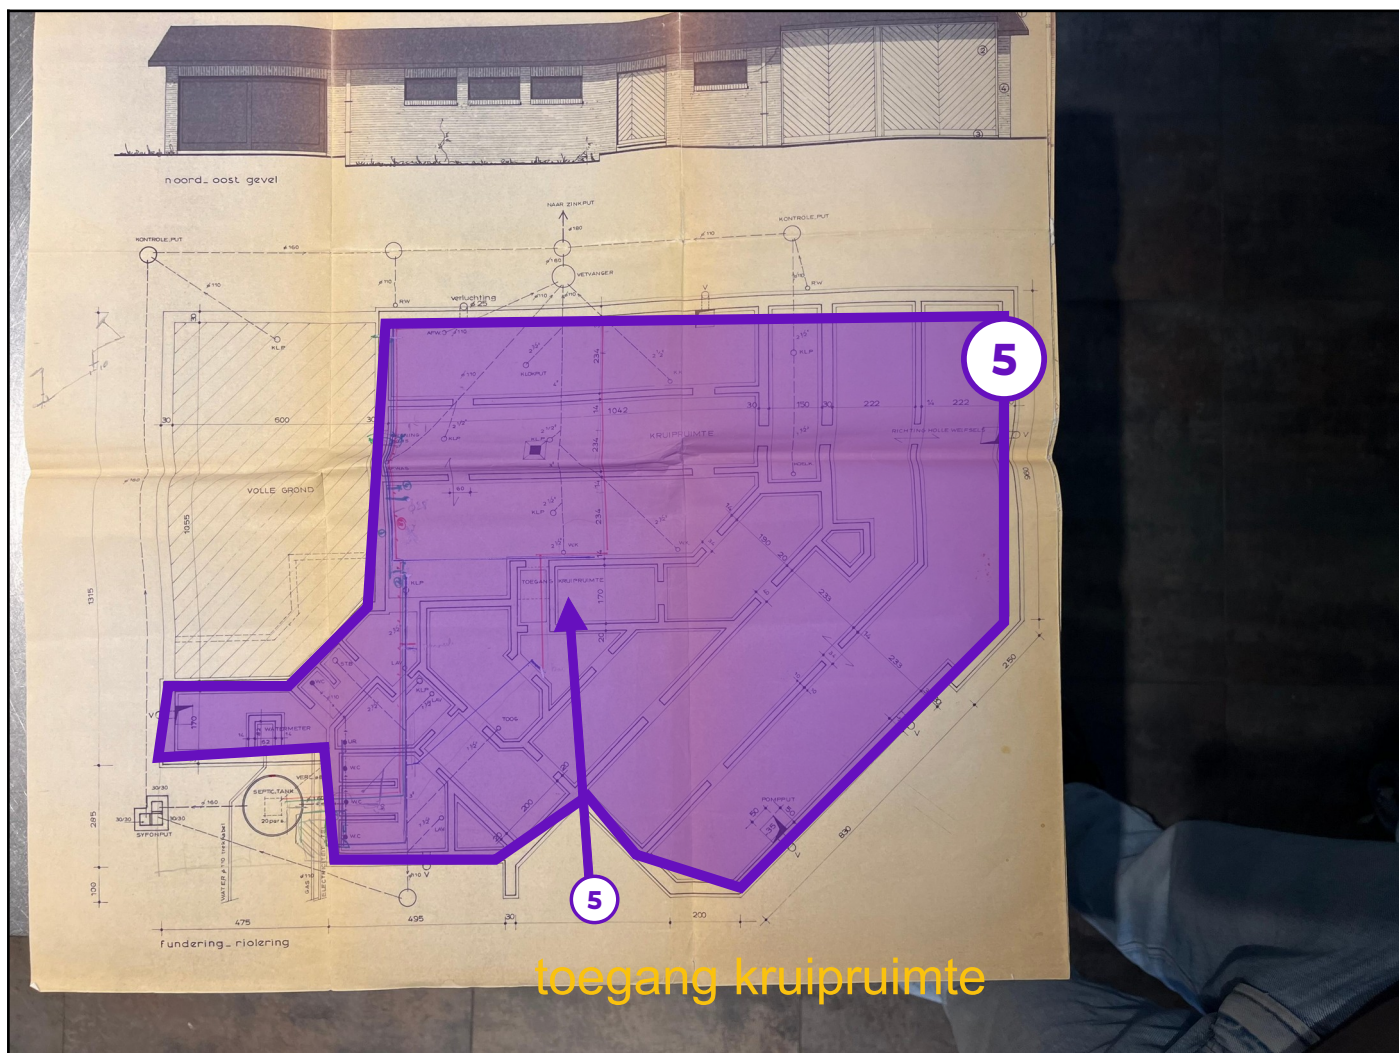
## Plan 1.2: Kruipruimte niet toegankelijk

| Beschrijving | Type | Actie |
|---|---|---|
| 5. Kruikelder niet toegankelijk | Beperking | - |

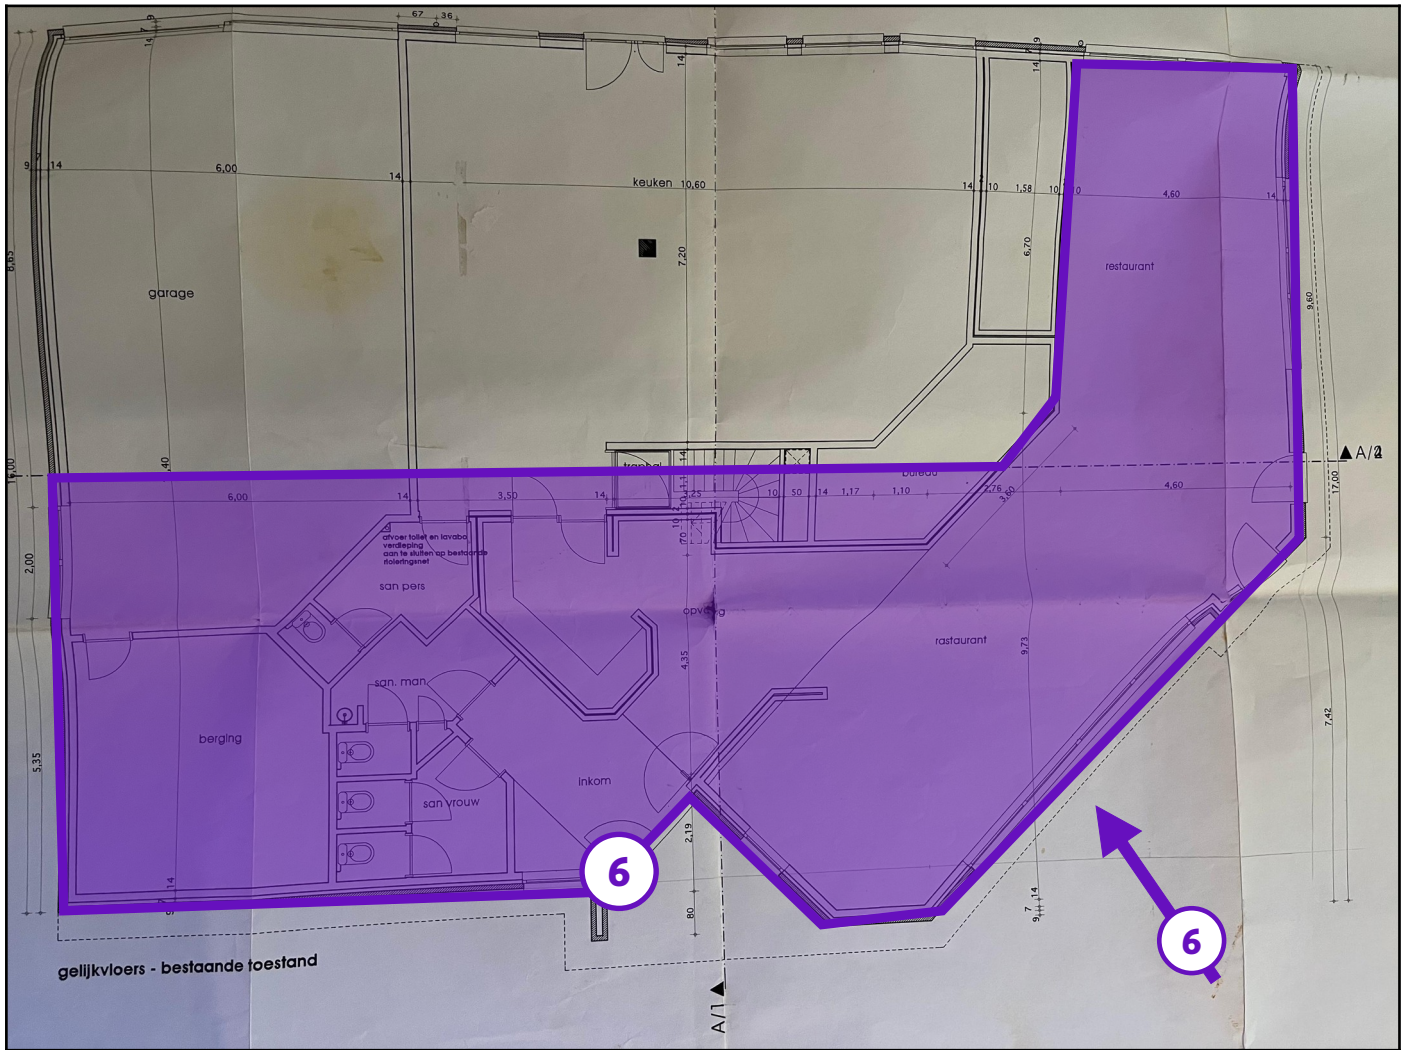
# Plan 1.4: GVL Onderdak

| Beschrijving | Type | Actie |
|---|---|---|
| 6. Onderdak GVL | Advies | - |

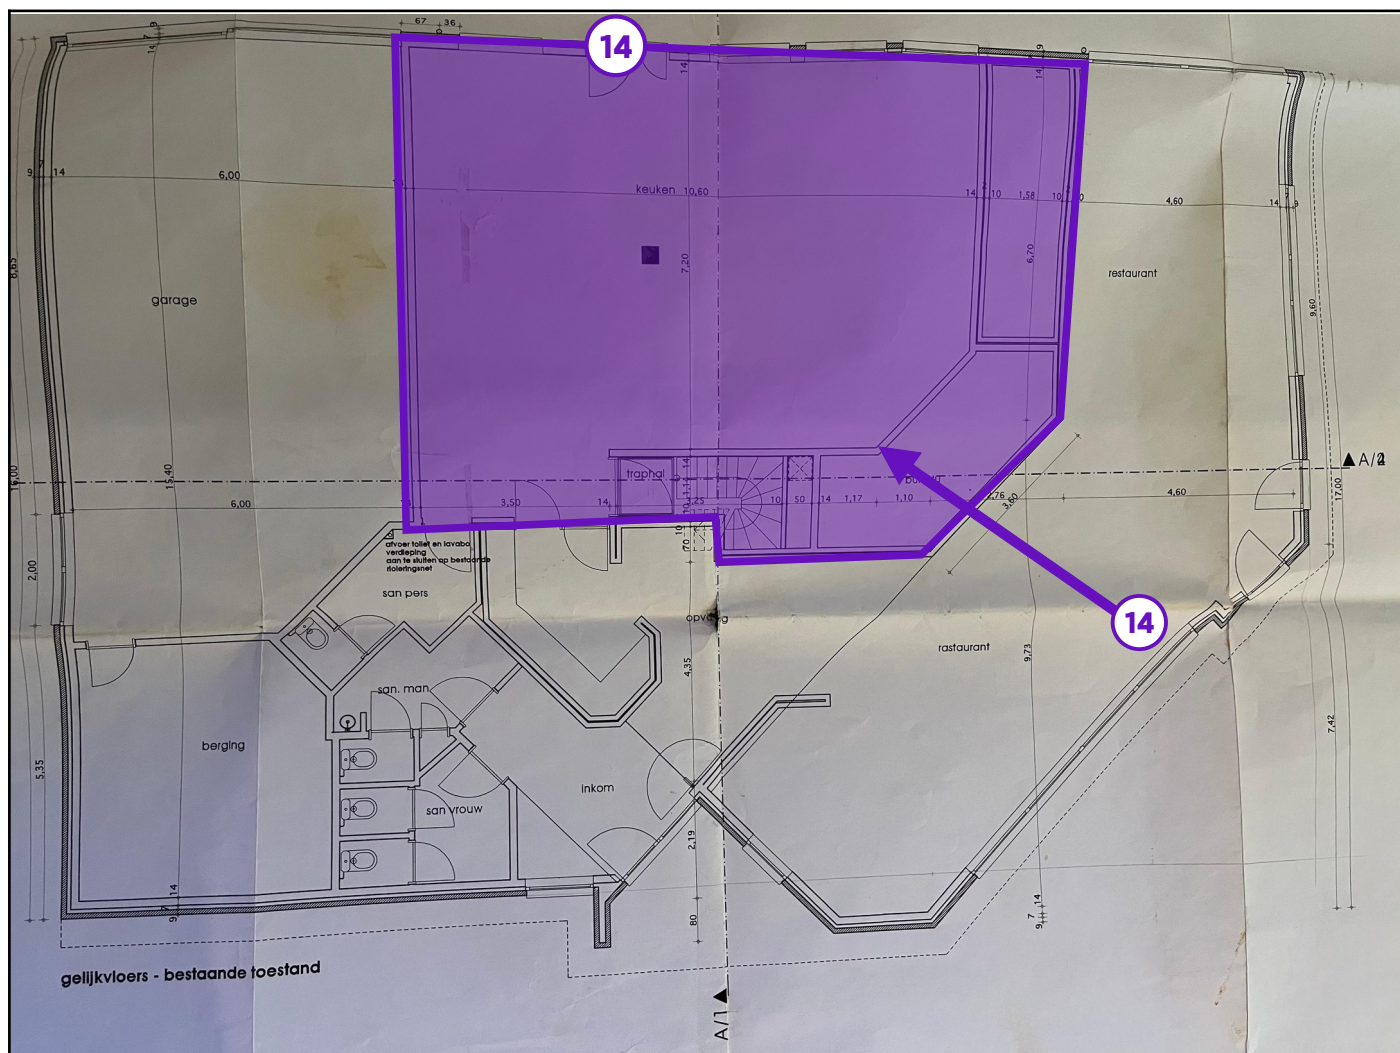
## Plan 1.6: GVL Restaurant keuken gyproc plafonds

| Beschrijving | Type | Actie |
|---|---|---|
| 14. GVL Restaurant keuken gyproc plafonds | Advies | - |

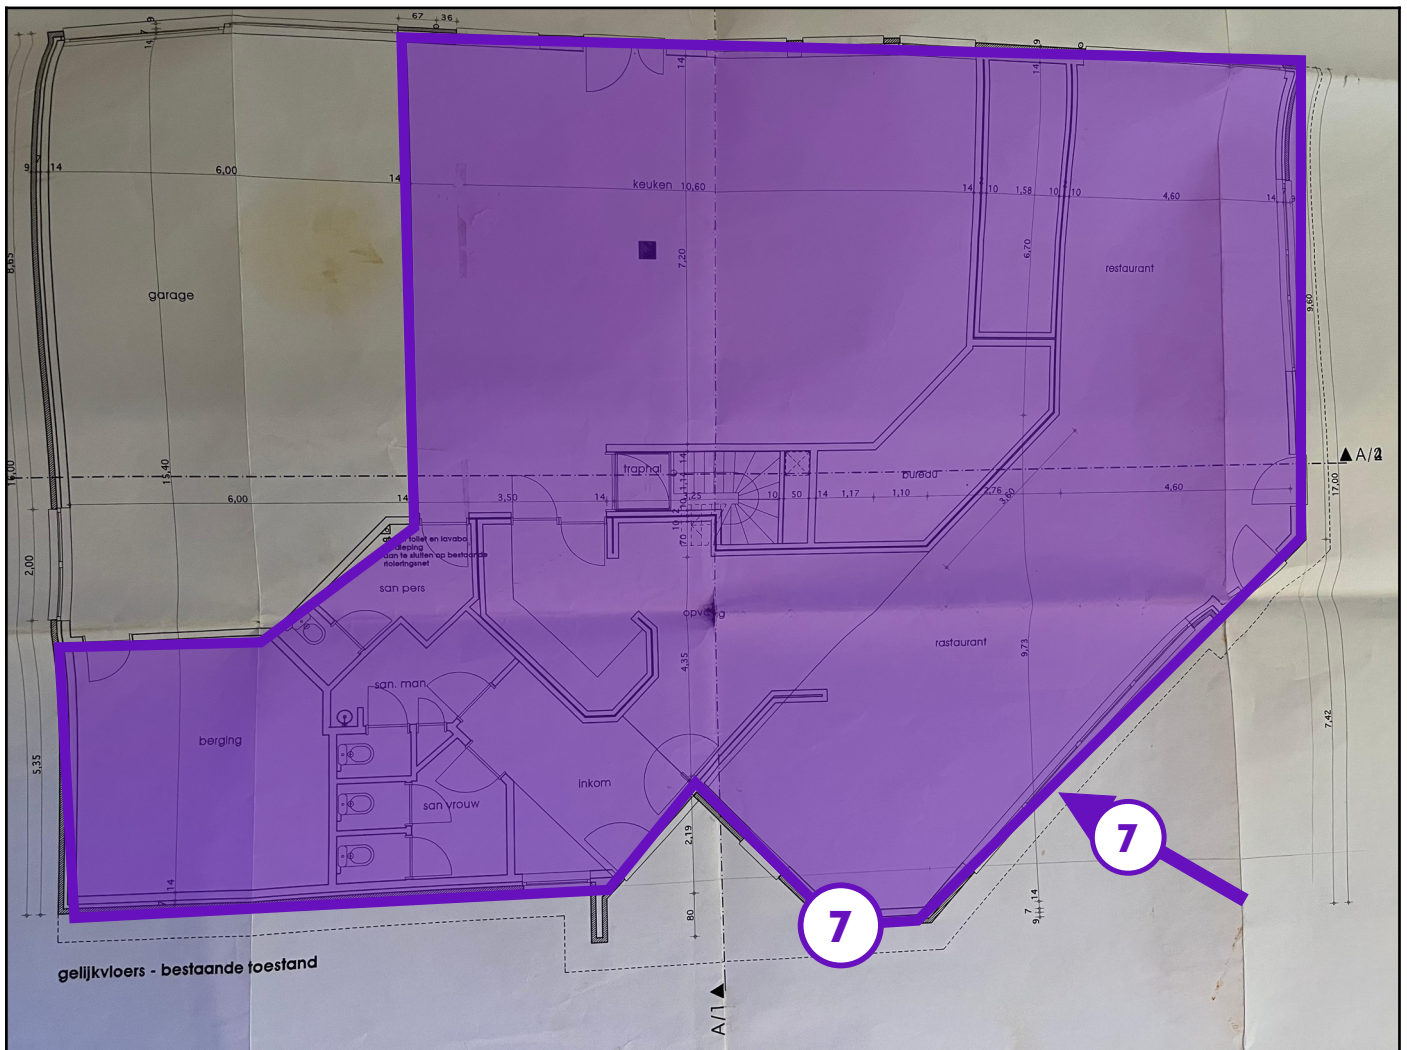
# Plan 1.7: GVL tegellijm vloer

| Beschrijving | Type | Actie |
|---|---|---|
| 7. GVL Tegellijm vloer | Advies | - |

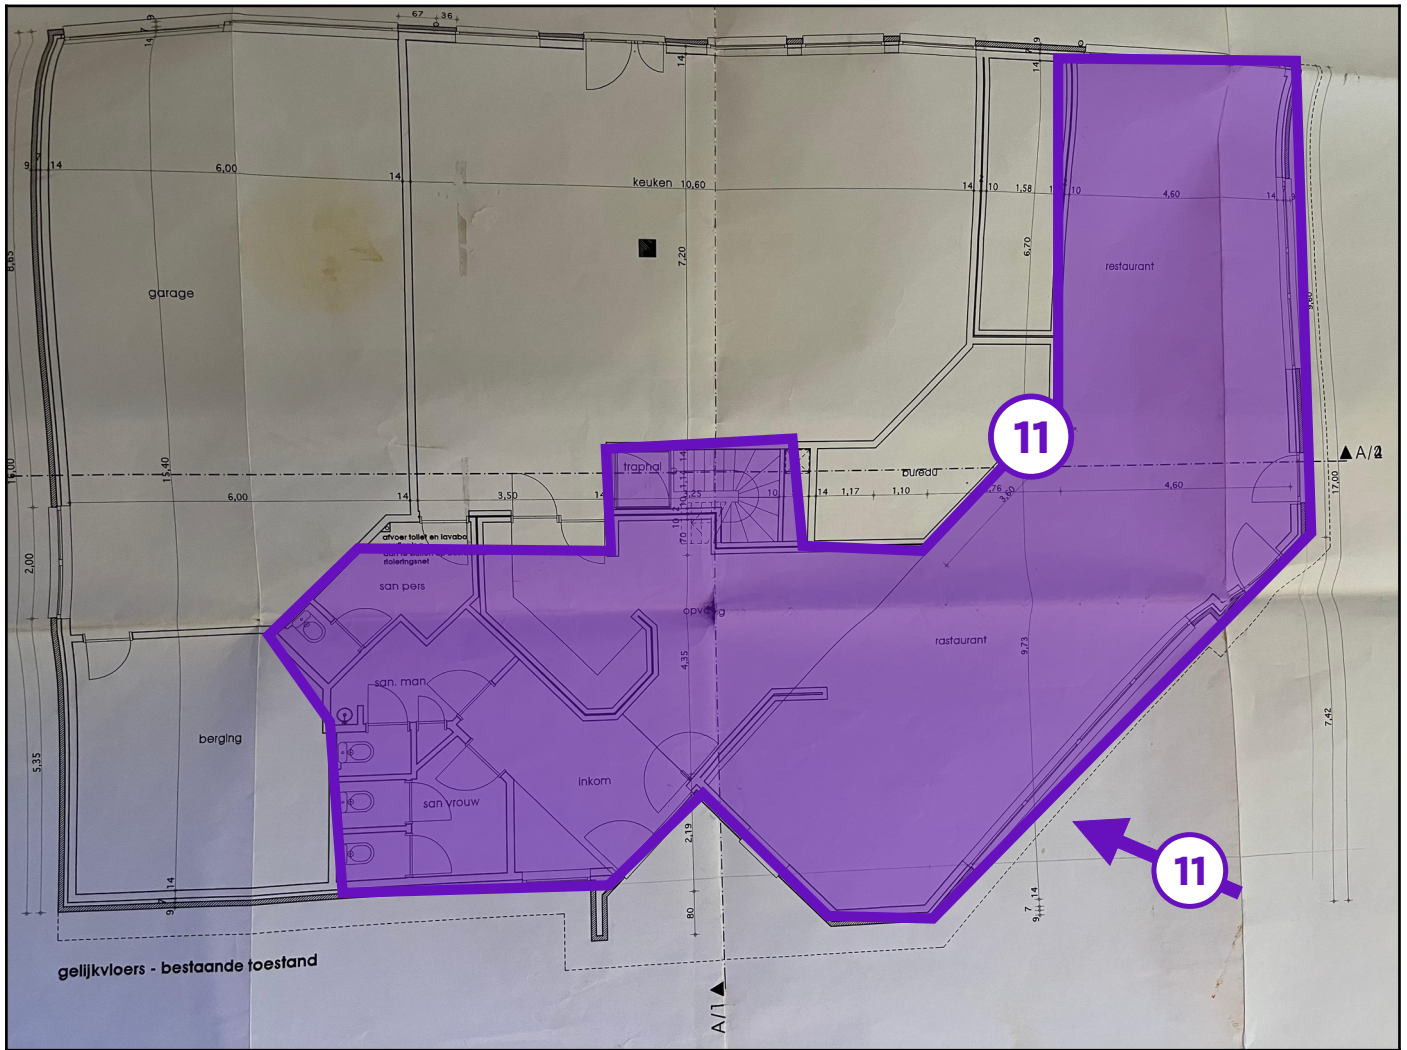
# Plan 1.8: GVL Restaurant vals plafond

| Beschrijving | Type | Actie |
|---|---|---|
| 11. Restaurant vals Plafond | Advies | - |

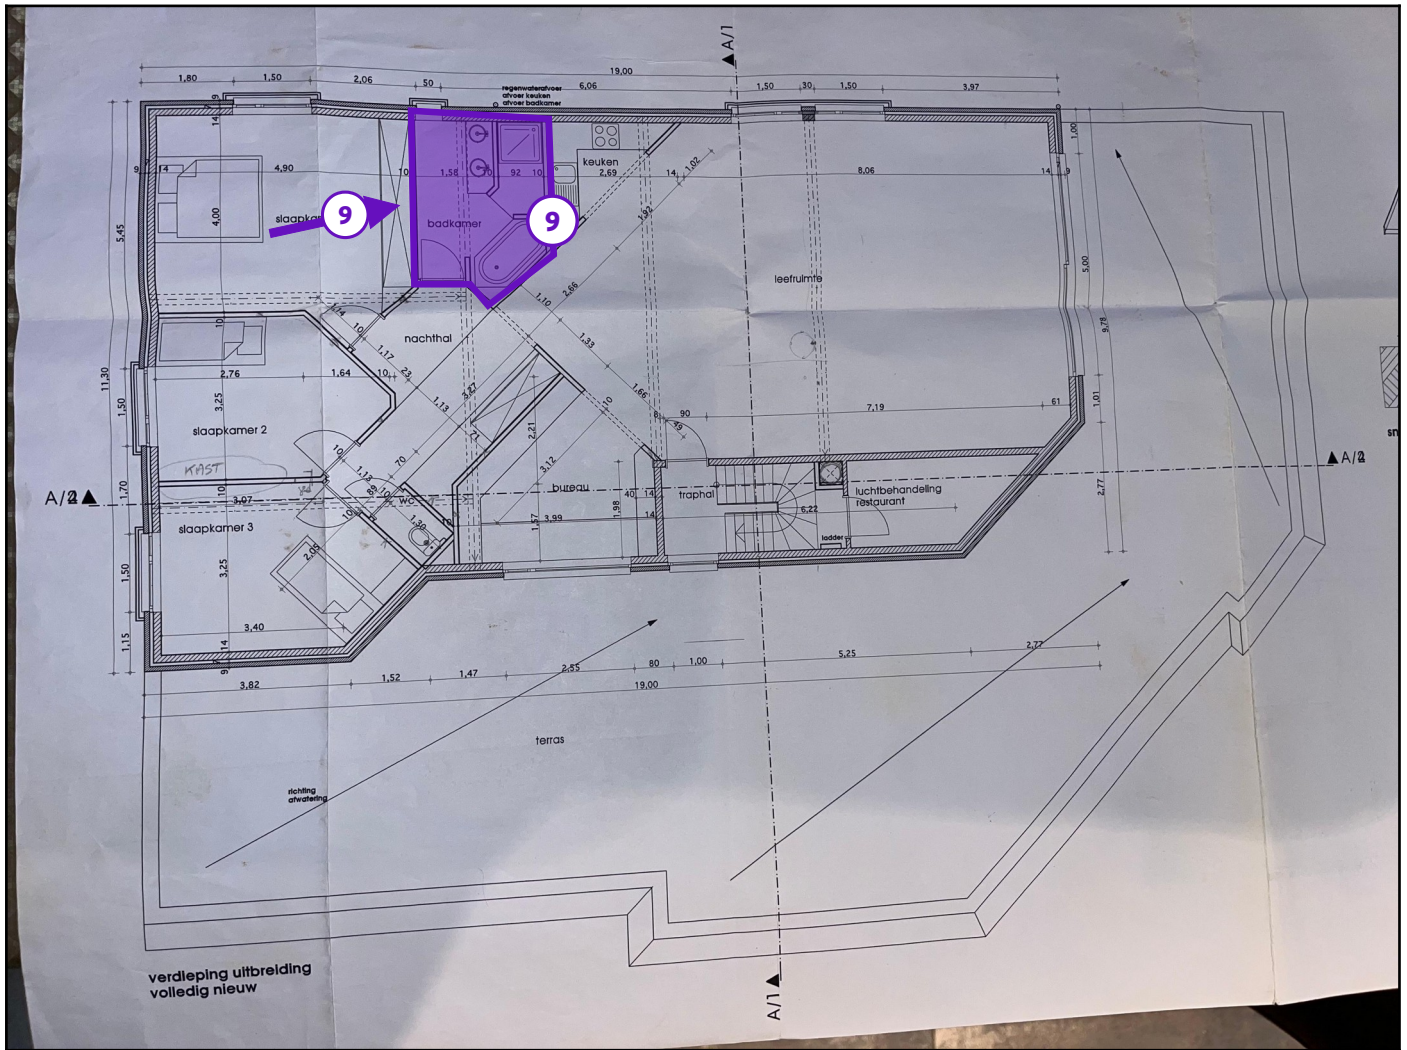
## Plan 2.1: V+1 BDK Gyproc plafond

| Beschrijving | Type | Actie |
|---|---|---|
| 9. Appartement BDK gyproc plafonds | Advies | - |

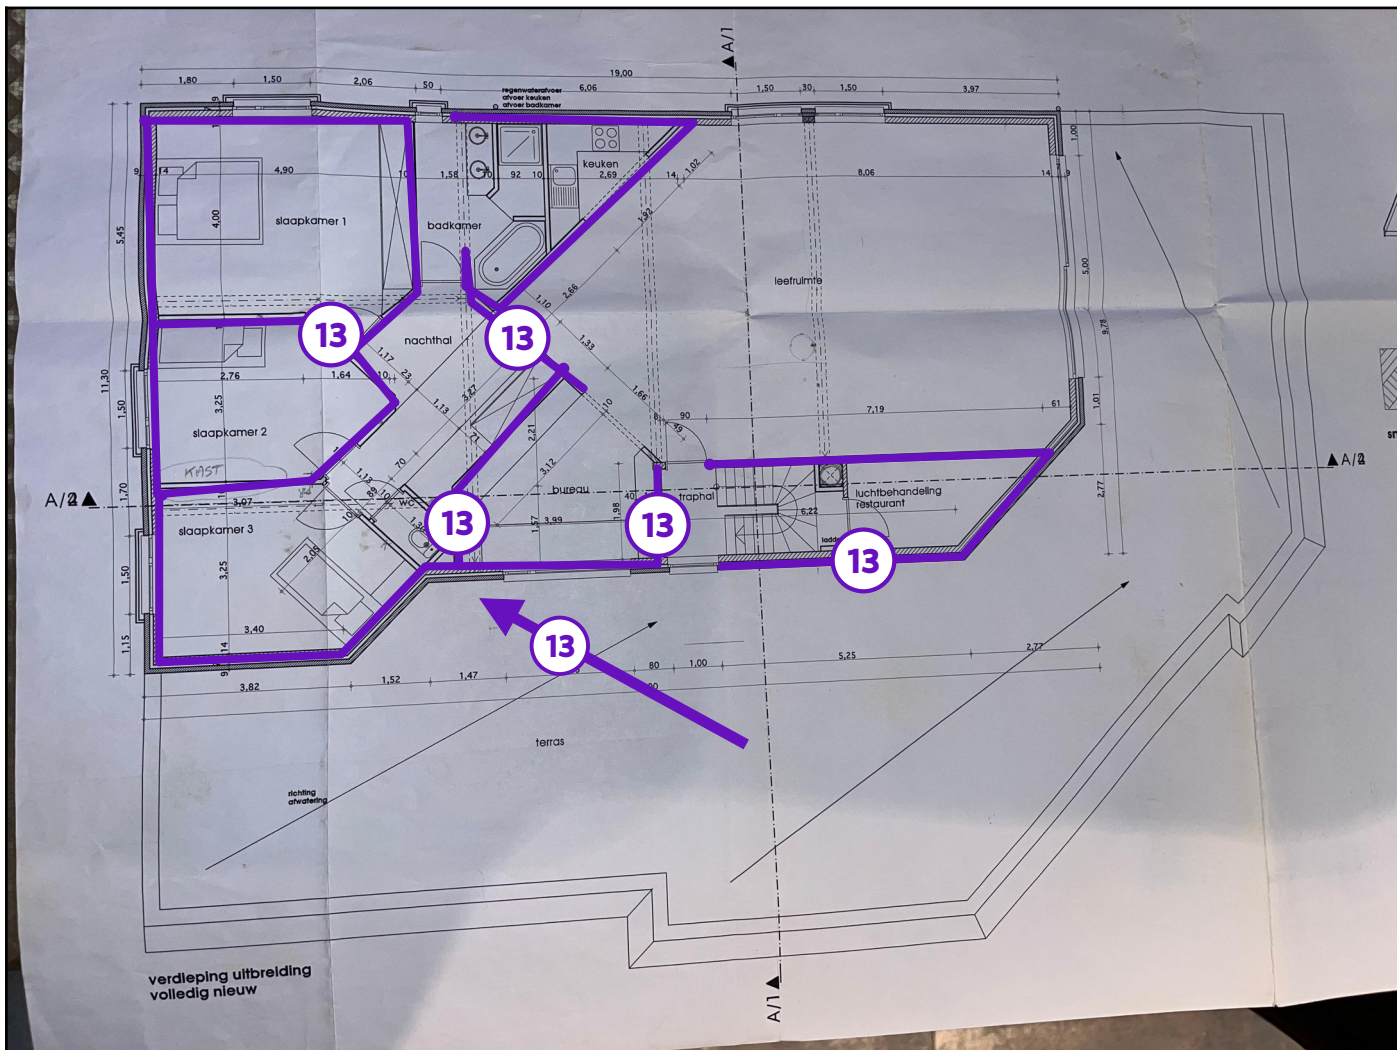
## Plan 2.4: V+1 Appartement muren SLK gyproc

| Beschrijving | Type | Actie |
|---|---|---|
| 13. Appartement SLK Muren gyproc | Advies | - |

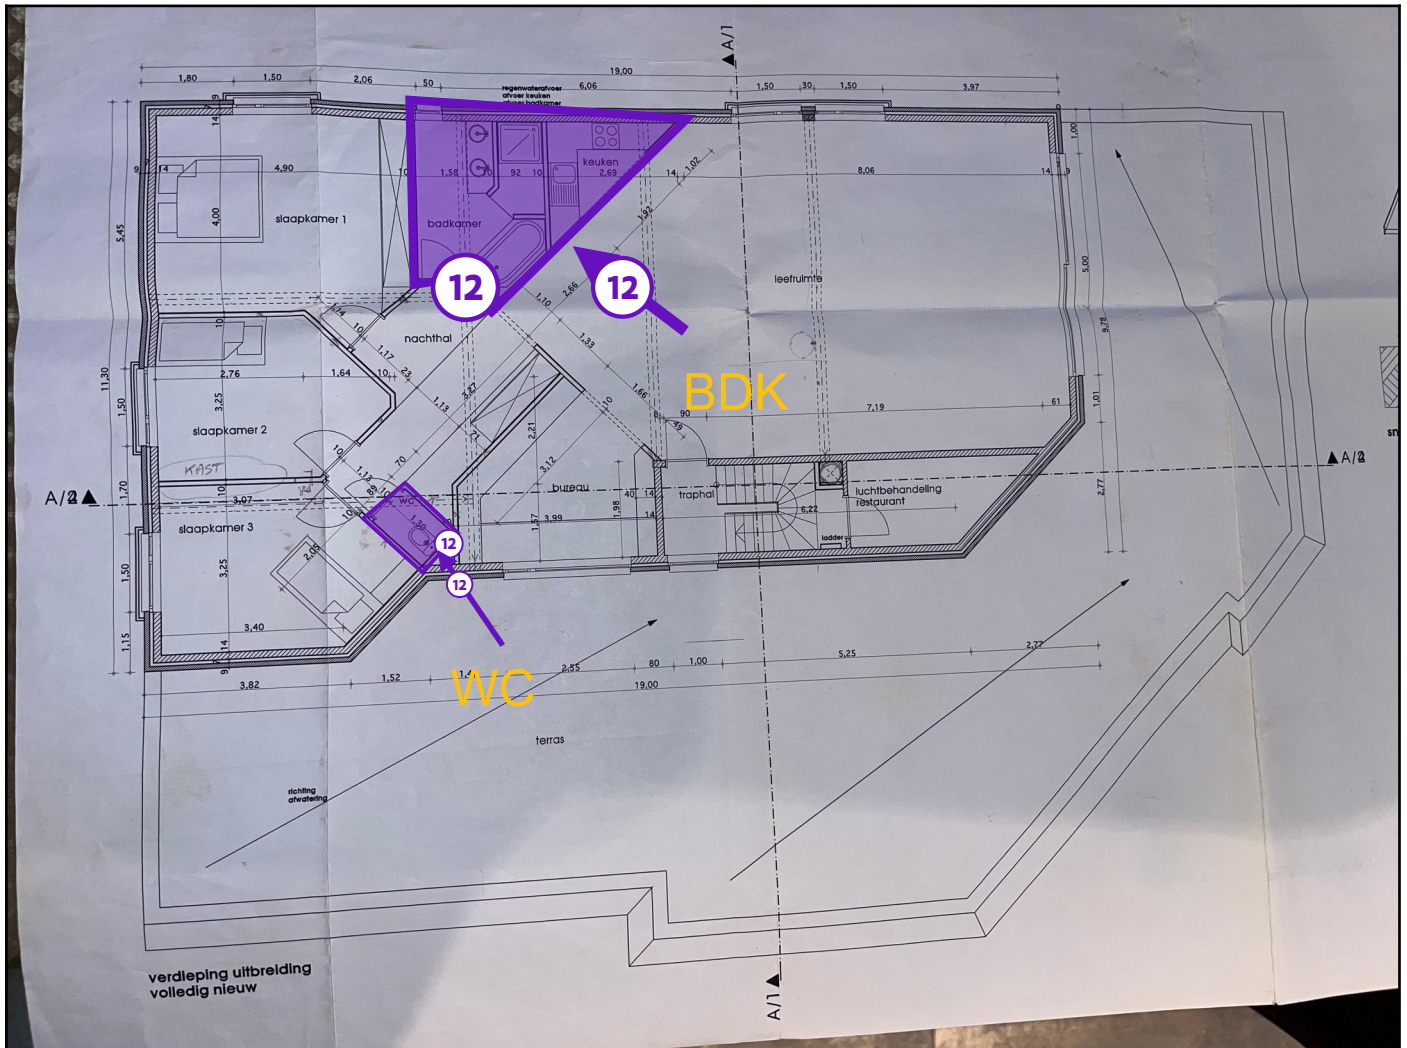
## Plan 2.5: V+1 Tegellijm BDK en WC

| Beschrijving | Type | Actie |
|---|---|---|
| 12. Appartement V+1 tegellijm BDK en wc | Advies | - |

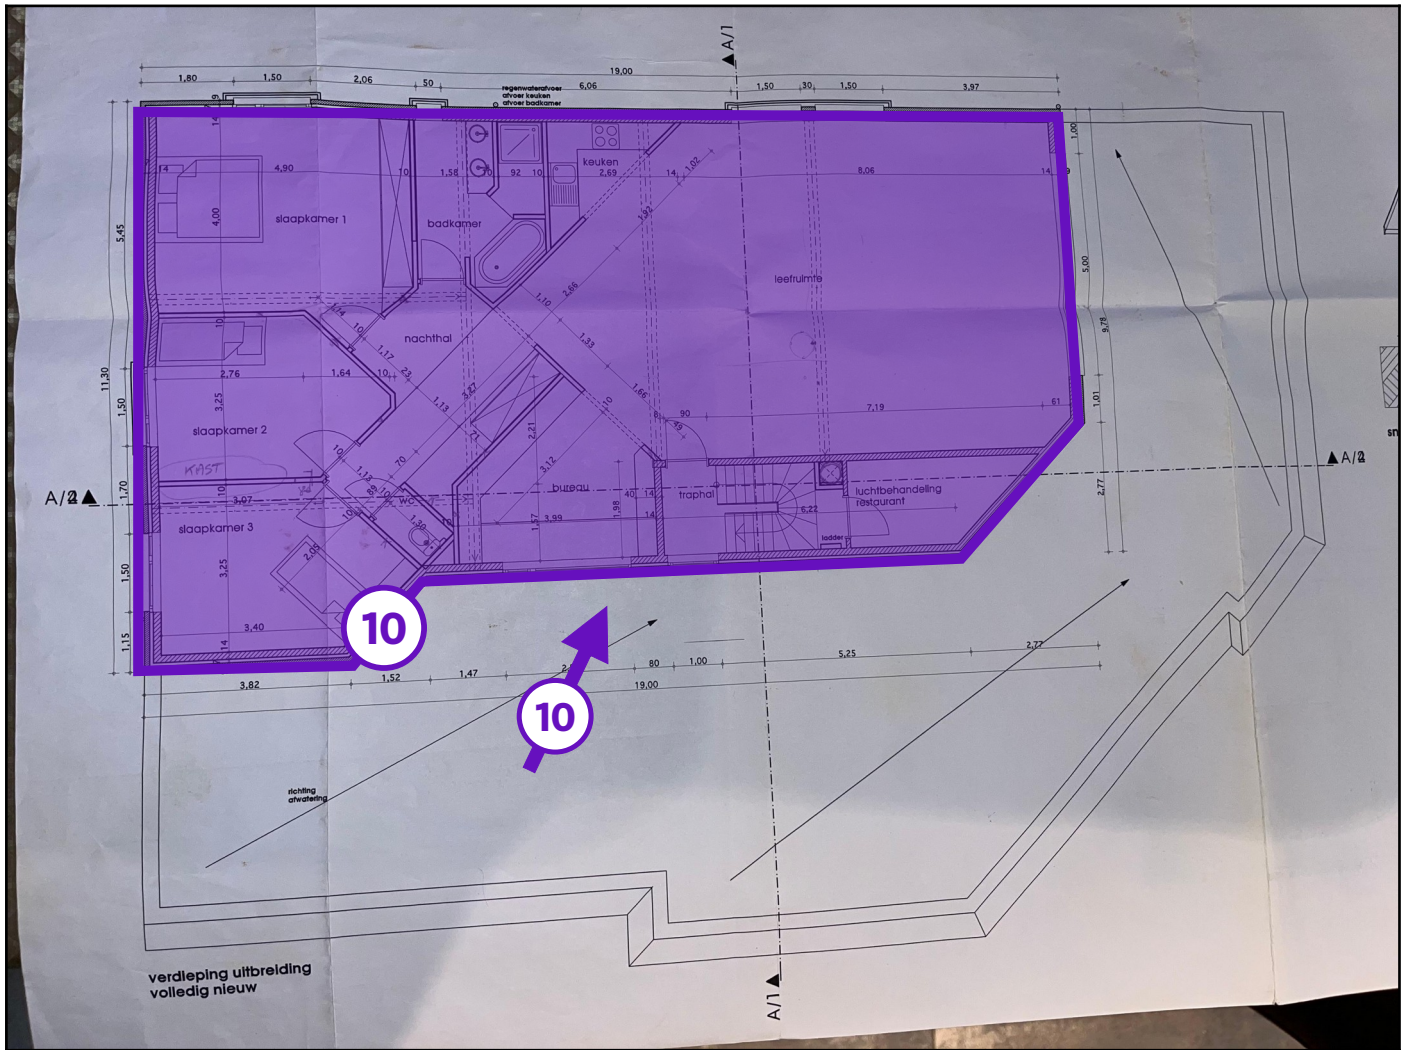
## Plan 2.8: V+1 Onderdak

| Beschrijving | Type | Actie |
|---|---|---|
| 10. V+1 Onderdak | Advies | - |

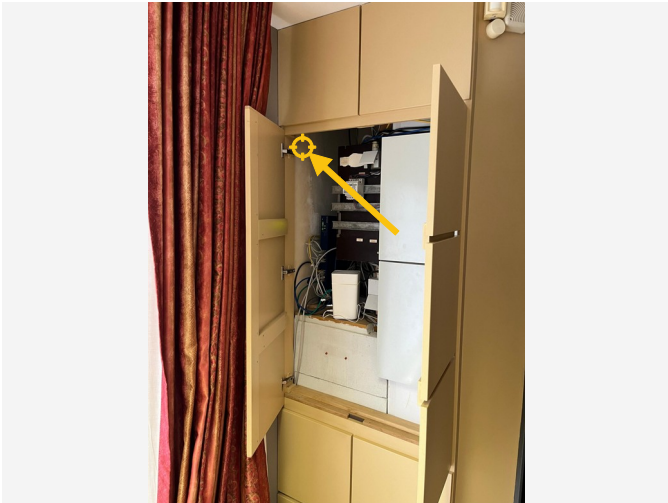
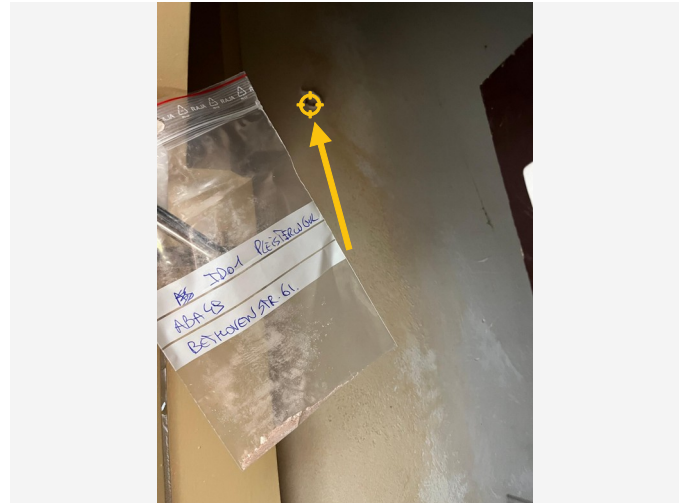
| <b>Opmerking</b> | <p>Er werd pleisterwerk aangetroffen aan de wanden op het GVL en V+1.</p> <p>Er werd een mengstaal genomen (zie bijlage)</p> <p>De hoeveelheid is op locatie bij benadering ingeschat en is dus bijgevolg geen exacte weergave</p> |
