# Asbestinventarisatetest

73001H0417/00K000

Attestnummer : 20250430-000198.000

**Niet-asbestveilig**

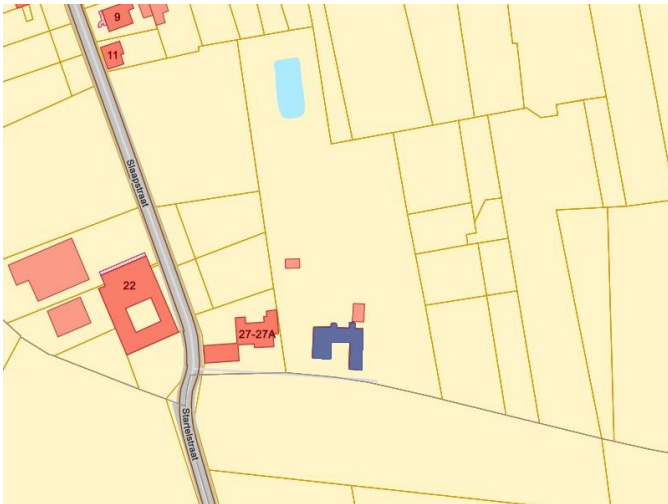
## Zone 1: Hoofdgebouw

- 1 Asbestmateriaal**
- 1 Beperking**
- 0 Uitsluitingen
- 0 Roerende goederen
- 0 Puin, steenslag, (water)bodem
- 3 Adviezen**
- 3 Geen asbest**

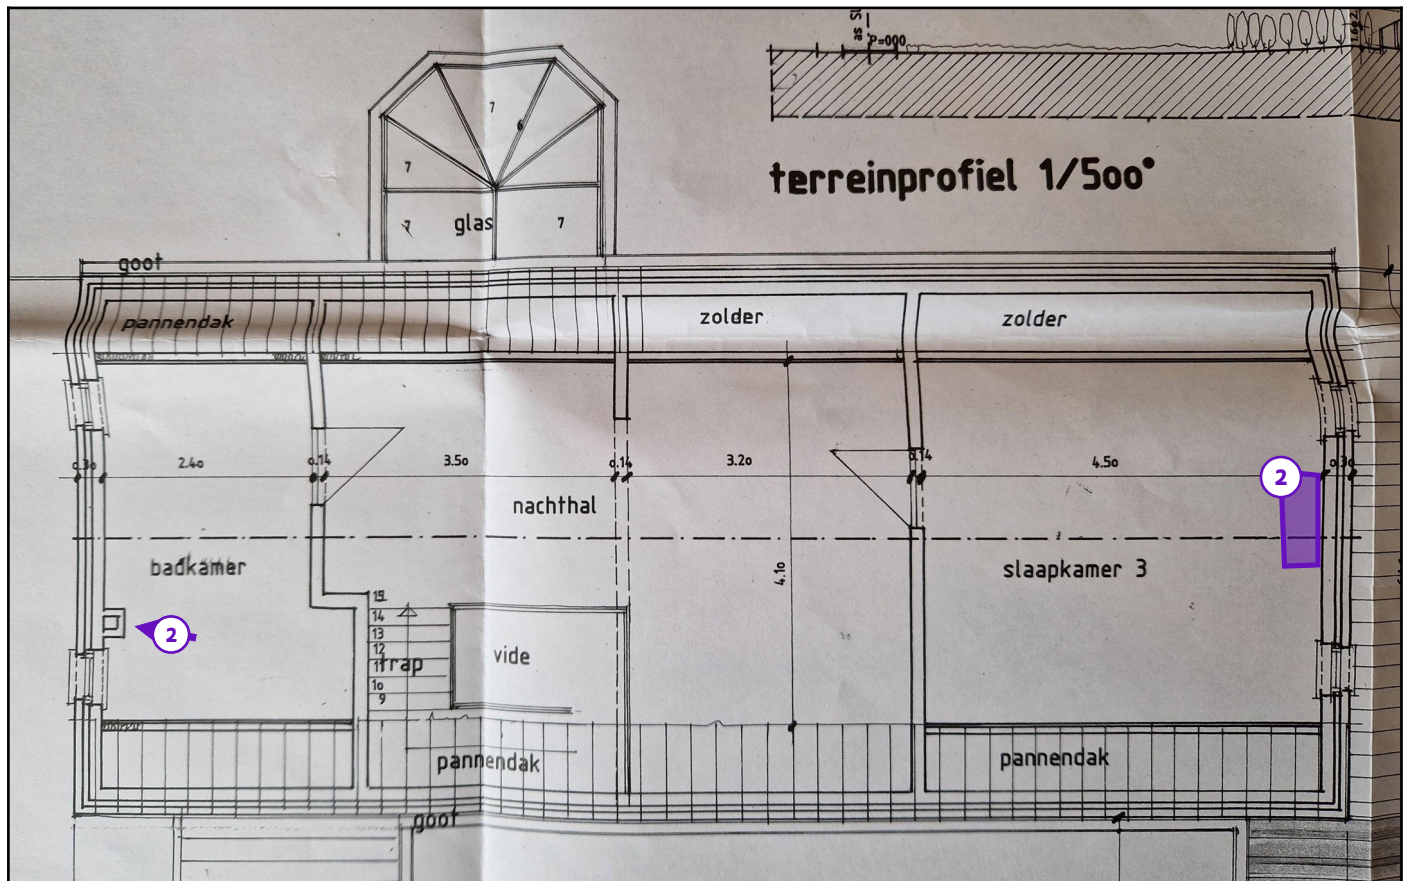
## Plan 1.4: VERDIEPING

| Beschrijving | Type | Actie |
|---|---|---|
| 2. Schouw | Beperking | - |

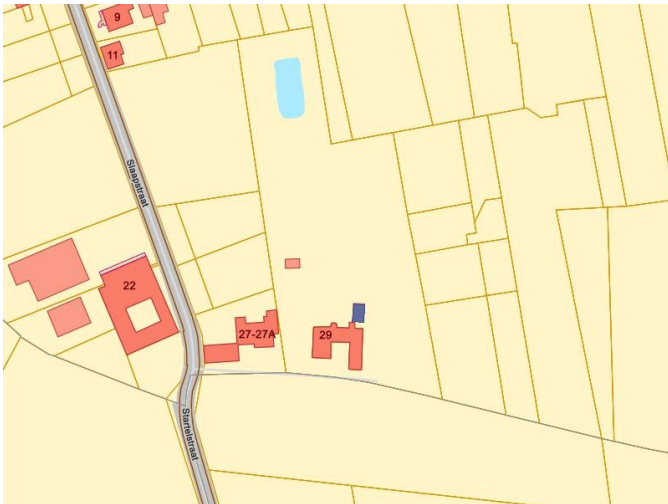
## Zone 2: Bijgebouw poolhouse

- 0 Asbestmaterialen
- 0 Beperkingen
- 1 Uitsluiting
- 0 Roerende goederen
- 0 Puin, steenslag, (water)bodem
- 0 Adviezen
- 0 Geen asbest

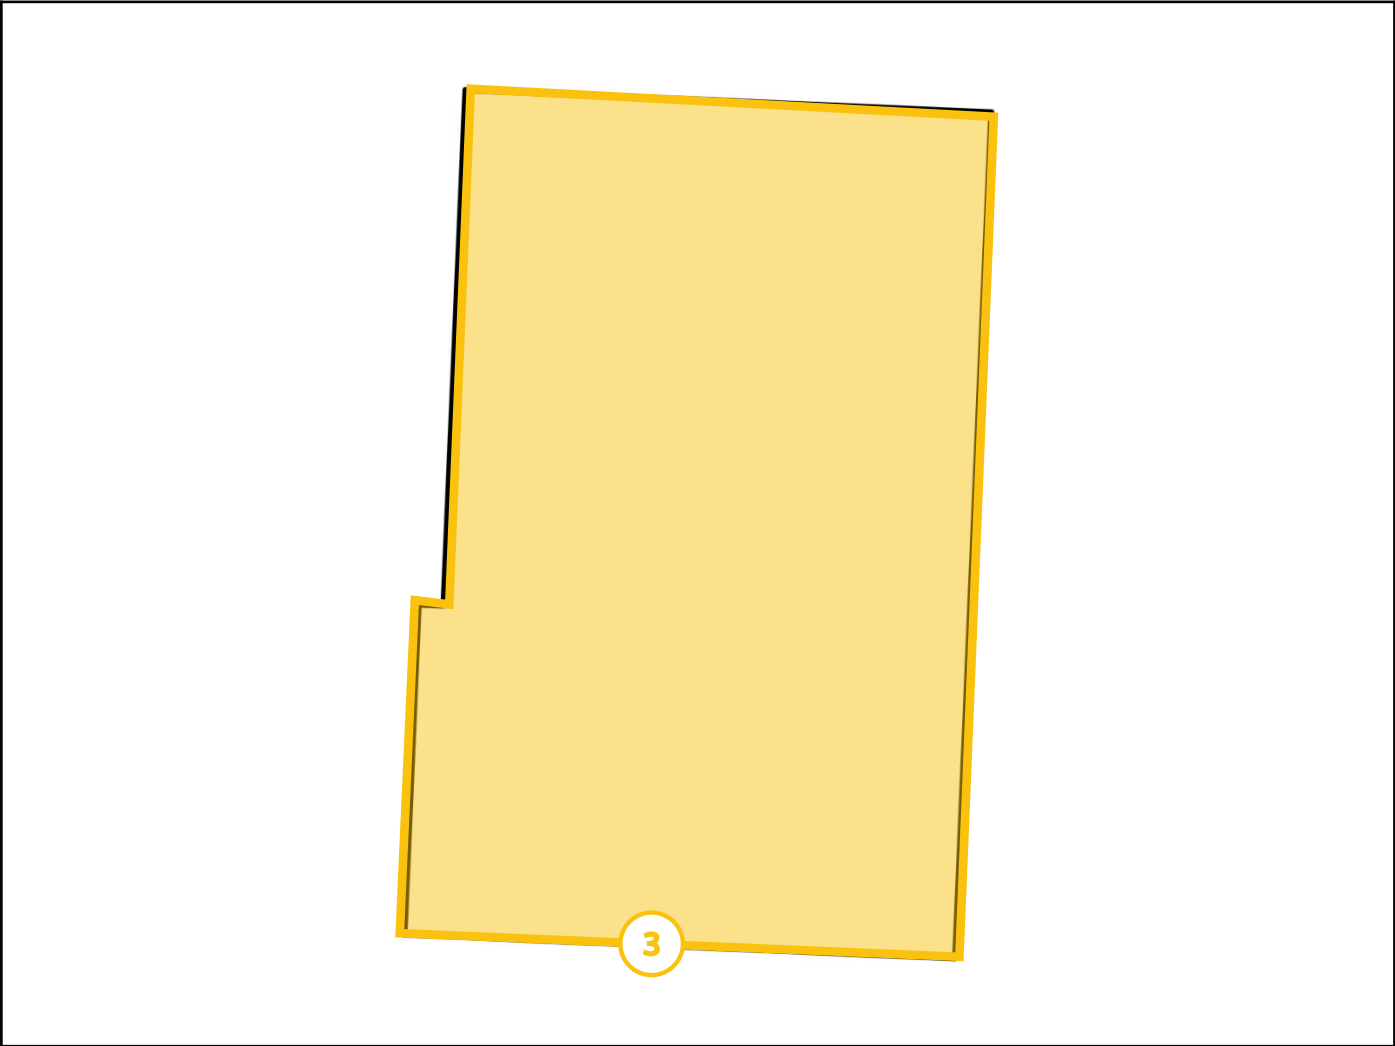
## Plan 2.1: Bijgebouw poolhouse plan

| Beschrijving | Type | Actie |
|---|---|---|
| 3. Poolhouse | Uitsluiting | - |
