Asbestinventarisatetest

Paenhuisstraat 10, 3770 Riemst

Attestnummer : 20251208-000138.000

Uitgegeven op : 08.12.2025

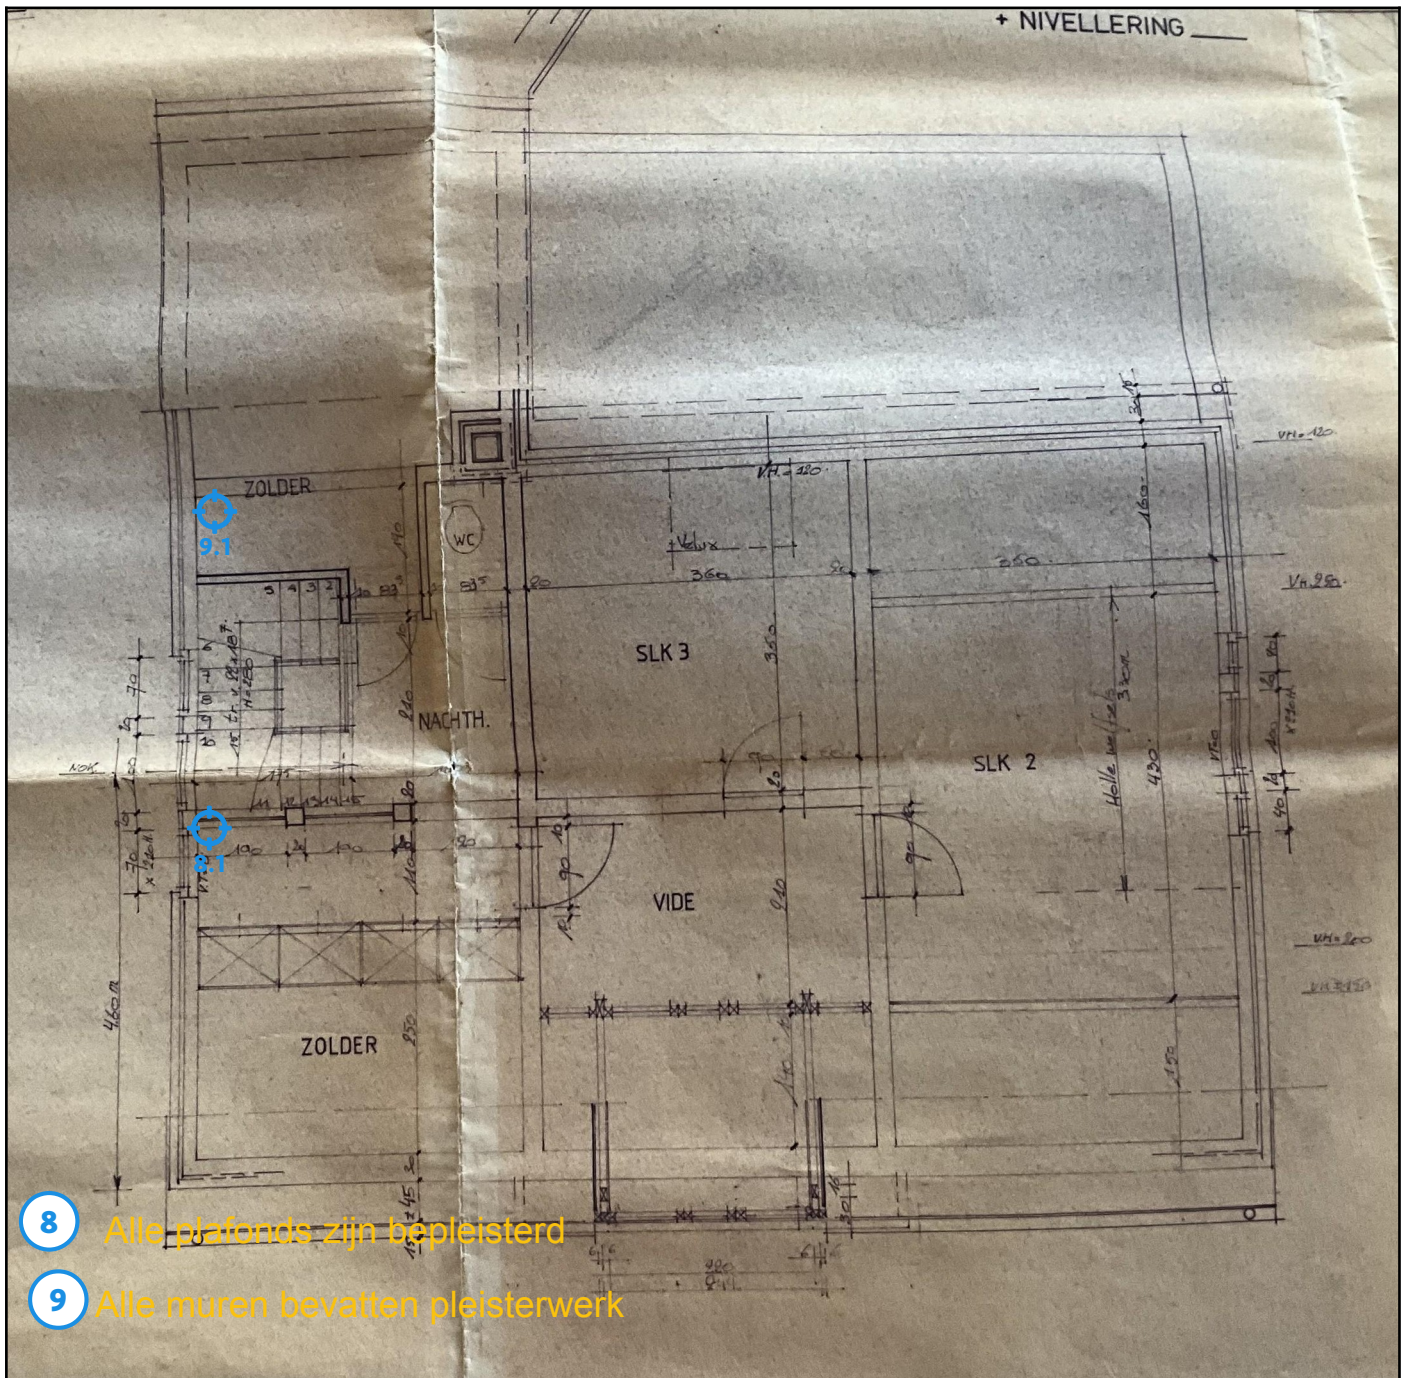
Plan 1.5: Verdieping 2

- 8 Alle plafonds zijn bepleisterd
- 9 Alle muren bevatten pleisterwerk

Beschrijving	Type	Actie
8. pleisterwerk plafonds	Geen asbest	-
8.1 Code: 1.2 pleisterwerk plafond	Mengmonster	-
9. pleisterwerk muren	Geen asbest	-

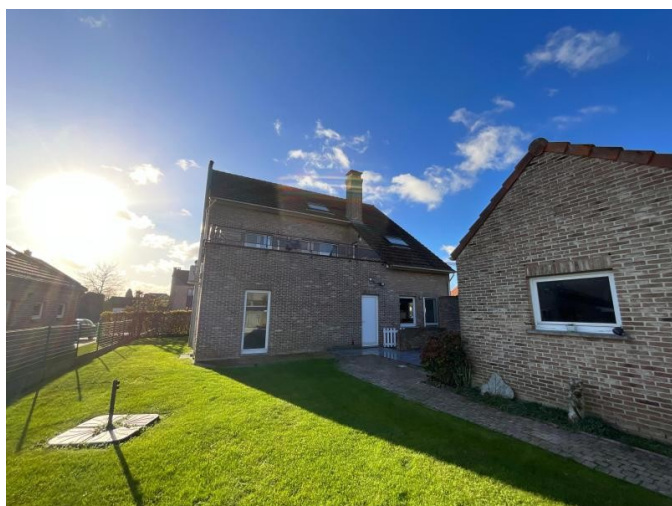
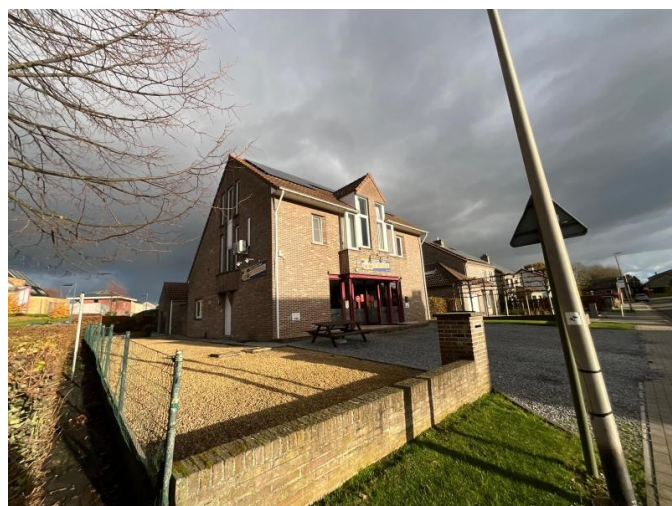
Beschrijving	Notitie	Terug te vinden op plannen
Fiche 10: dakbedekking	-	-
Fiche 11: afdichtingsmateriaal aan schrijnwerk	-	-

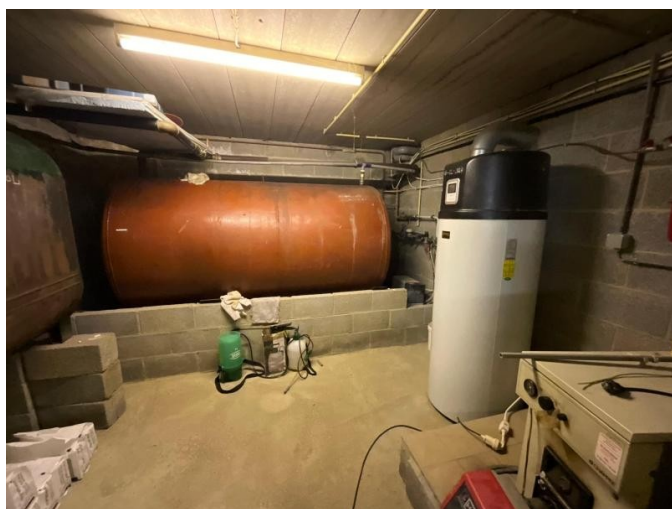
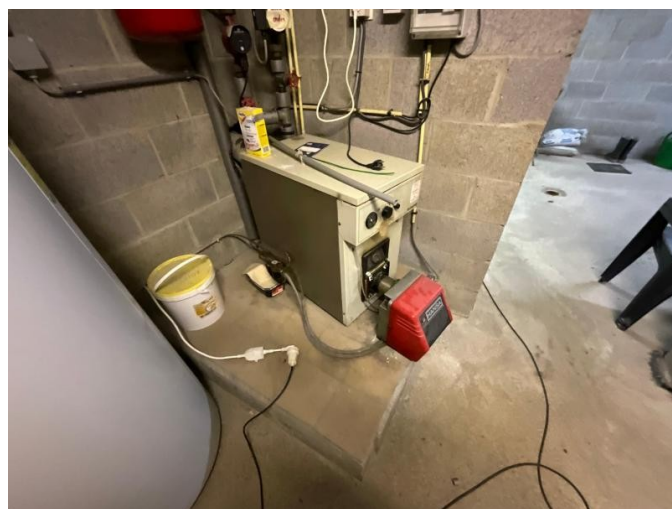
Beschrijving	Notitie	Terug te vinden op plannen
Fiche 12: Liftinfrastructuur	-	-
Fiche 13: Leidingsisolatie	-	-
