# Asbestinventarisatetest

Brugsestraat 223, 8210 Zedelgem

Attestnummer : 20250613-000041.000

**Asbestveilig** (maar mogelijk niet asbestvrij)

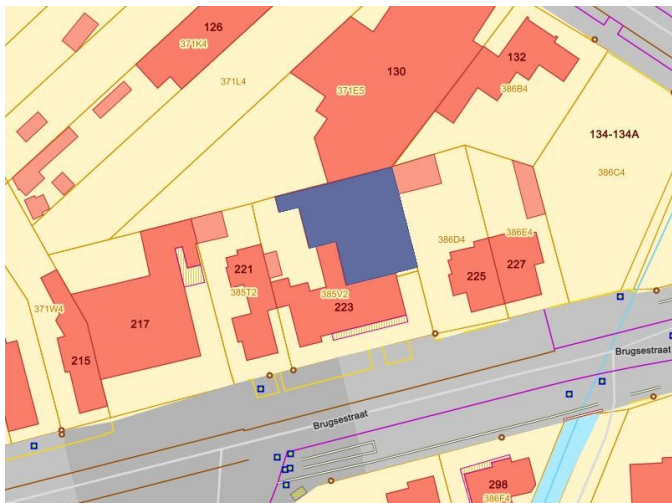
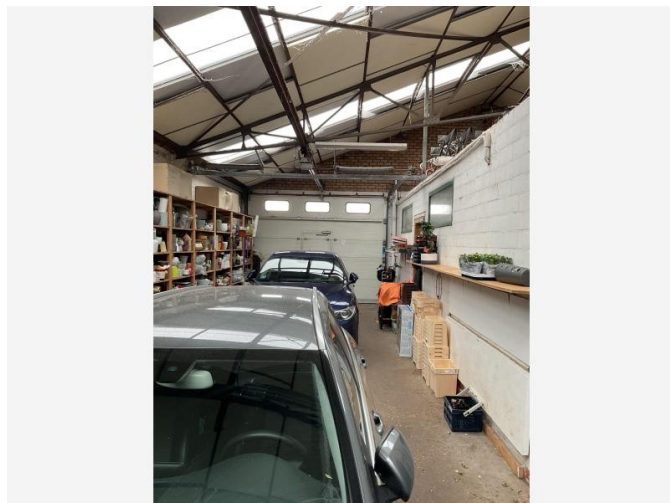
## Zone 1: Magazijn, werkplaats en garage

- 0 Asbestmaterialen
- 0 Beperkingen
- 0 Uitsluitingen
- 0 Roerende goederen
- 0 Puin, steenslag, (water)bodem
- 0 Adviezen
- 0 Geen asbest

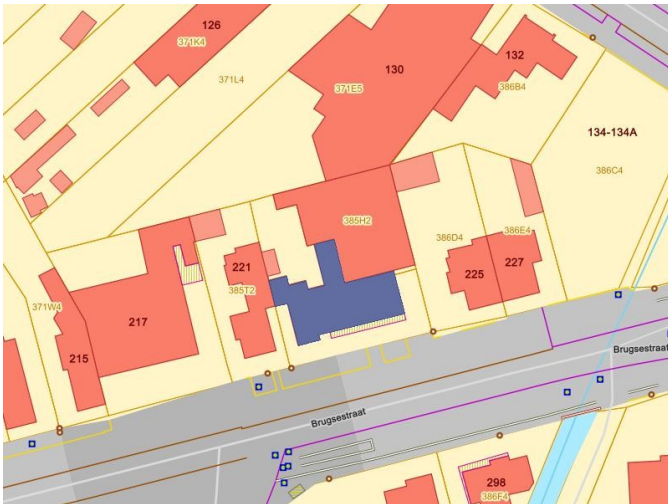
## Zone 2: Winkel en woonst

- 0 Asbestmaterialen
- 0 Beperkingen
- 0 Uitsluitingen
- 0 Roerende goederen
- 0 Puin, steenslag, (water)bodem
- 1 Advies
- 5 Geen asbest

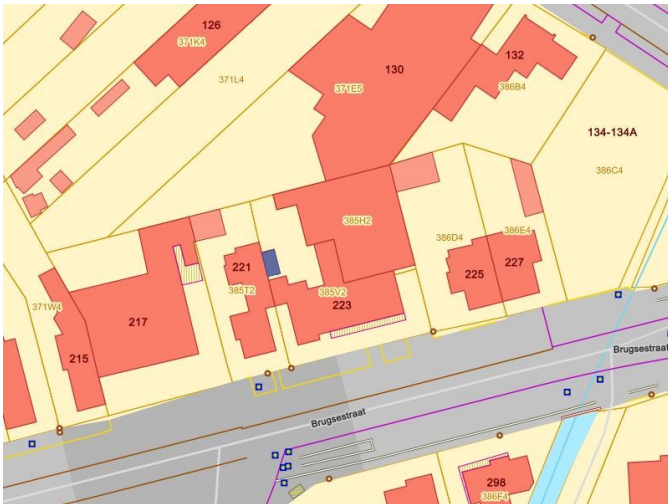
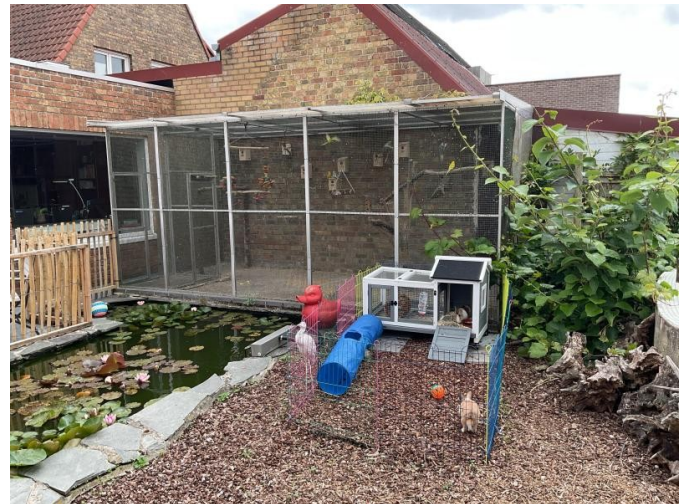
## Zone 3: Voliere

- 0 Asbestmaterialen
- 0 Beperkingen
- 0 Uitsluitingen
- 0 Roerende goederen
- 0 Puin, steenslag, (water)bodem
- 0 Adviezen
- 0 Geen asbest

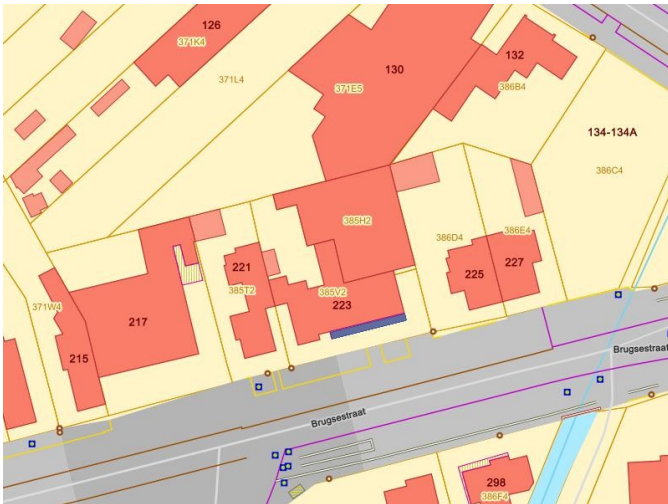
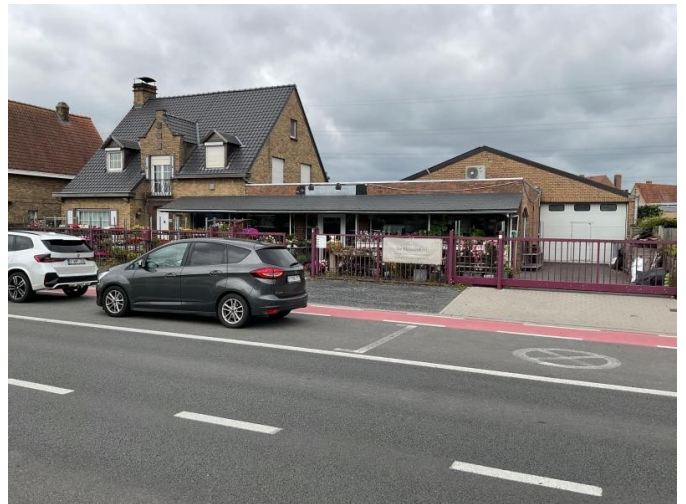
## Zone 4: Afdak

- 0 Asbestmaterialen
- 0 Beperkingen
- 0 Uitsluitingen
- 0 Roerende goederen
- 0 Puin, steenslag, (water)bodem
- 0 Adviezen
- 0 Geen asbest

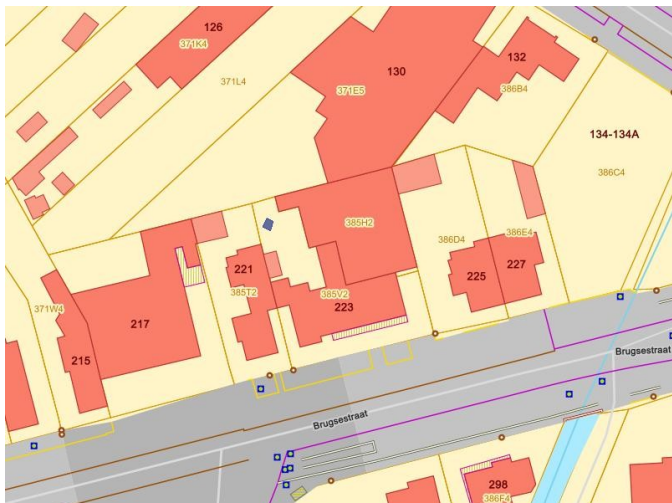
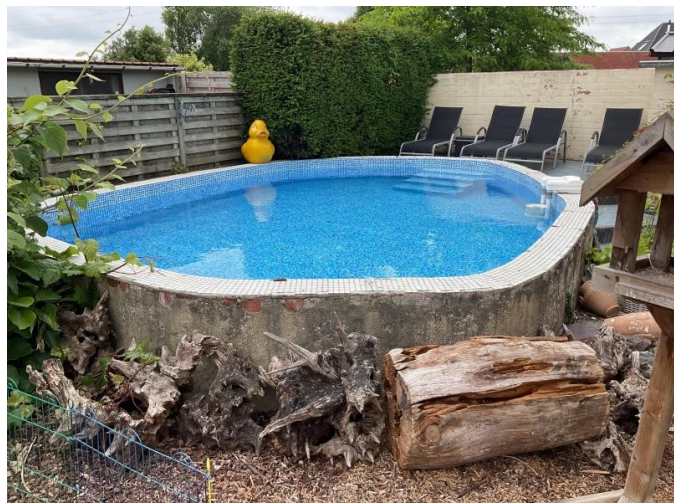
## Zone 5: Zwembad

- 0 Asbestmaterialen
- 0 Beperkingen
- 0 Uitsluitingen
- 0 Roerende goederen
- 0 Puin, steenslag, (water)bodem
- 0 Adviezen
- 0 Geen asbest
