# Asbestinventarisatattest

Ophovenstraat 33, 3670 Oudsbergen

Attestnummer : 20251101-000089.000

**Niet-asbestveilig**

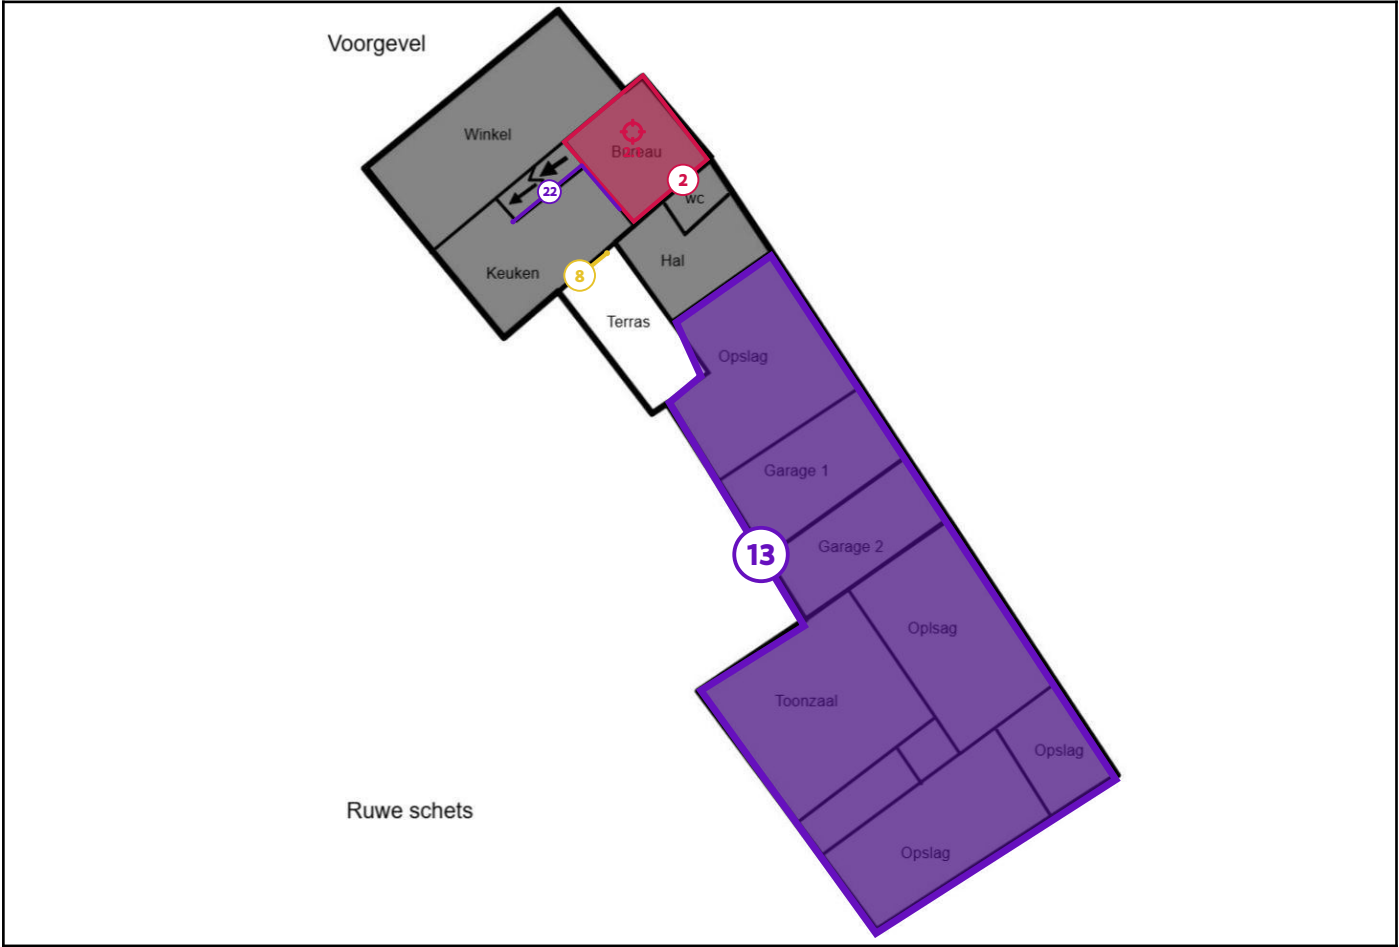
# Plan 1.13: GVL deel 6

| Beschrijving | Type | Actie |
|---|---|---|
| 2. Vloerzeil/lijm bureau (zeer schadelijk) | Asbestmateriaal | Dringend verwijderen |

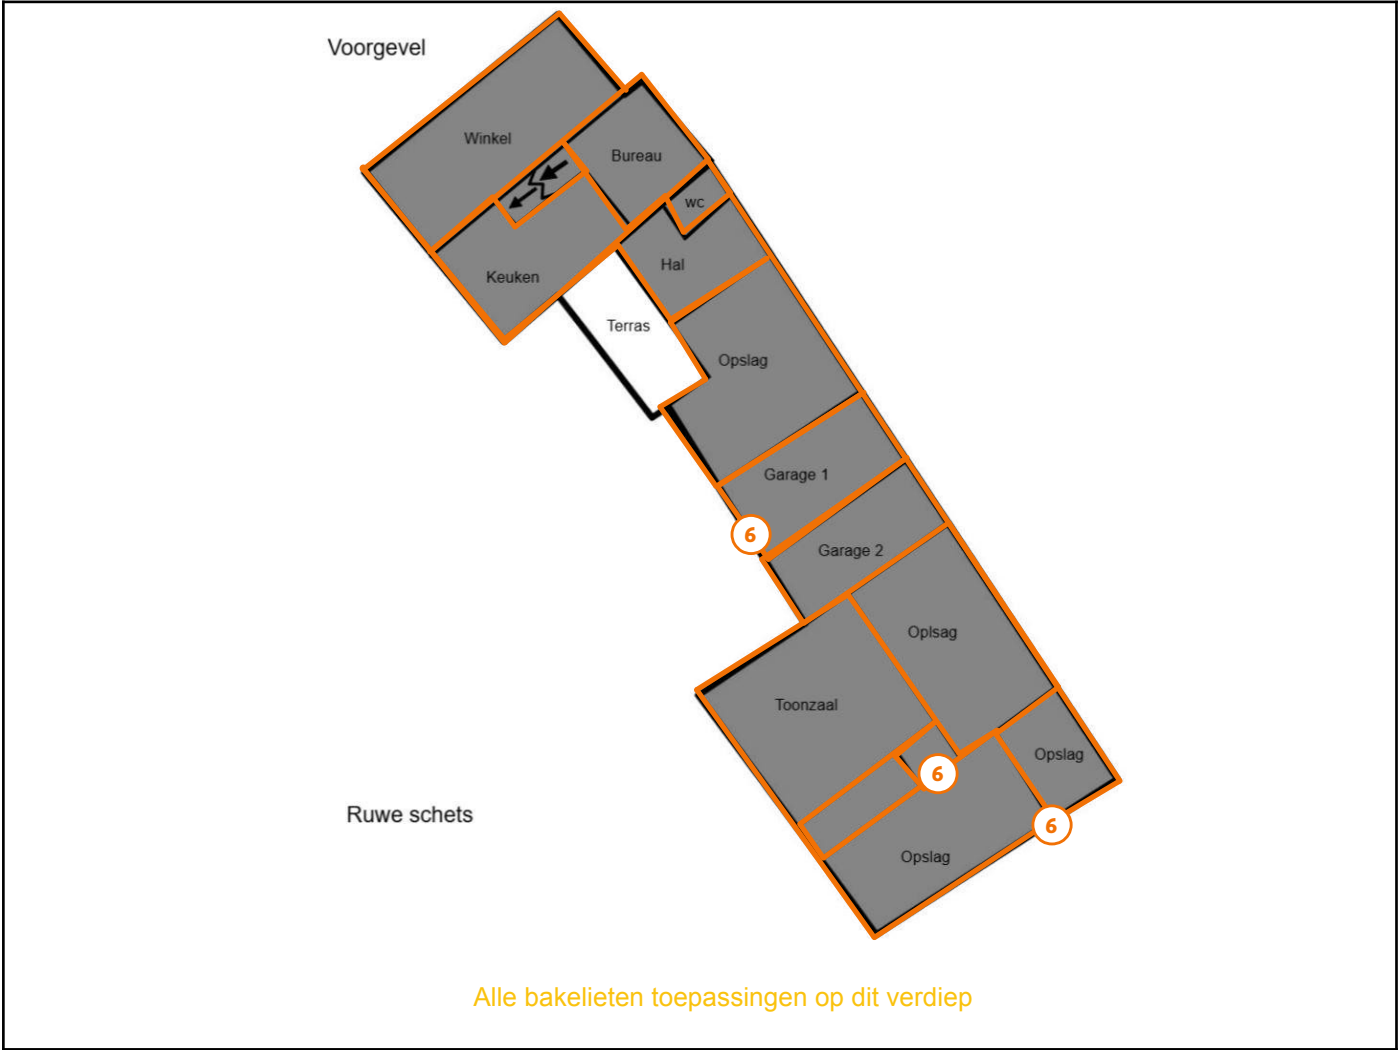
# Plan 1.15: GVL deel 8

| Beschrijving | Type | Actie |
|---|---|---|
| 6. Bakeliet: alle toepassingen (schakelaar, apparatuur, enz.) | Asbestmateriaal | Verwijderen |

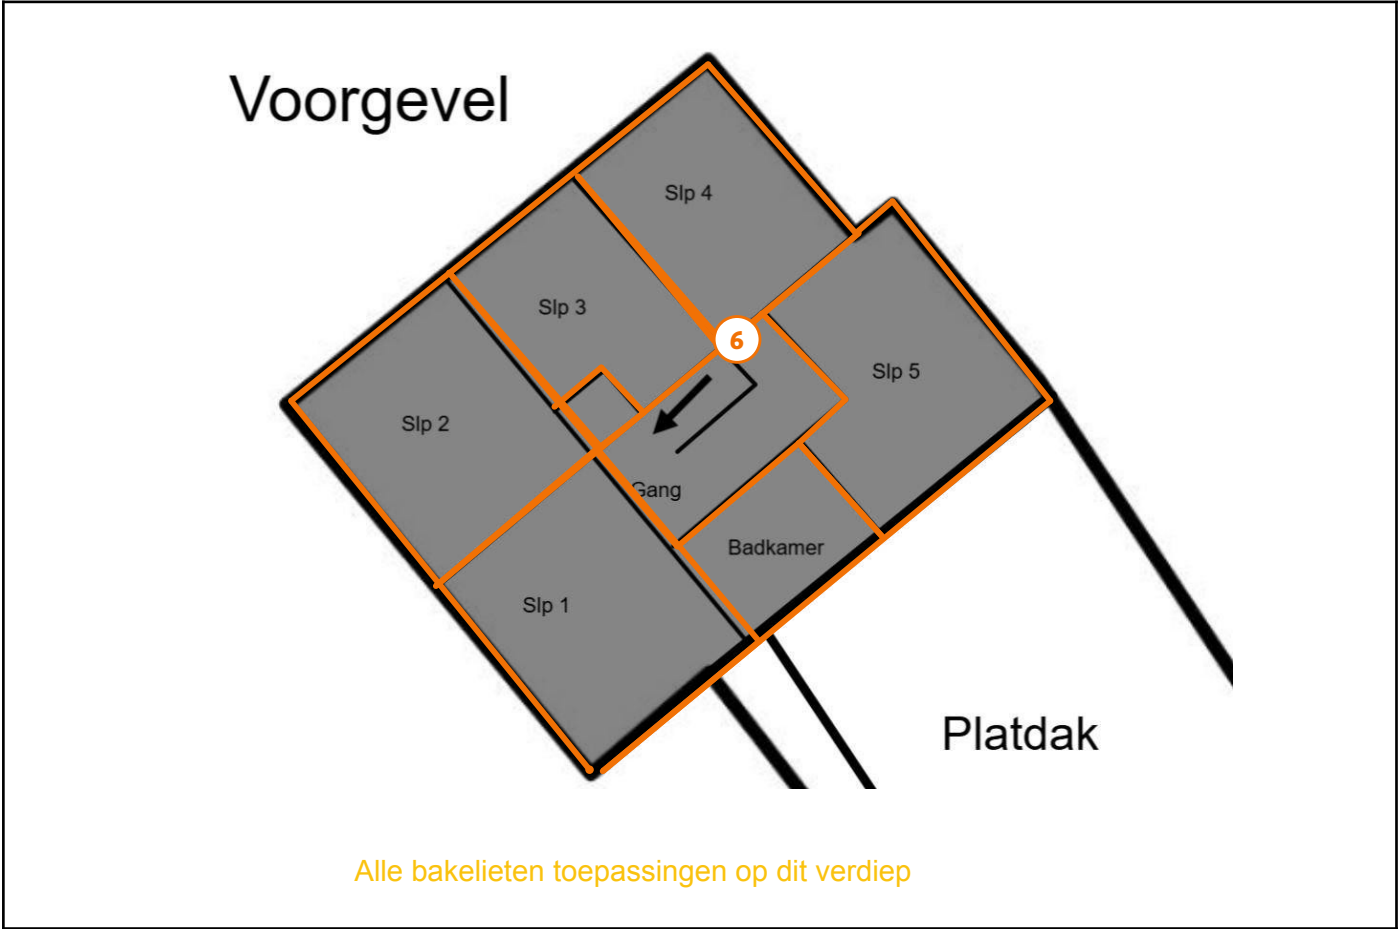
## Plan 2.4: Verdiep 1 deel 4

| Beschrijving | Type | Actie |
|---|---|---|
| 6. Bakeliet: alle toepassingen (schakelaar, apparatuur, enz.) | Asbestmateriaal | <a href="#">Verwijderen</a> |

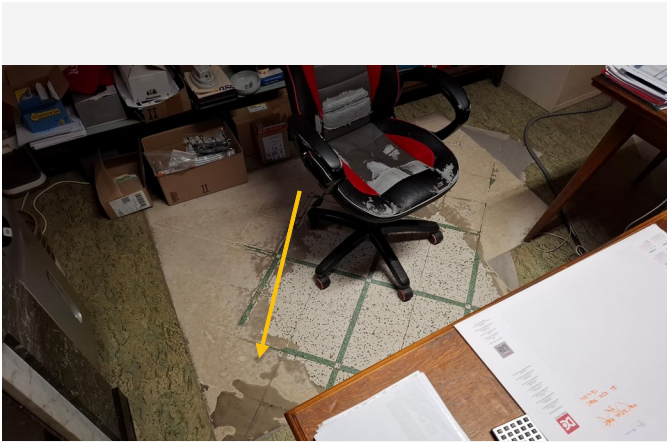
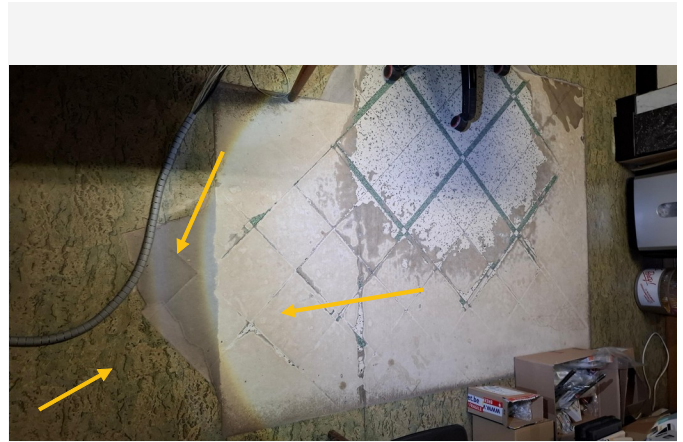
| Opmerking | Hoeveelheid is een ruwe inschatting<br>Ruim al het asbestafval op |

Voor verwijdering steeds de toepassing fixeren en/of bevochtigt en stofvorming vermijden.

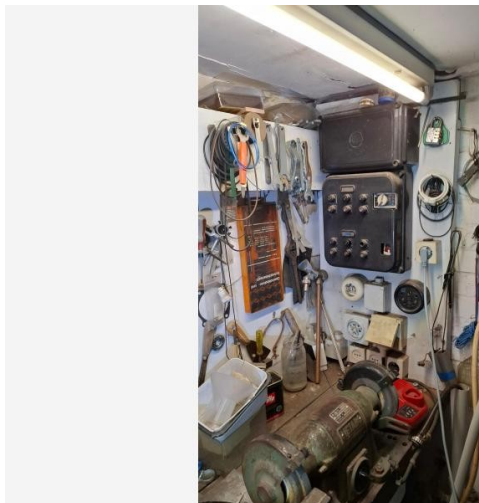
Overzichtsfoto

## Fiche 6: Bakeliet: alle toepassingen (schakelaar, apparatuur, enz.)

Voor verwijdering steeds de toepassing fixeren en/of bevochtigt en stofvorming vermijden. Lees: <https://ovam.vlaanderen.be/wie-mag-wat-verwijderen>

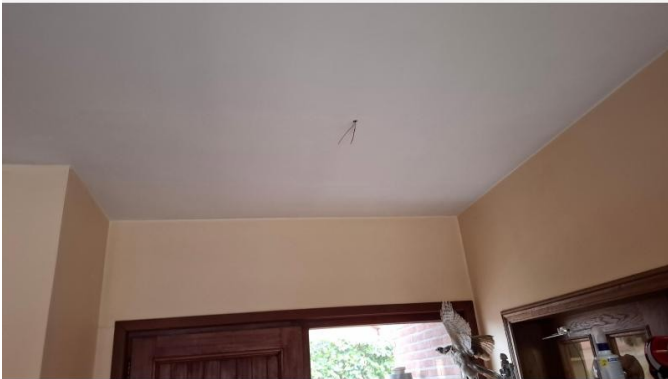
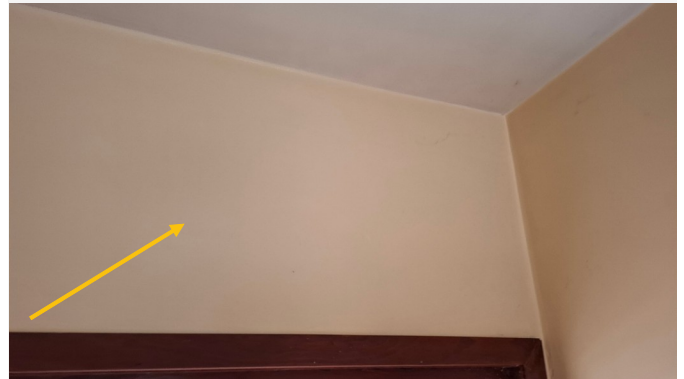
## Fiche 30: Pleisterwerk muur

Geen asbest

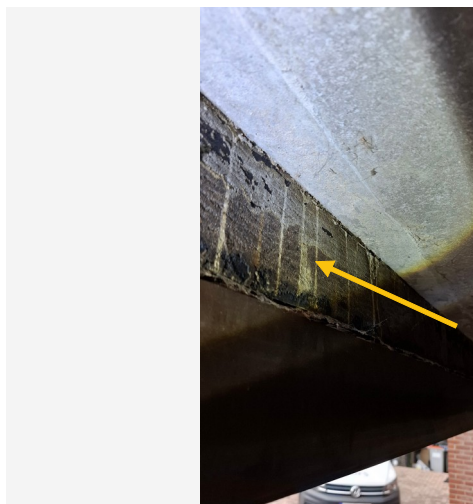
| Opmerking | <p>Hoeveelheid is een ruwe inschatting.</p> <p>(Ingeval van asbesthoudende toepassing: Verwijder deze toepassing NIET zelf. Dit is een zeer schadelijke toepassing.</p> <p>Na verwijdering zal enkel met een attest van een erkend asbestverwijderaar deze fiche van het attest worden gehaald.)</p> |
